RELATÓRIO FISCAL

A Diretoria de Coordenação de Atividades Especiais, através do Gerência de Fiscalização e Controle de Áreas Públicas - GEFIC solicitou elaboração de Levantamento atualizado das ocupações erigidas na área denominada Parque 07, compreendido entre as Ruas Manoel Goes, Gastão da Cunha e Beco dos Mirandas, Aglomerado Morro das Pedras objeto da ação de reintegração de posse nº **5176604-15.2020.8.13.0024** que tramita na 2ª Vara de Feitos da Fazenda Pública Municipal.

Atualmente, o Parque 7 está ocupado por famílias com alta vulnerabilidade social, **sendo o objeto deste relatório realizar o levantamento das famílias e construções existentes no local**, conforme registrado em imagem aérea:

7 - DO LEVANTAMENTO ATUALIZADO DAS CARACTERÍSTICAS DOS IMÓVEIS BEM COMO DOS OCUPANTES DE CADA EDIFICAÇÃO

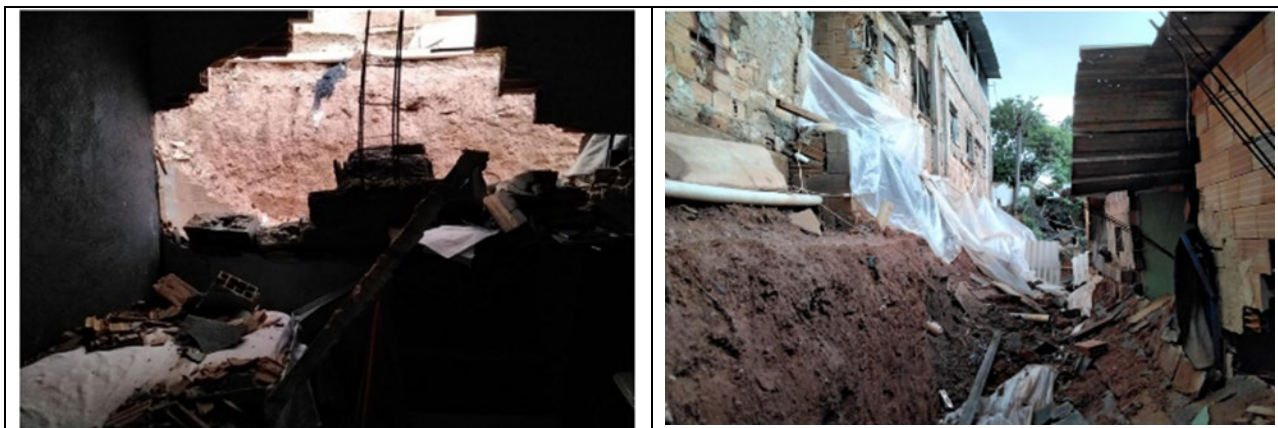
Fonte: Vistoria de Risco URBEL 92200068038

Em vistoria realizada pela equipe de risco da URBEL em dezembro de 2022, foi constatada a queda de um muro de arrimo construído pelos moradores, que atingiu os cômodos do fundo da casa da Sra. Vanderteia Souza Evangelista (imóvel ID-5), derrubando várias paredes. Essa obra tinha sido executada há cerca de 5 anos pelos moradores, sem, contudo, utilizarem as técnicas corretas.

Os moradores desocuparam o imóvel e a URBEL iniciou uma obra para demolir o muro existente e iniciar a construção de um novo muro de contenção dentro dos padrões adequados. Aguarda-se a conclusão da obra para ser feita uma nova avaliação do local.

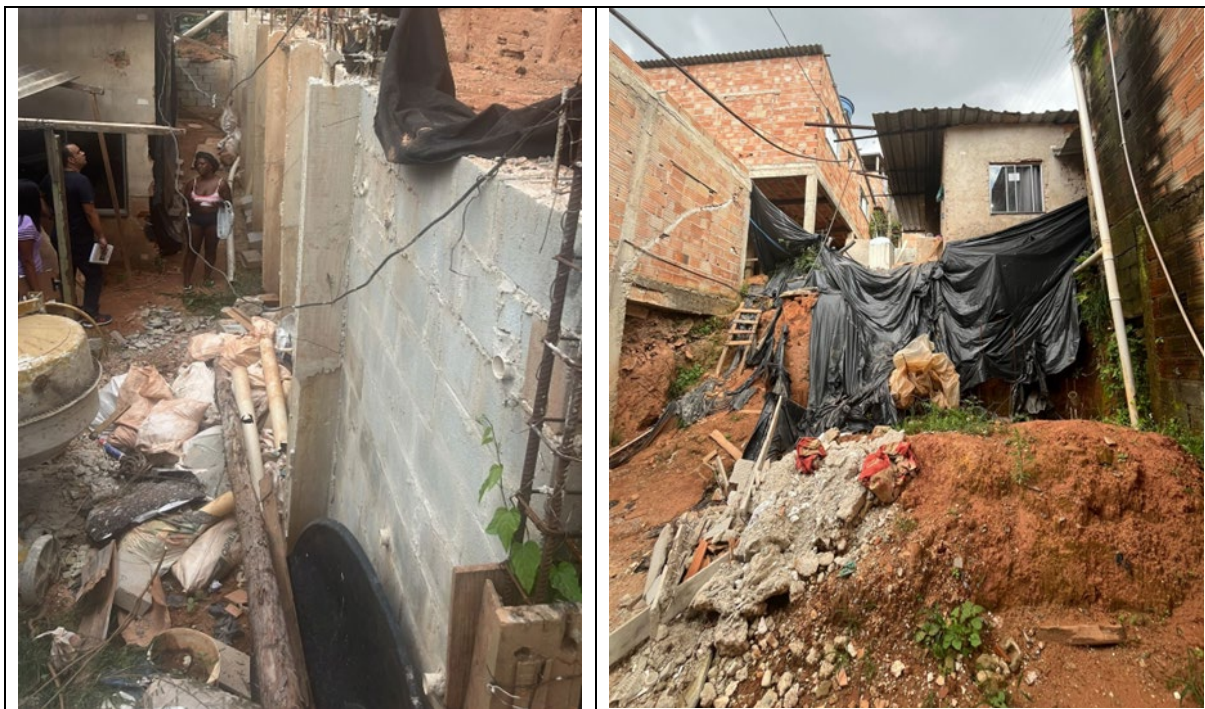
Fonte: acervo da equipe

Em vistoria realizada por esta equipe no local, em 10/04/2024, verificou-se a existência de **duas obras recentes realizadas pelo Município para conter alguns deslizamentos de terra na área sinalizada como S9 no mapa de risco geológico da URBEL**, sendo que um desses deslizamentos, anteriormente identificado pelo URBEL na Vistoria de Risco URBEL 92200068038 (foto 01), encontra-se em fase de conclusão.

O segundo deslizamento (foto 2) ainda não sofreu intervenção expressiva da URBEL, que, no momento, concentra sua atenção no primeiro deslizamento devido a sua maior capacidade de danos.

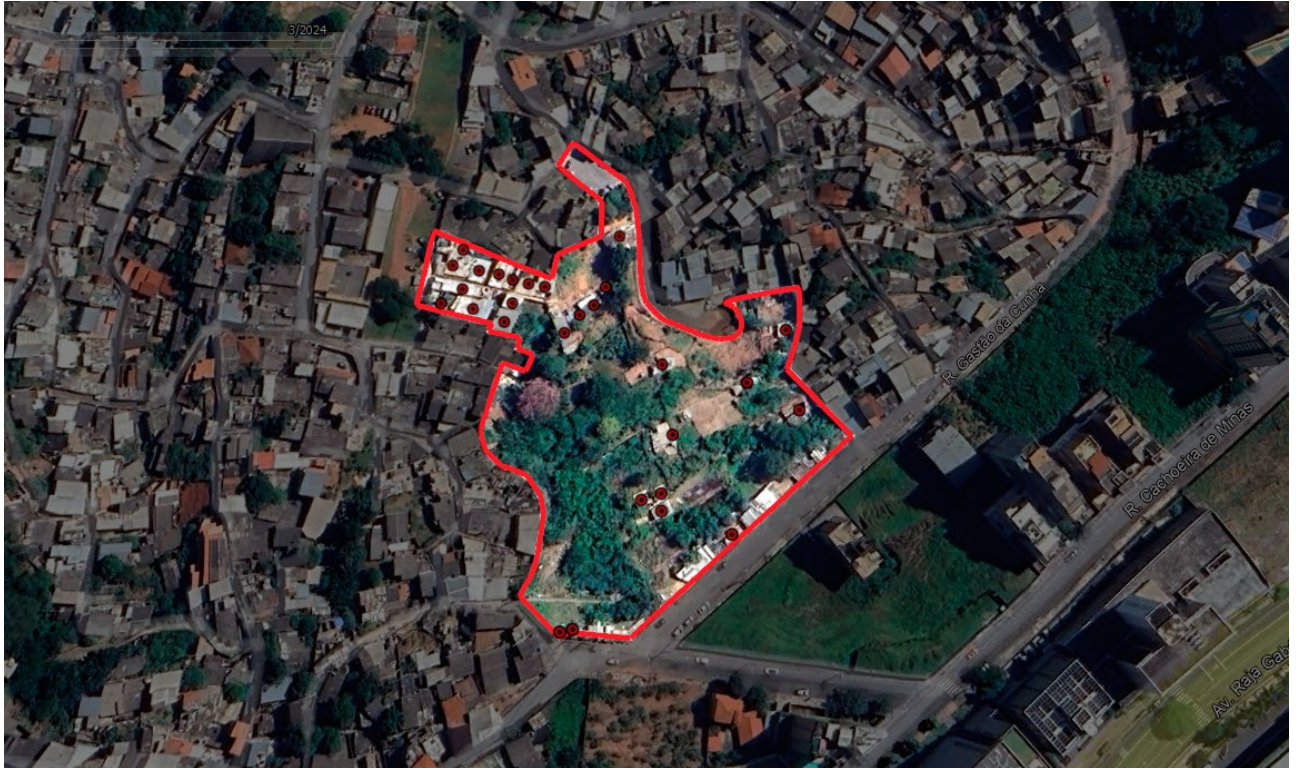
Vista aérea do dia 16/03/2024. **Foto aérea:** Fonte Google Earth. **Limite:** fonte DVPL-UB

Vista aérea do dia **16/03/2024**, das ocupações com a sobreposição dos limites do parque.

Vale ressaltar que da data da tentativa frustrada de demolição administrativa em 10/12/2018 até a presente data desse relatório, ocorreu um substancial aumento das construções que invadem a área parque 07 objeto da ação em epígrafe.

Vale ressaltar ainda que se trata de área de alto risco geológico.

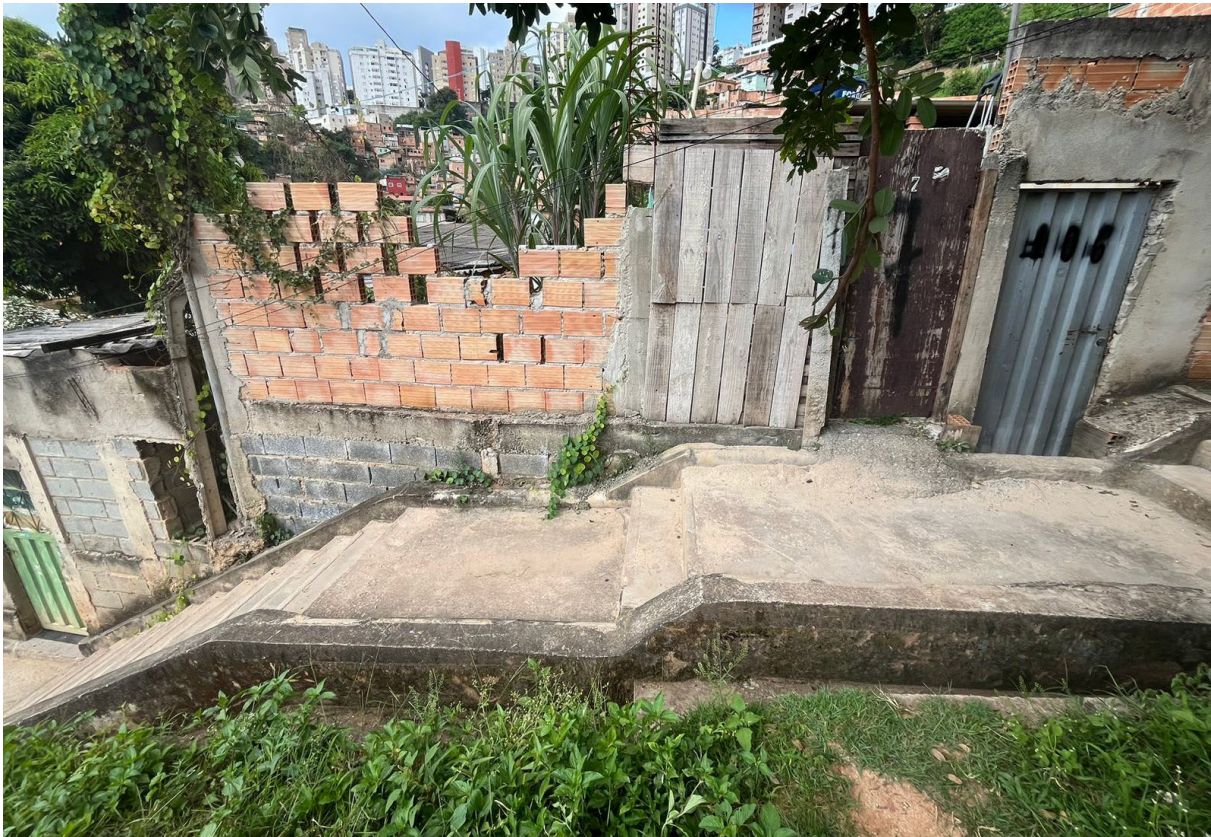
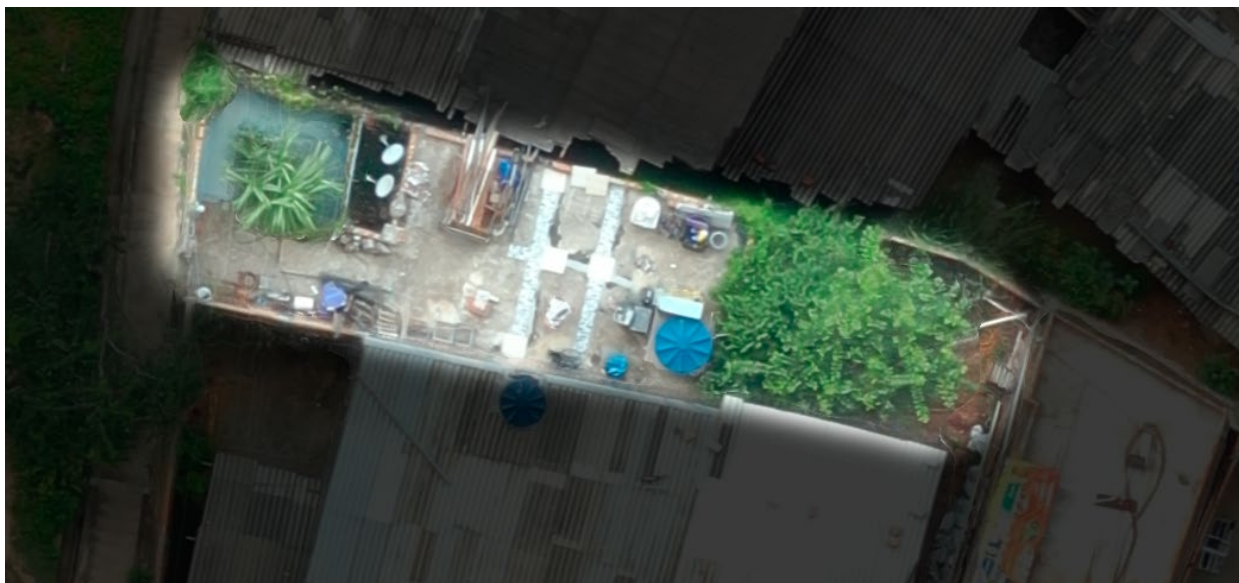
7.1.1 - IMÓVEL ID - 01

Após realização de inspeção in loco, com acompanhamento da Sra. Odaleia Silva Paulino, constatou-se a existência de uma construção em alvenaria com um pavimento. O ocupante original do referido imóvel era o Sr. Edilson Barbosa da Costa, CPF: 255.960.396-91 que faz parte do polo passivo da ação judicial nº 5176604-15.2020.8.13.0024.

Entretanto, segundo informações da Sra. Odaleia, atualmente, a possuidora do referido imóvel é a **Sra. Vanessa Cristina de Jesus, CPF 960.781.116-04**. O imóvel em questão apresenta características habitacionais.

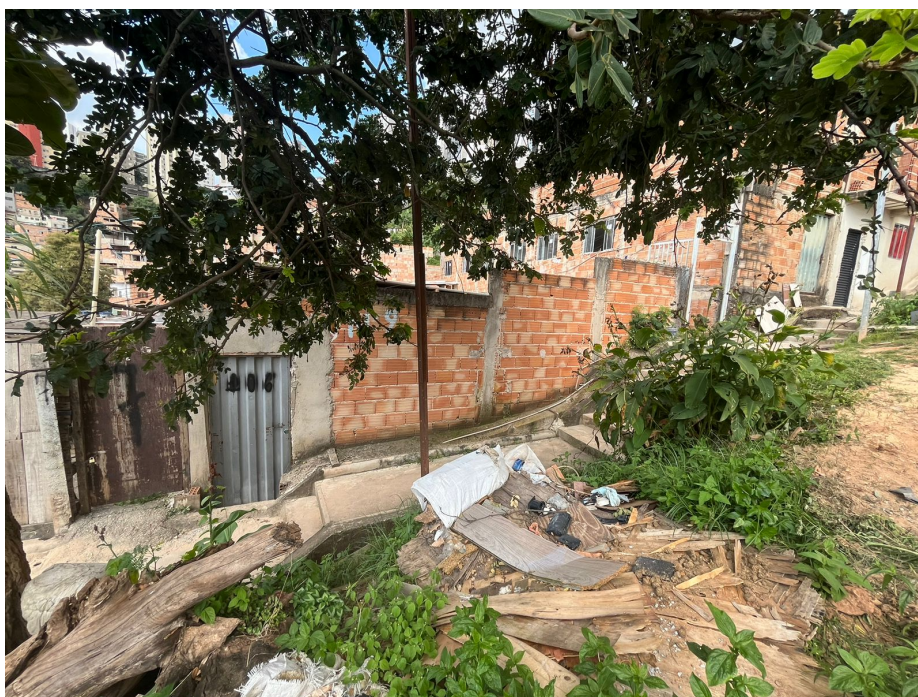
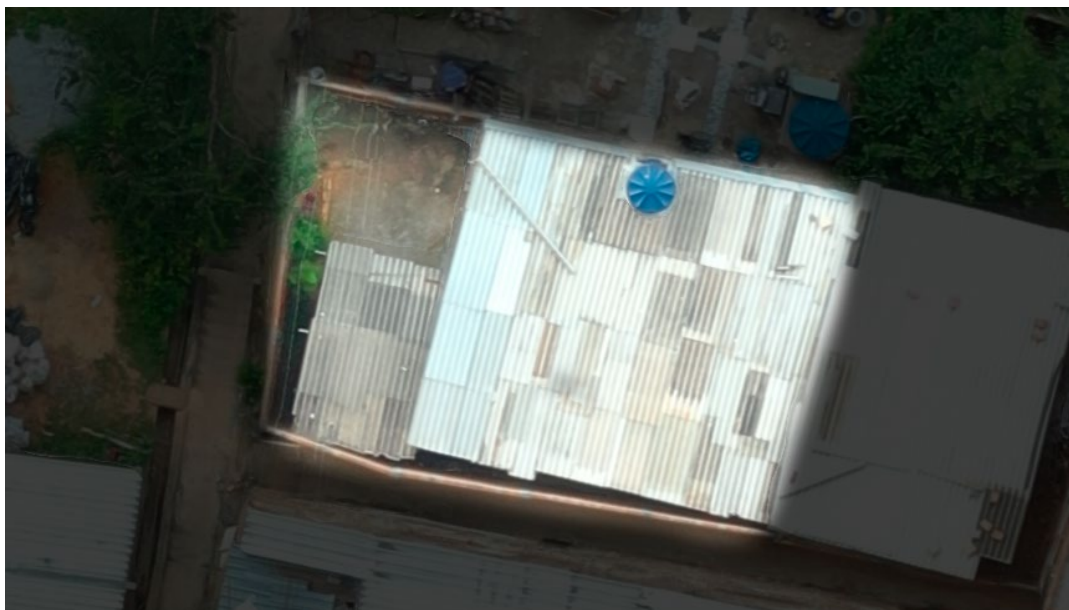
7.1.2 - IMÓVEL ID - 02

Trata-se do imóvel da **Sra. Odaleia Silva Paulino CPF: 038.226.716-81**, que acompanhou a vistoria realizada no dia **10/04/2024**. Casa construída em alvenaria, um pavimento, com característica de moradia. Foi permitido o acesso ao imóvel. Segundo informações apuradas, essa foi a primeira edificação existente da ocupação. A Sra. Odaleia faz parte do polo passivo da ação judicial nº 5176604-15.2020.8.13.0024.

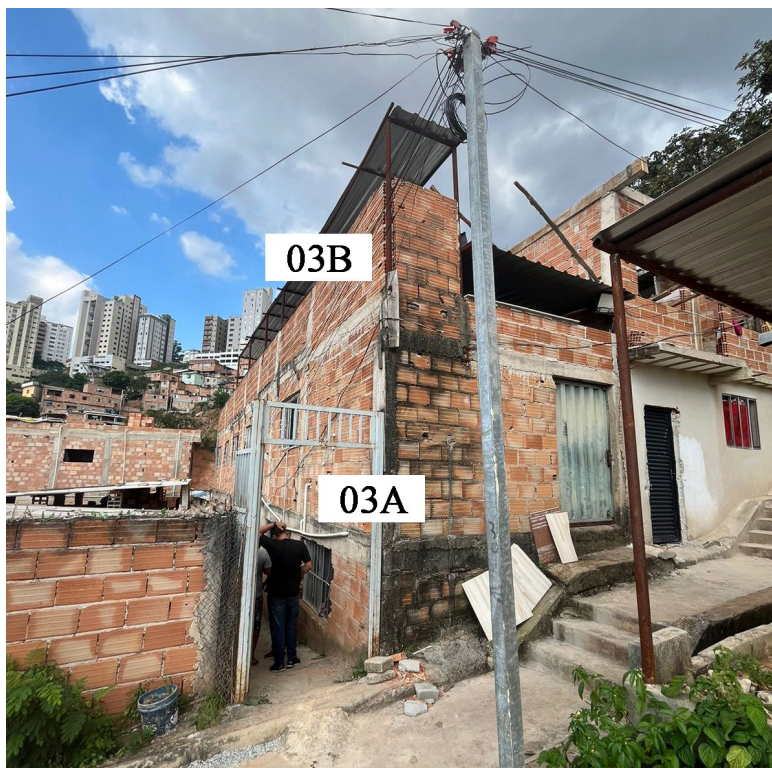
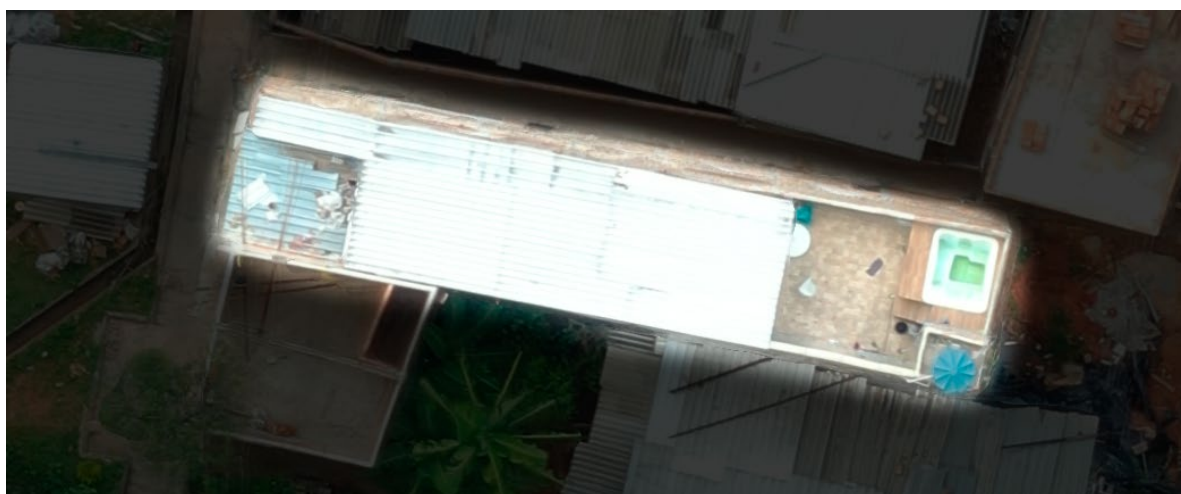
7.1.3 - IMÓVEL ID - 03 A (INFERIOR)

Imóvel de dois pavimentos, sendo este o pavimento inferior. Segundo informações coletadas com a Sra. Odaleia e com Lucas Nata Candido Lourenco (possuidor do imóvel ID - 03B), a possuidora do imóvel é a **Sra Lucinária Cecília Cândido Lourenço, CPF: 053.124.196-30**. Casa construída em alvenaria, com características de moradia.

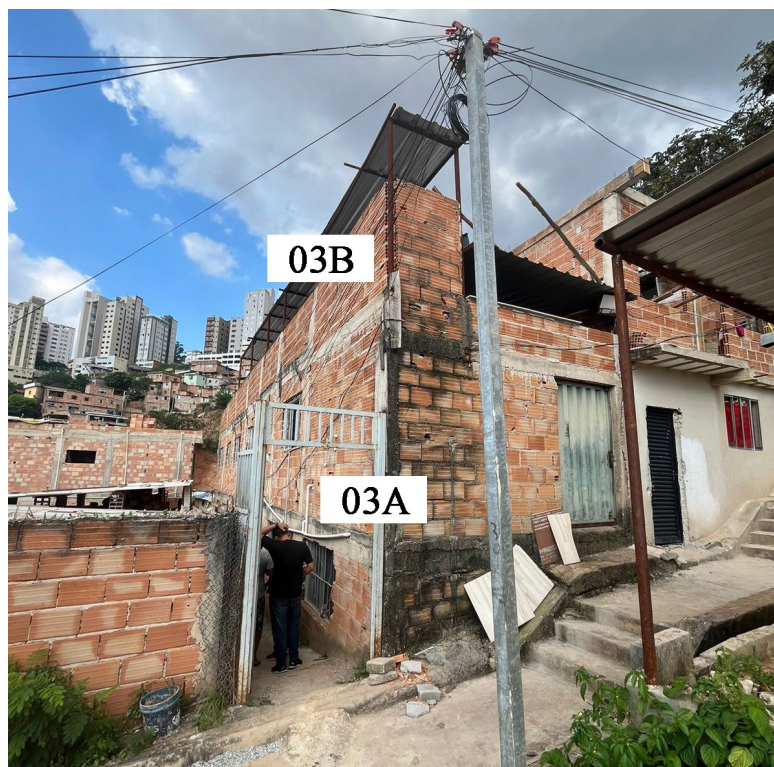
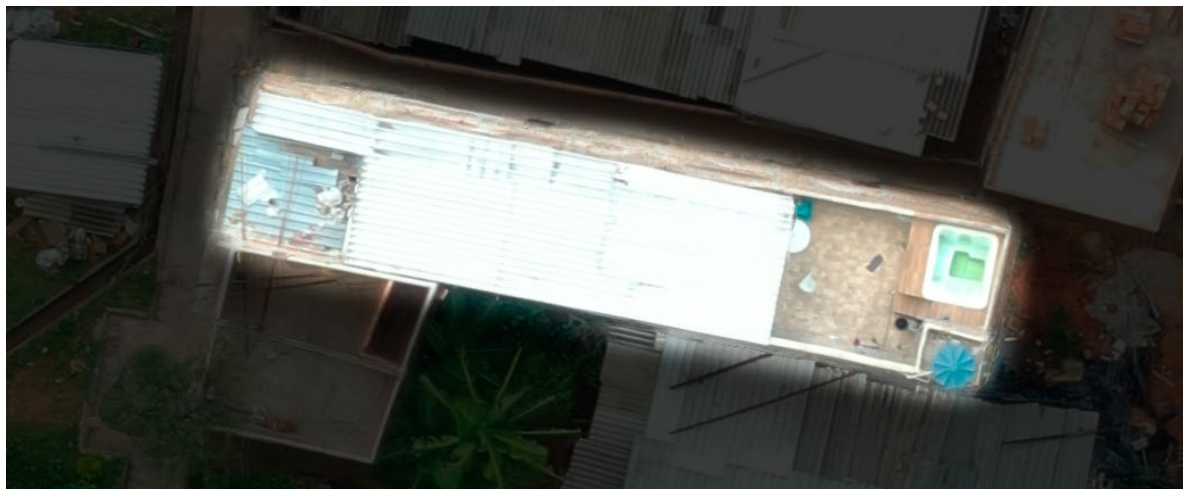
7.1.4 - IMÓVEL ID - 03 B (SUPERIOR)

Imóvel de dois pavimentos, sendo este o pavimento superior. O seu possuidor, **Sr. Lucas Nata Candido Lourenco, CPF: 101.419.126-26**, encontrava-se no local no momento da vistoria. Construção em alvenaria com características de moradia.

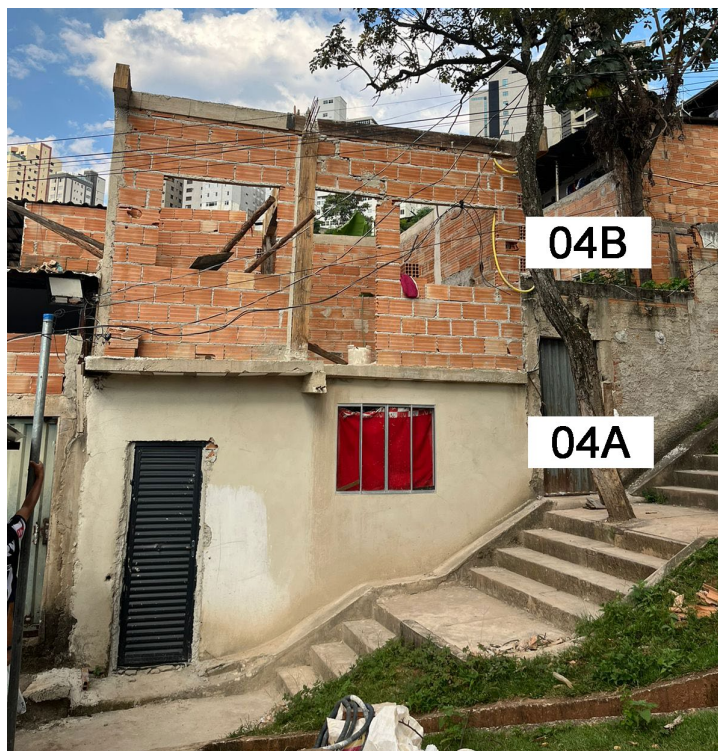
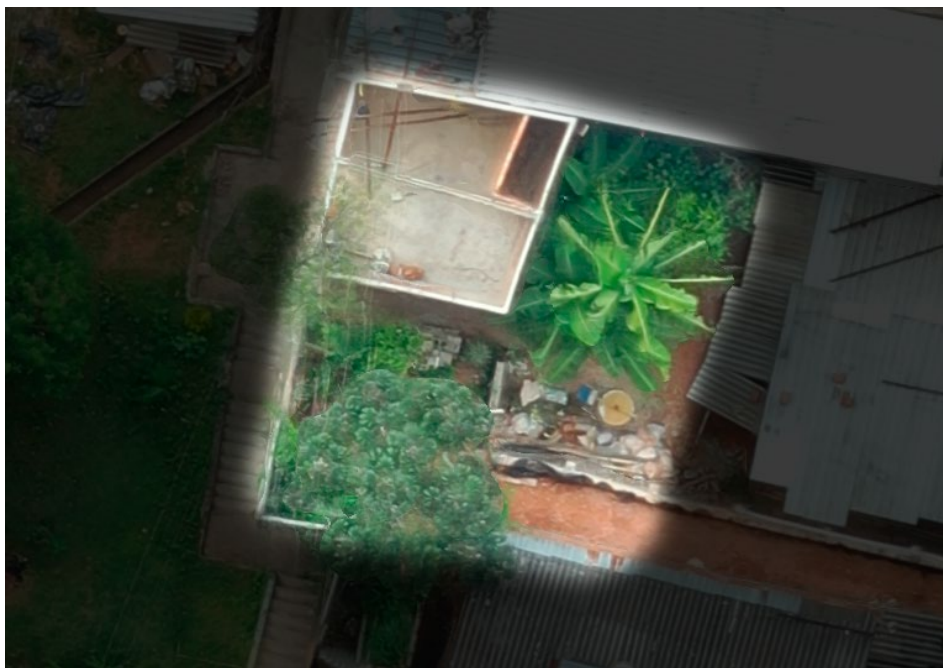
7.1.5 - IMÓVEL ID - 04 A (INFERIOR)

Imóvel de dois pavimentos, sendo este o pavimento inferior. No momento da vistoria encontrava-se no local (**no passeio**) o Sr. Paulo Henrique de Jesus, CPF: 022.094.216-16, que disse ser o atual possuidor do lote, **no entanto não permitiu o acesso da equipe ao imóvel**, pois alegou estar sem a chave no momento, **tornando difícil a comprovação da posse do imóvel pelo entrevistado**. Vale ressaltar, que no

início do processo a posse era da Sra. Marlene Gil de Souza, que segundo informações coletadas com a Sra. Odaleia, veio a óbito há algum tempo, não sabendo precisar a data do óbito. Imóvel em alvenaria com características de moradia.

Pelos fatos acima descritos, a alegação de posse do imóvel pelo entrevistado deve ser vista com ressalvas.

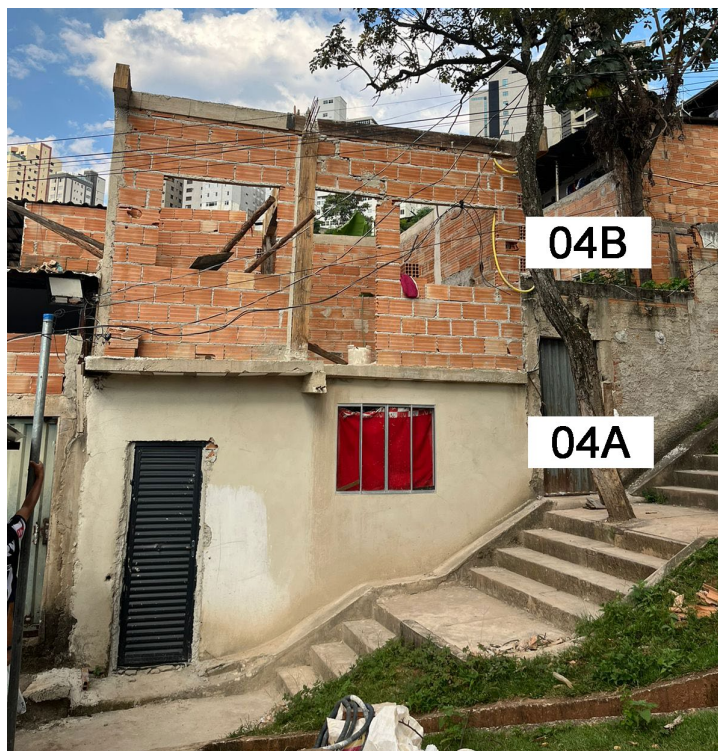
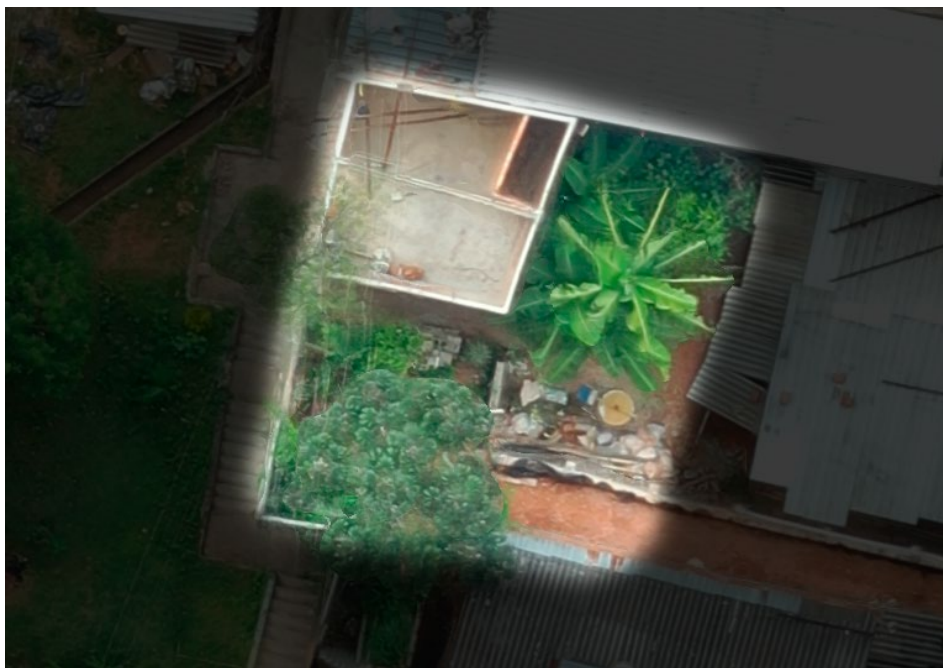
7.1.6 - IMÓVEL ID - 04 B (SUPERIOR)

Trata-se de imóvel de dois pavimentos, sendo este o pavimento superior. Está em fase de construção, não possuindo cobertura e janelas. No momento da vistoria estava presente no local o **Sr. Marlon Lúcio Moraes Barcelos, CPF: 020.254.286-69**, que afirmou ser o responsável pela construção. Não possui características de moradia. **Marlon, que estava presente no momento da vistoria, estava**

acompanhado por Paulo Henrique e não apresentou nenhum indicativo que de fato é o possuidor deste imóvel.

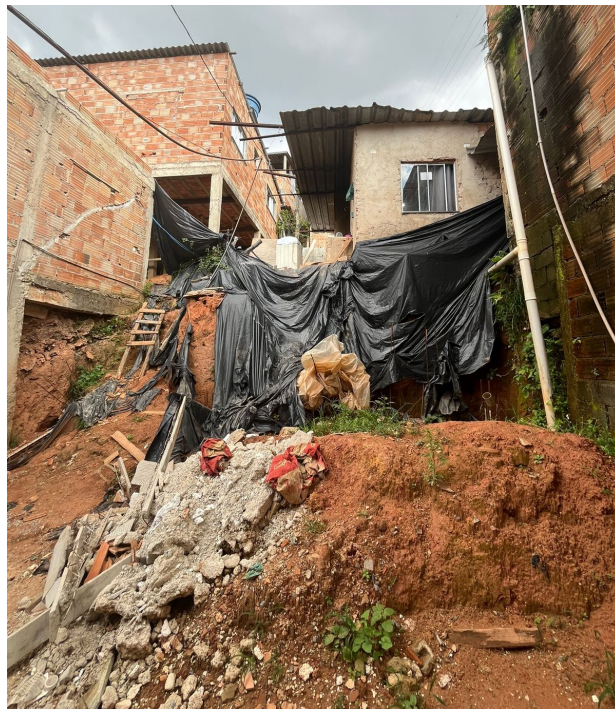
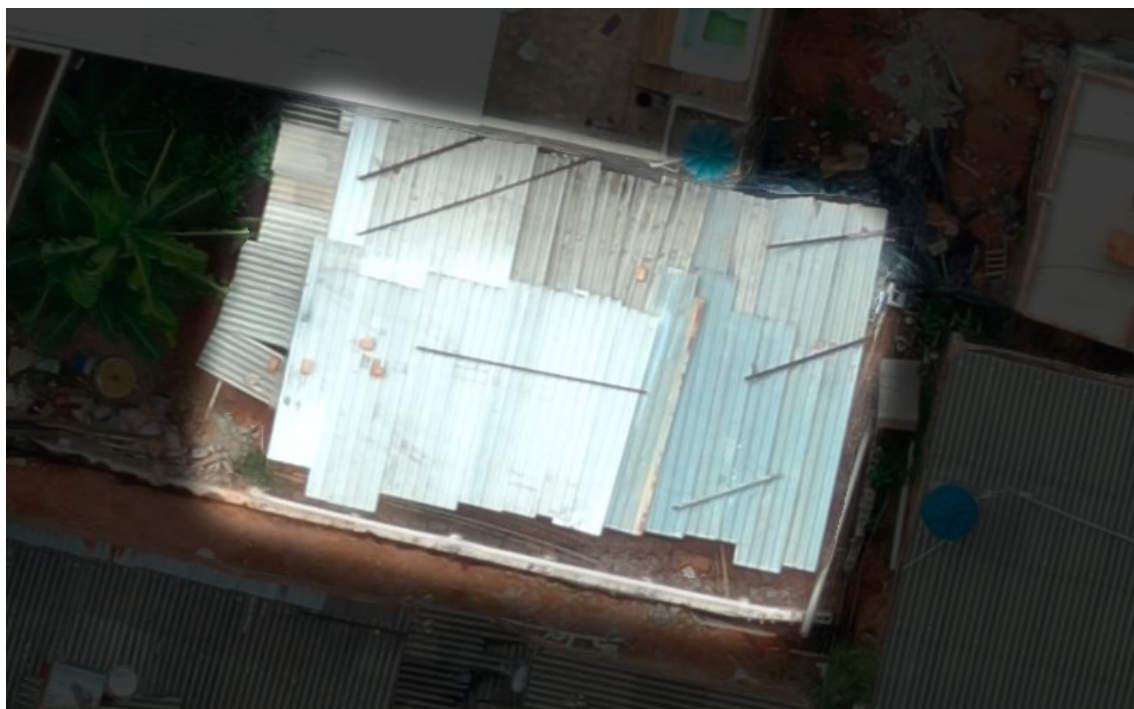
7.1.7 - IMÓVEL ID - 05

Imóvel de um pavimento, construído em alvenaria com característica de moradia. Em sindicância foi informado que a possuidora do imóvel é a **Sra. Vanderleia Souza Evangelista, CPF: 007.193.145-77**, que não se encontrava no local no momento da vistoria.

Vale ressaltar ainda, que a continuidade das construções no referido local além de agravar a degradação ambiental da área do Parque, poderá em futuro próximo ser propício a um desastre geológico com produção de vítimas, haja vista que em dezembro de 2022 foi relatada a ocorrência de um deslizamento de barranco ao lado da moradia, **IMÓVEL ID - 05, sendo necessária uma obra emergencial do PEAR**

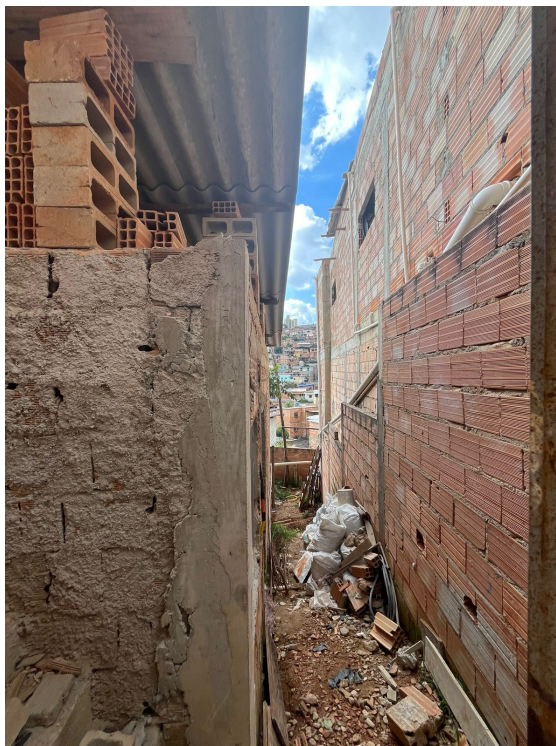
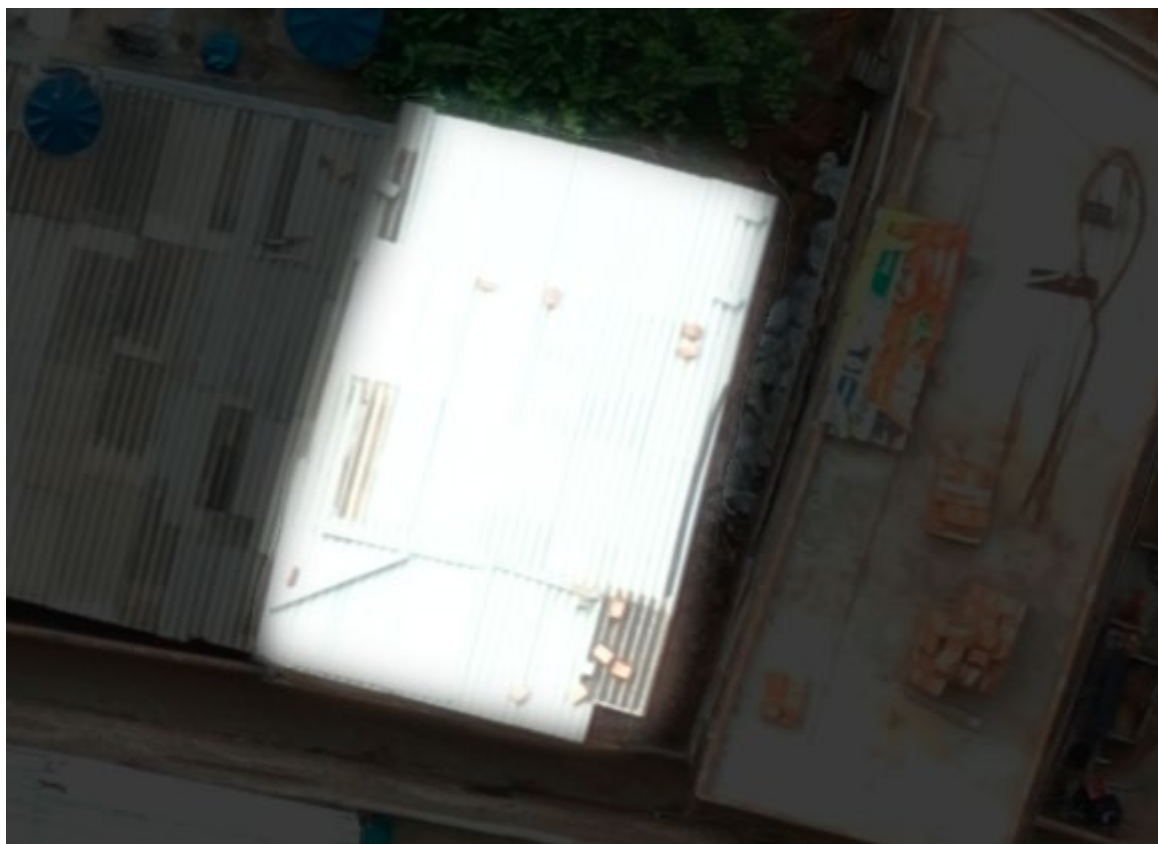
7.1.8 - IMÓVEL ID - 06

Imóvel de um pavimento, construído em alvenaria com característica de moradia. Em sindicância foi informado que a possuidora do imóvel é a **Sra. Fernanda Pâmela de Jesus da Silva, CPF: 700.268.486-86**, que não se encontrava no local no momento da vistoria.

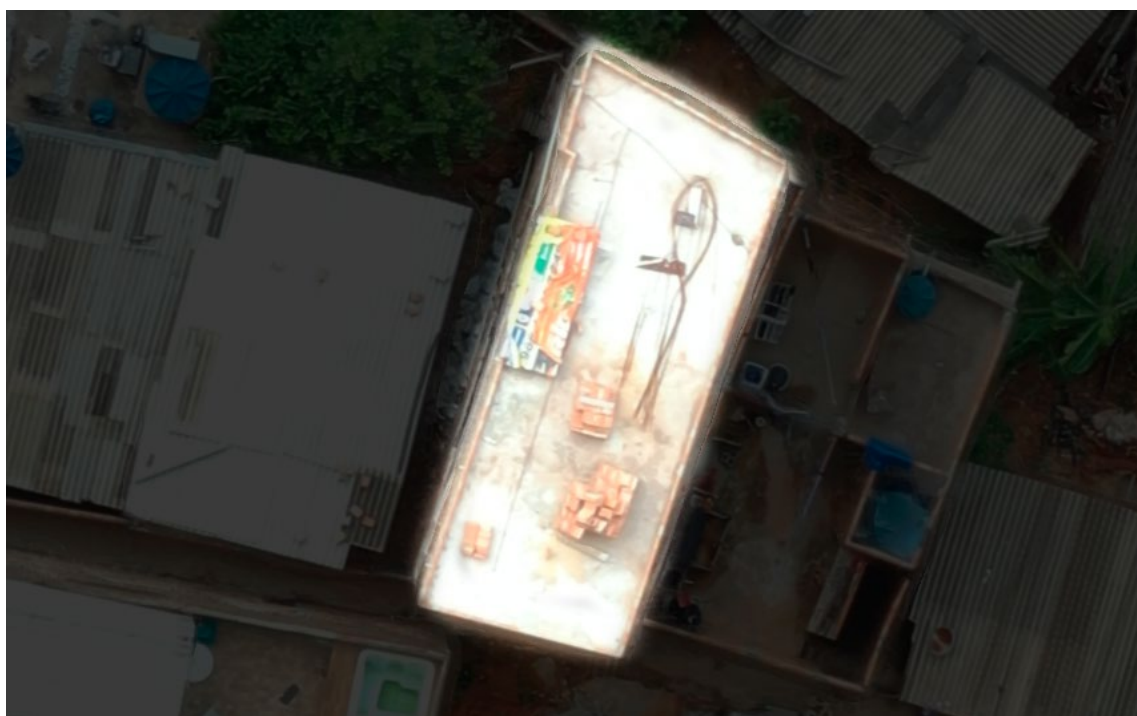
7.1.9 - IMÓVEL ID - 07

Imóvel de dois pavimentos, construído em alvenaria com característica de moradia. Em sindicância foi informado que a possuidora do imóvel é a **Sra. Claudete da Conceição Roque, CPF: 068.604.176-33**, que não se encontrava no local no momento da vistoria.

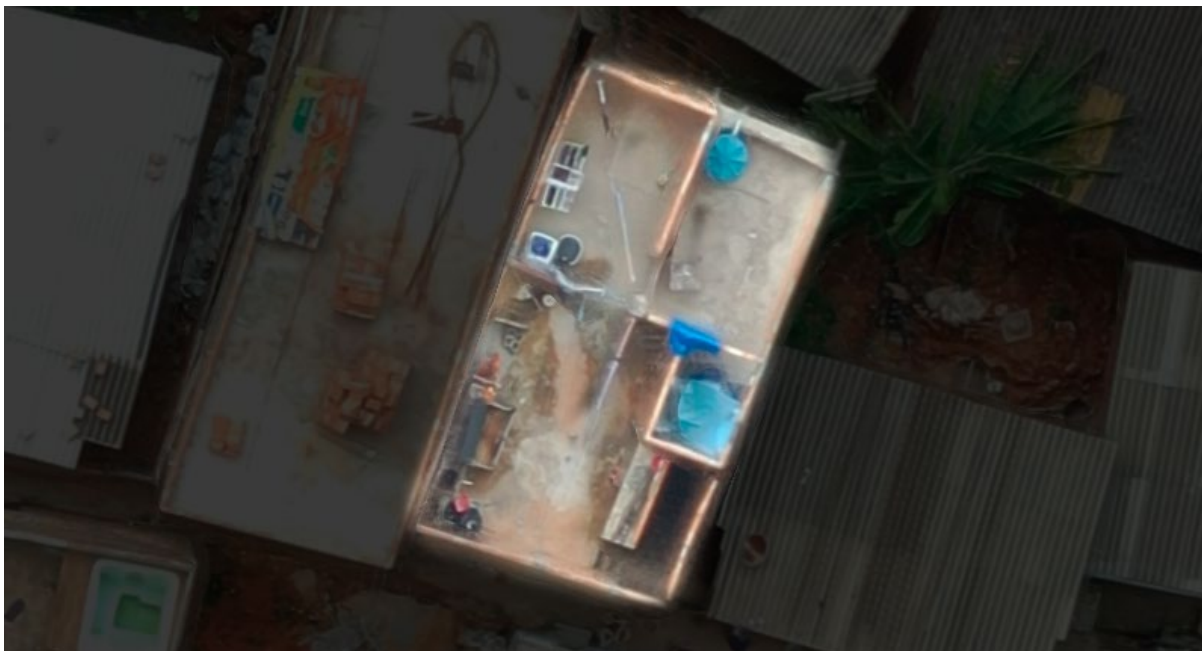
7.1.10 - IMÓVEL ID - 08

Imóvel de um pavimento, construído em alvenaria com característica de moradia. Em sindicância foi informado que o possuidor do imóvel é o **Sr. Jonathan**, não estando presente no momento das vistorias, portanto não sendo possível a coleta de dados adicionais.

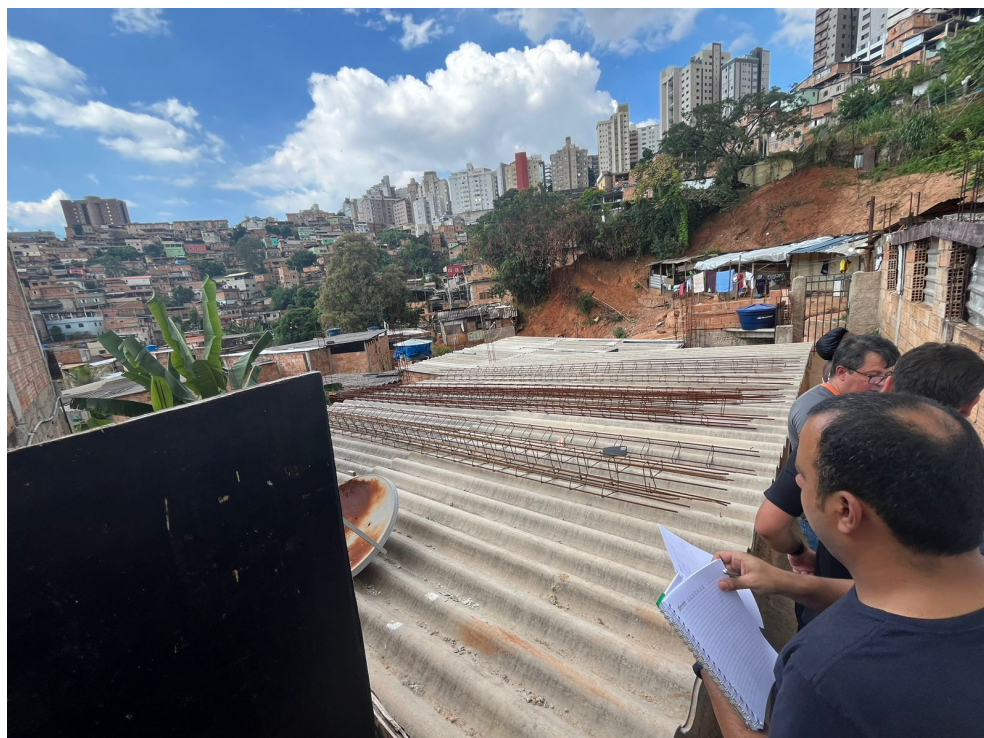
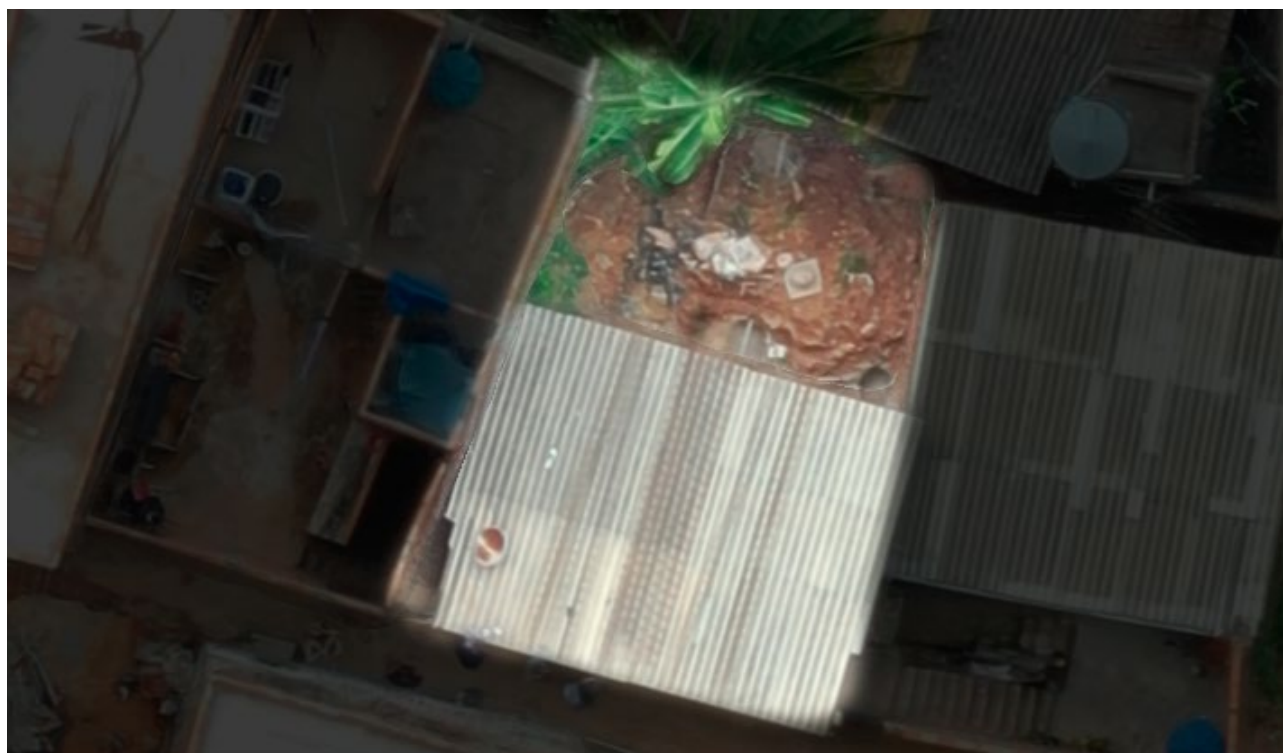
7.1.11 - IMÓVEL ID - 09

Imóvel de um pavimento, construído em alvenaria com característica de moradia. Em sindicância foi informado que a possuidora do imóvel é a **Sra. Noêmia de Jesus Santos, CPF: 007.876.955-80**, ela não se encontrava no local no momento da vistoria.

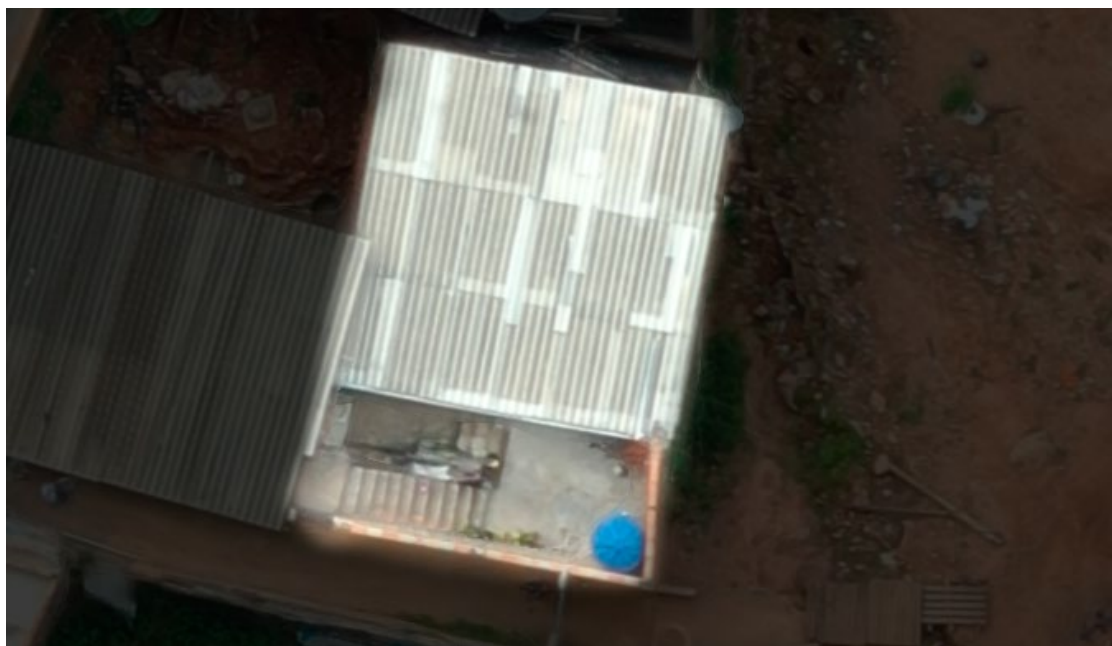
7.1.12 - IMÓVEL ID - 10

Imóvel de um pavimento, construído em alvenaria com característica de moradia. Em sindicância foi informado que a possuidora do imóvel é a **Sra. Cosmira de Jesus**, CPF: 098.606.246-40, ela não se encontrava no local no momento da vistoria.
