Vistoria da Fiscalização para Fins de Licenciamento Ambiental – Hospital Risoleta Tolentino Neves

Detalhamento da Vistoria de 27/08/2024

Motivo da Vistoria

Solicitação da SMMA de verificação de atividade de Alto Risco Ambiental II.

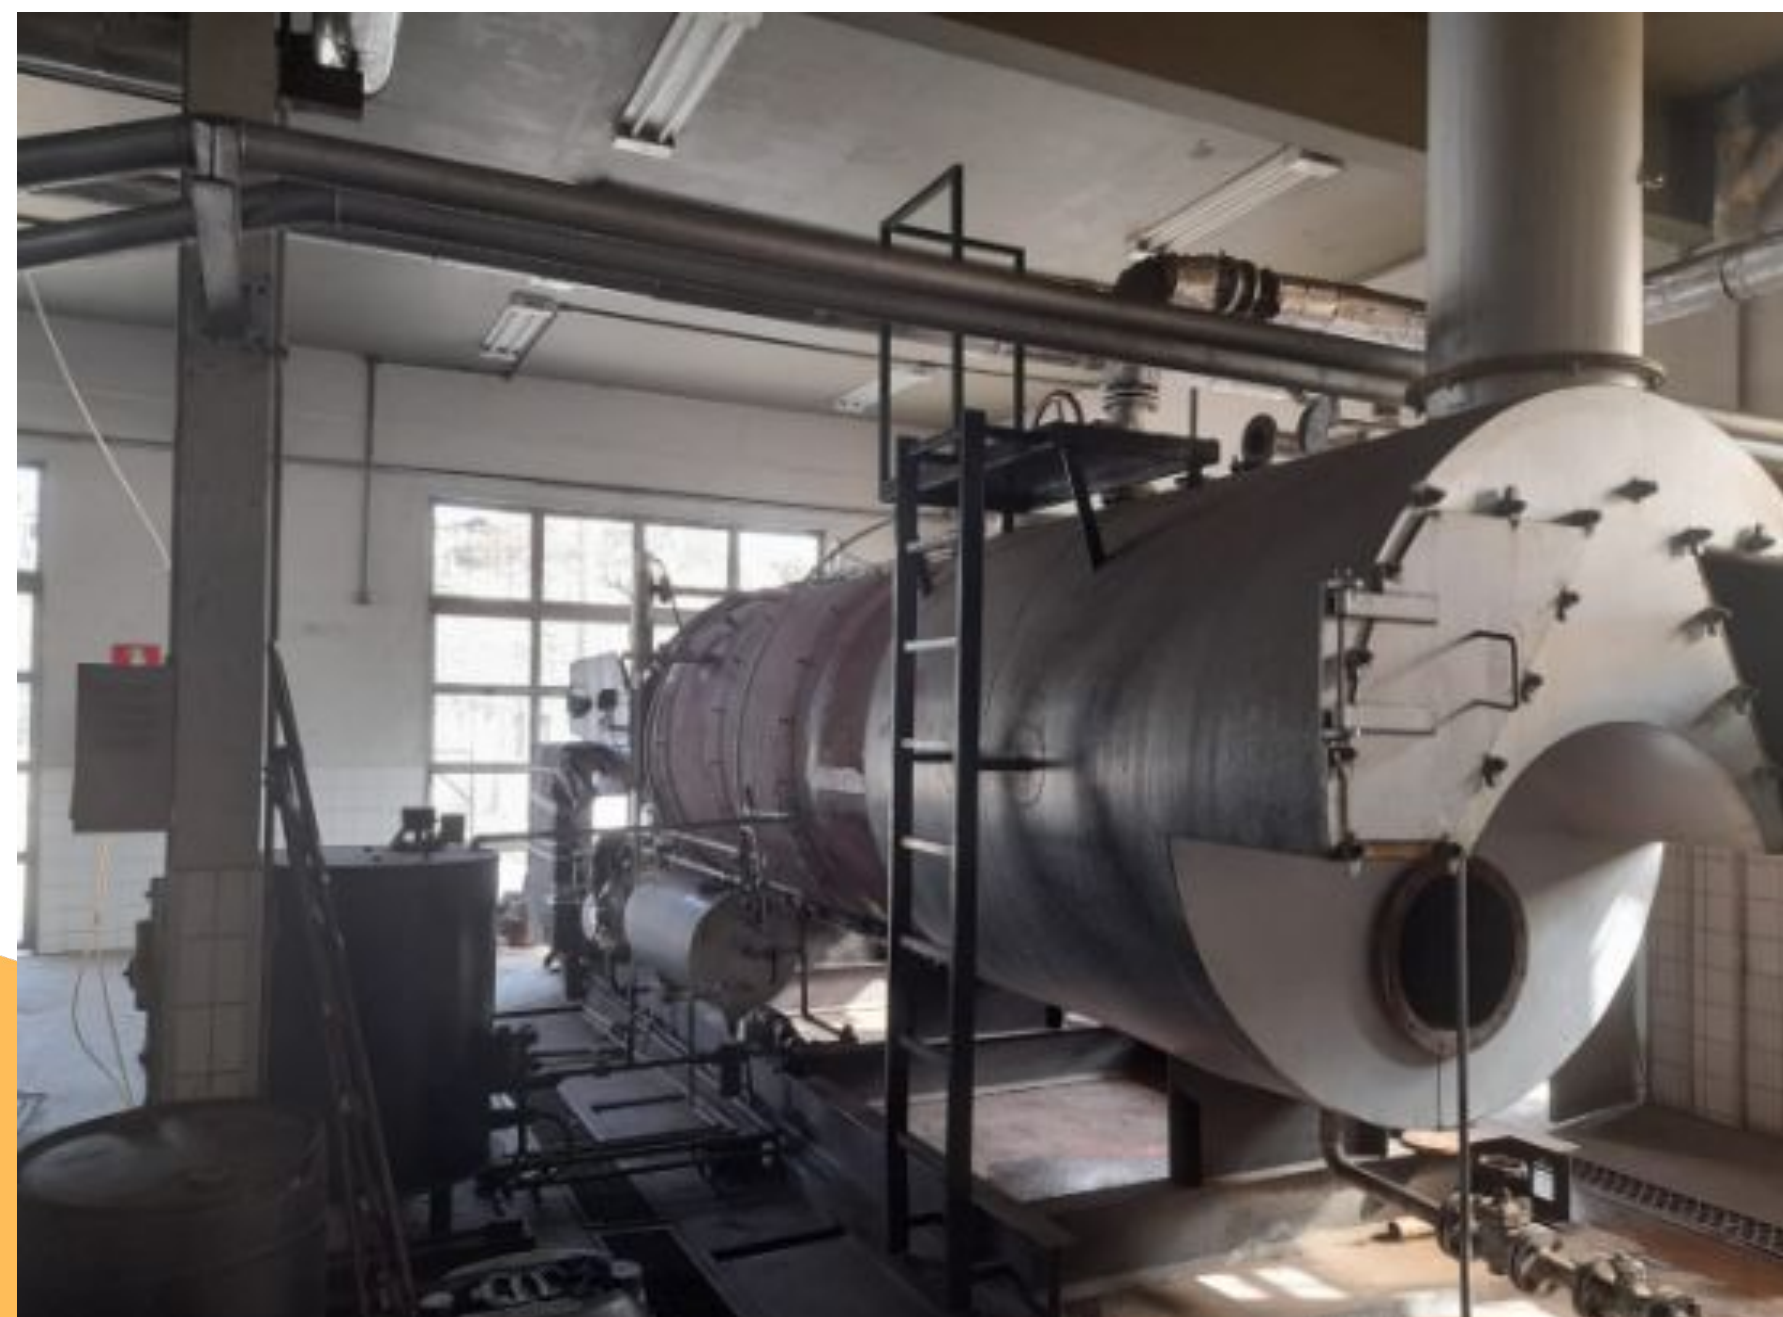
Caldeiras

- Sistema de aquecimento para banheiros, setores SND e cozinha
- 1 principal e 1 reserva com revezamento semanal de uso
- Capacidade para 20.000 litros
- Alimentadas com óleo BPF e utilizado óleo diesel para lubrificação
- Possuem caixas separadoras de efluentes líquidos e caixa resfriadora (sem trincas)
- Possui sistema de mitigação de ruídos e ficam em abrigo que diminui a poluição sonora.
- Local afastado da vizinhança
- **Projeto gás natural (em andamento)**

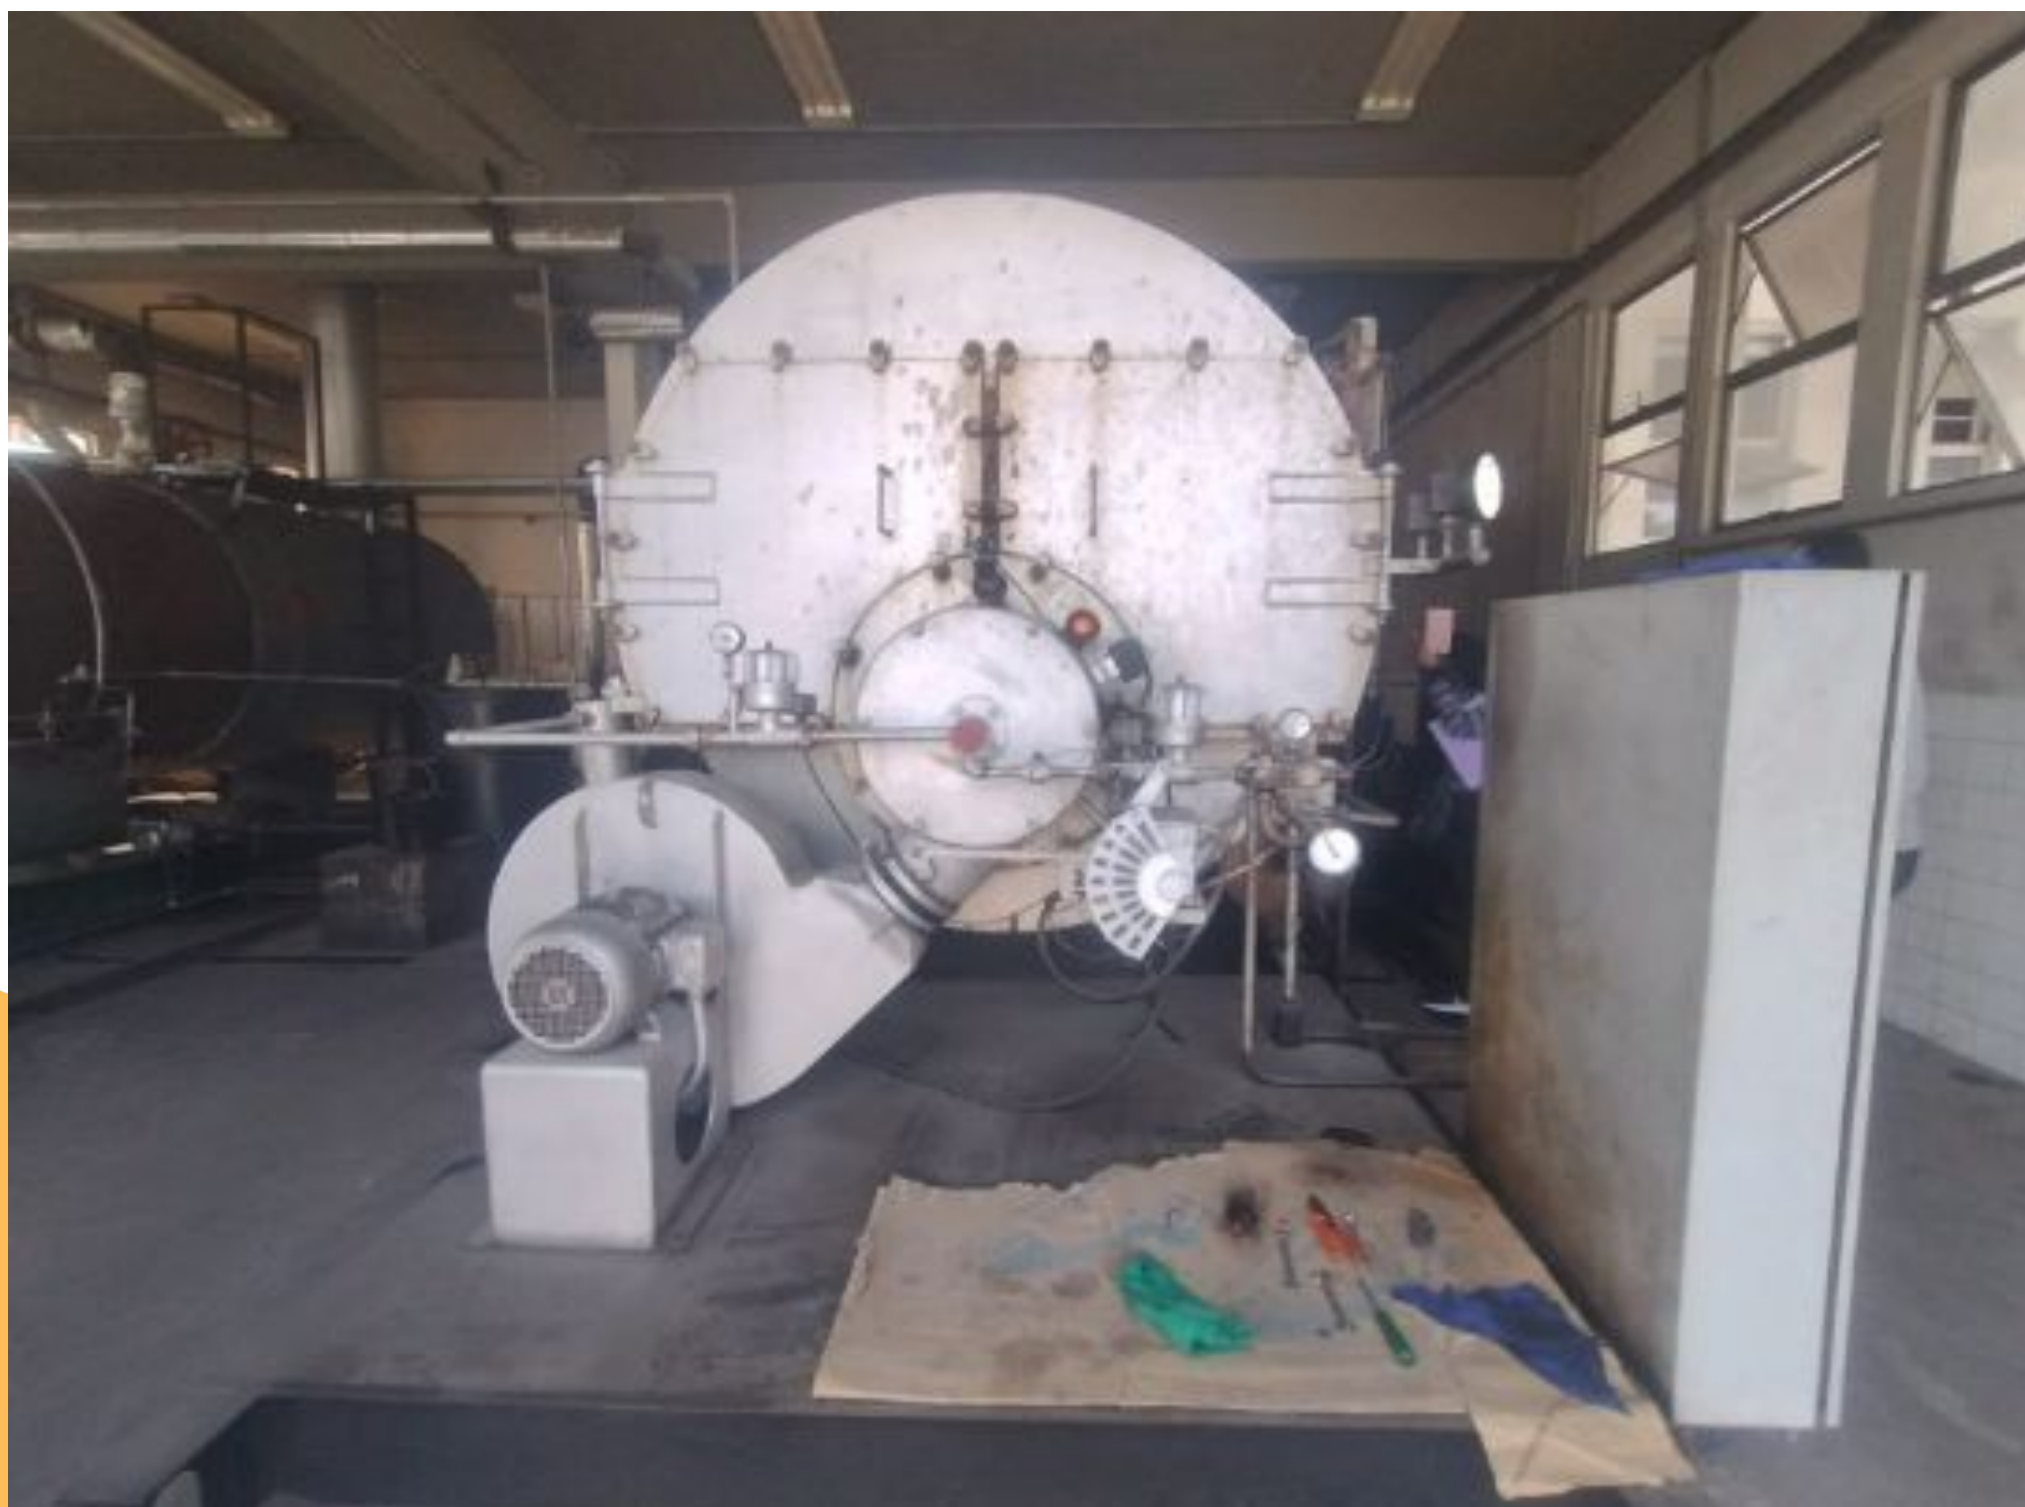
Caldeiras

- Registrar os dados da placa de informações.
- Verificar relatório de inspeção.
- Óleo BPF deveria estar em local coberto e fechado

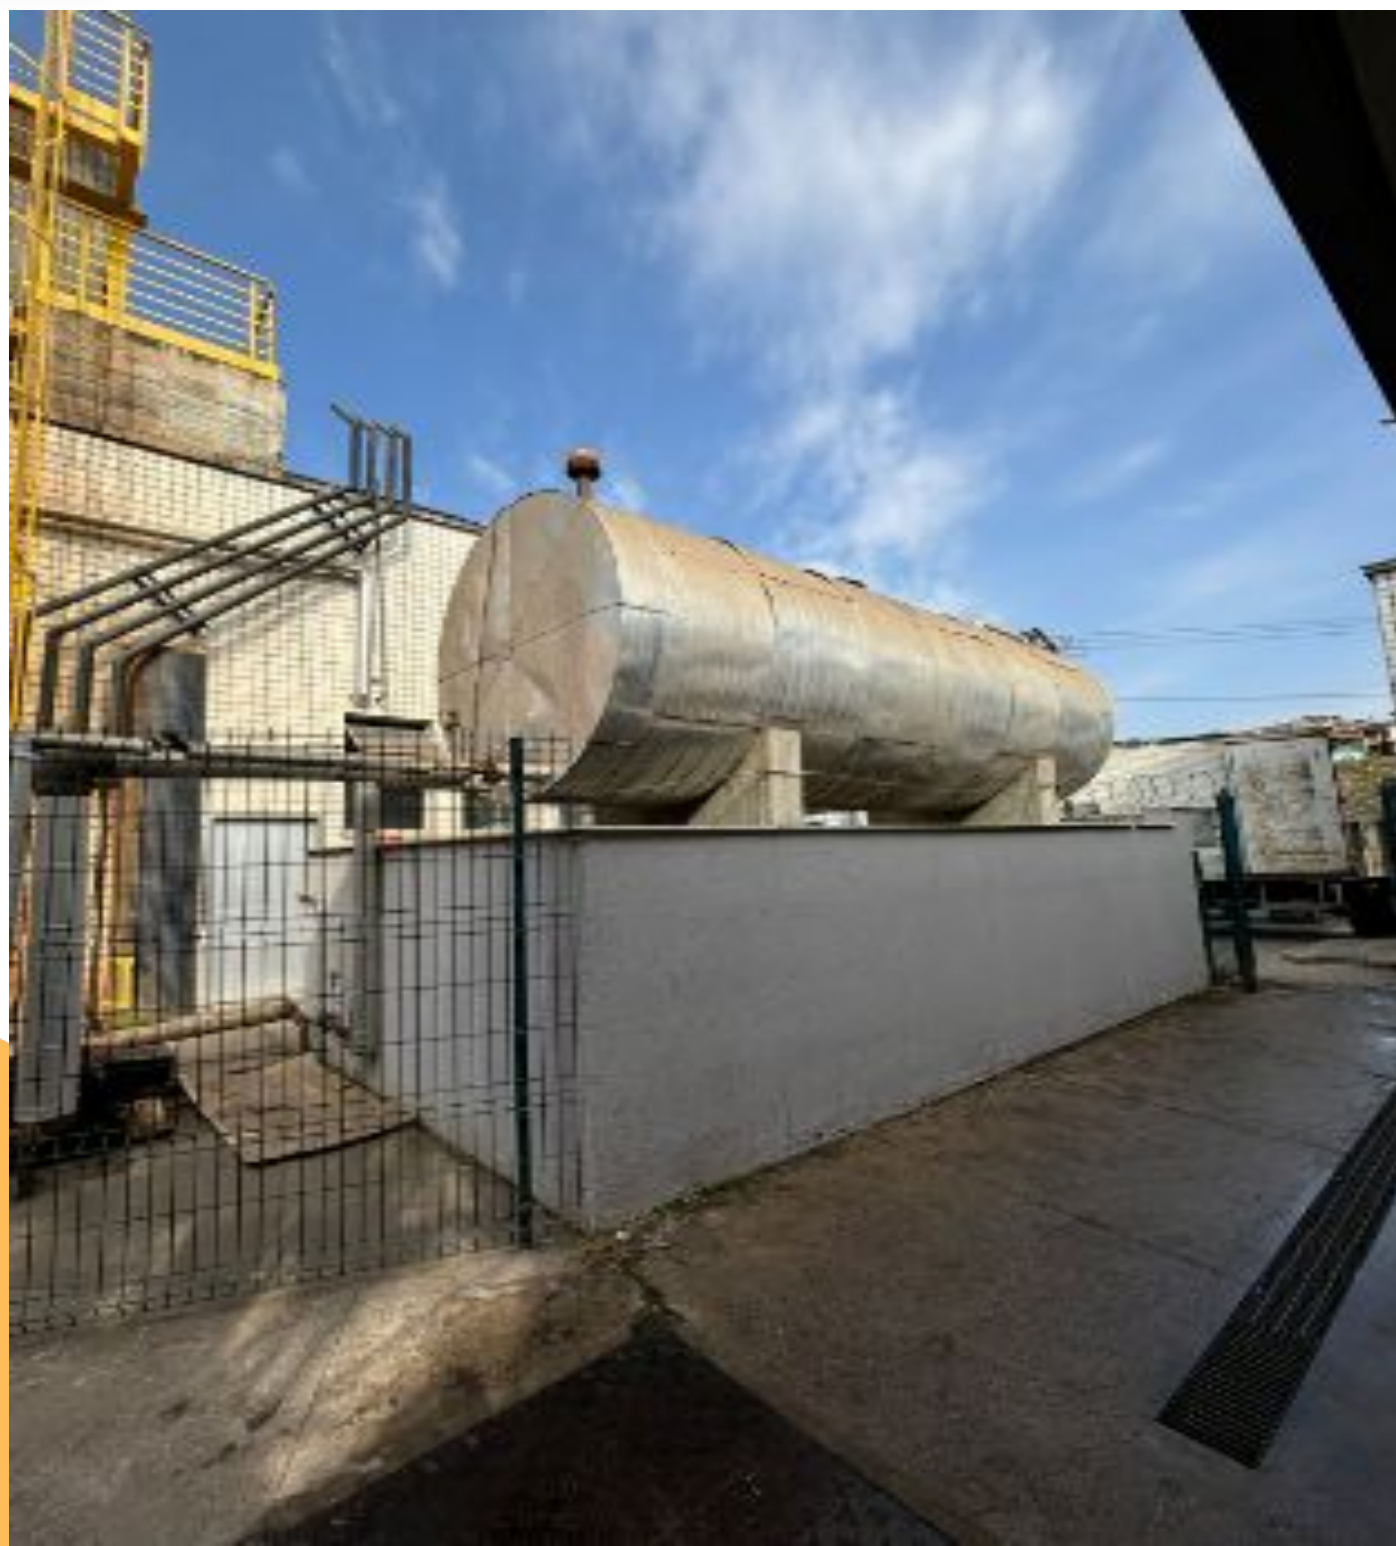
Área de Abastecimento – **Tanques**

- Abastecimento da caldeira
- Modelo aéreo em bacia de contenção (sem trincas)
- Com válvula de respiro
- Capacidade para 20.000L de óleo BPF

Observações: Sem vazamentos, sem infiltração e sem fissuras no solo. Não foi apresentado teste de estanqueidade.

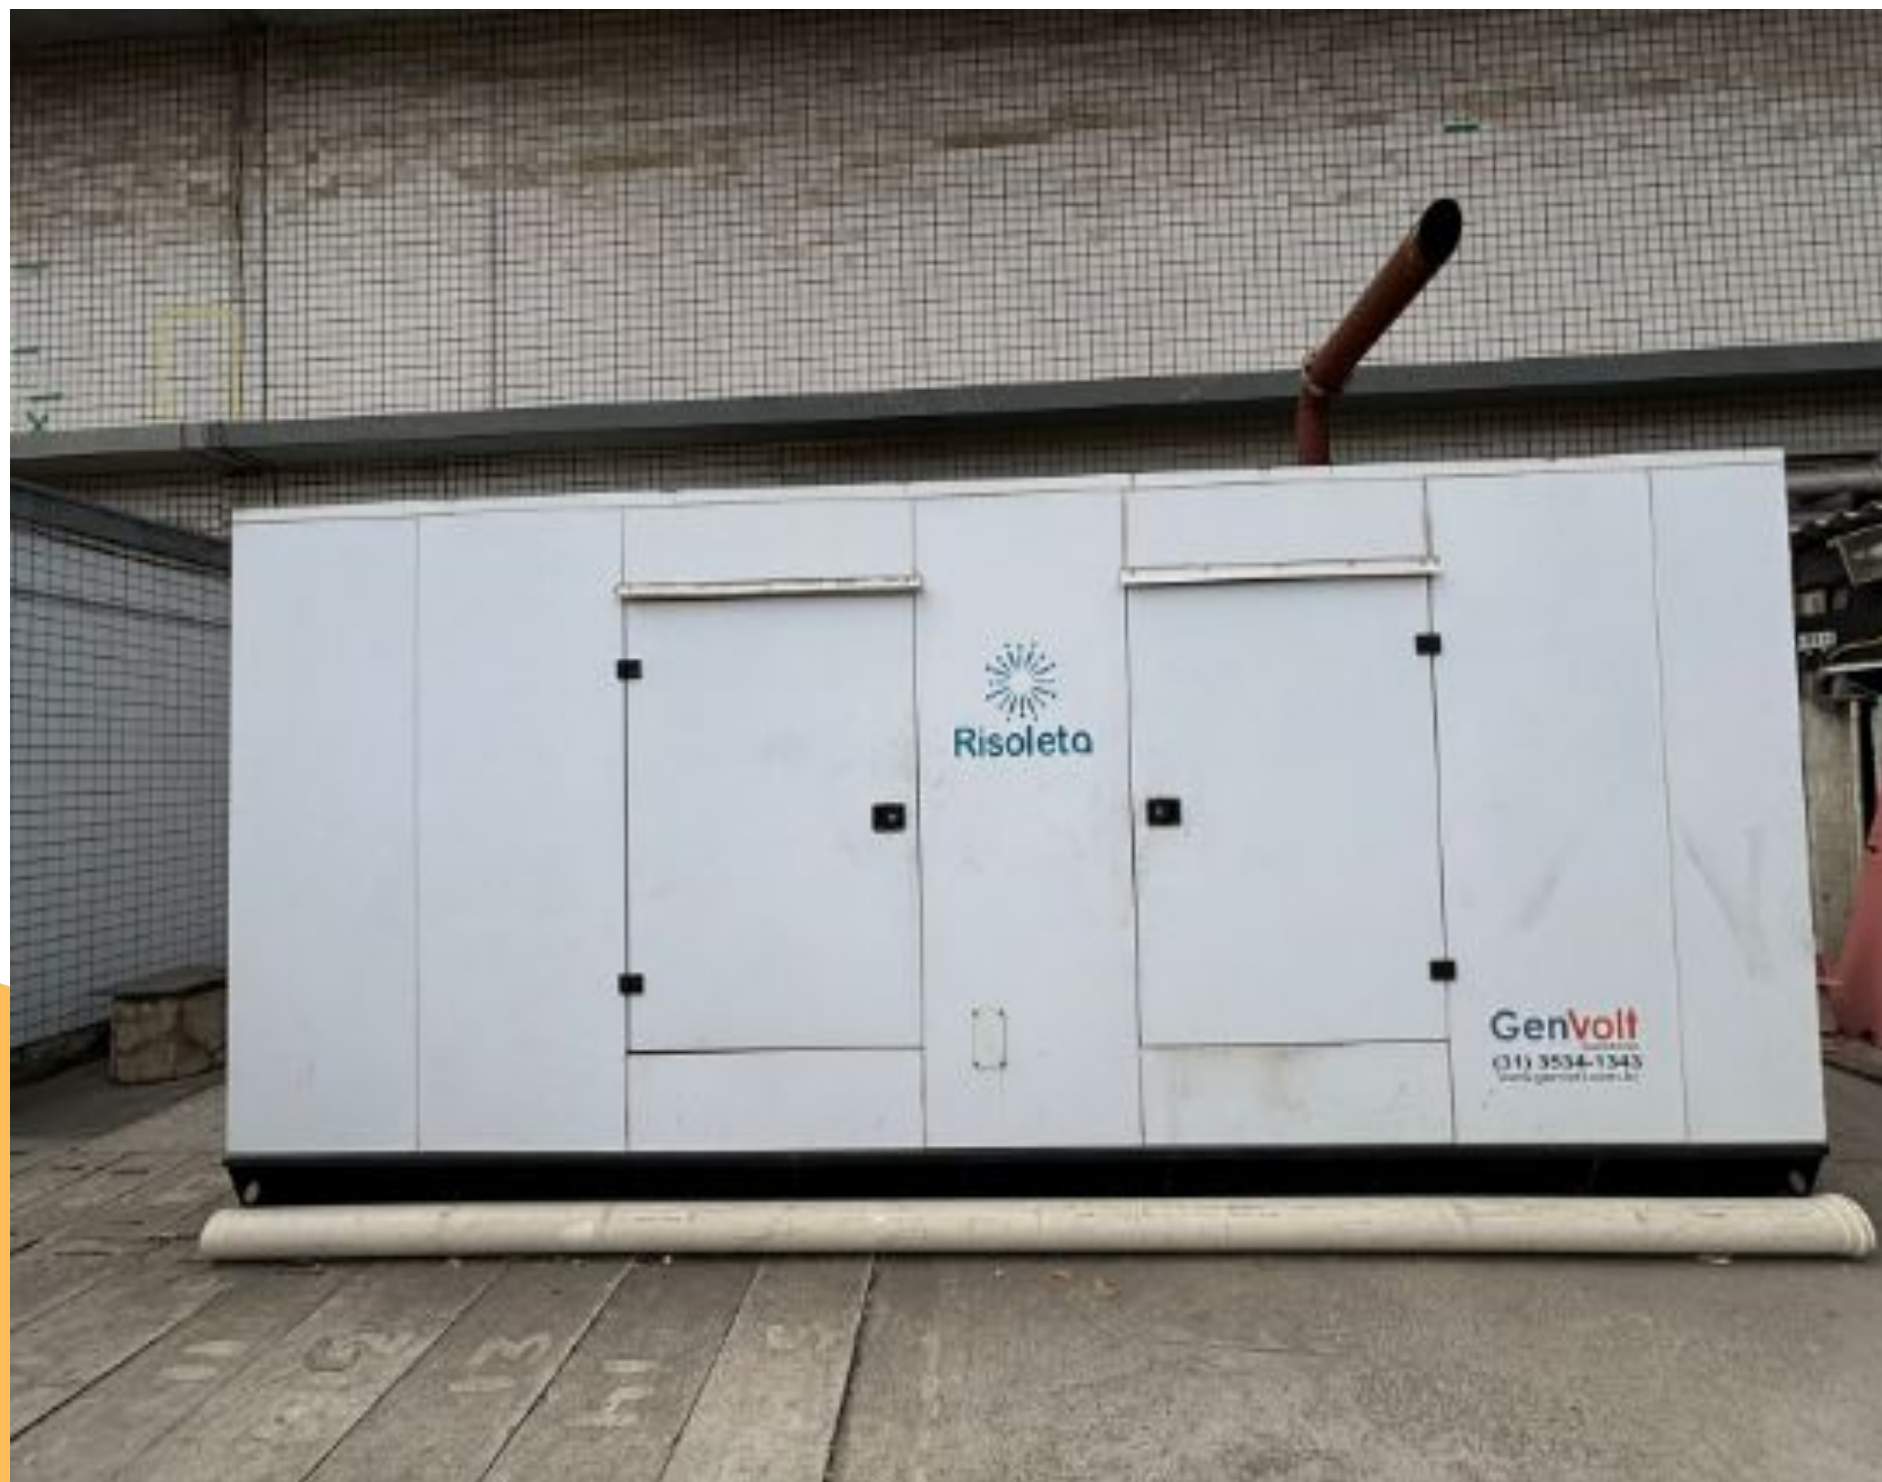
Gerador

- 1 unidade
- Cabinado: melhor contenção do ruído
- Alimentado com combustível S10 (capacidade 419L)
- Bacia de contenção acoplada
- Testado uma vez por semana

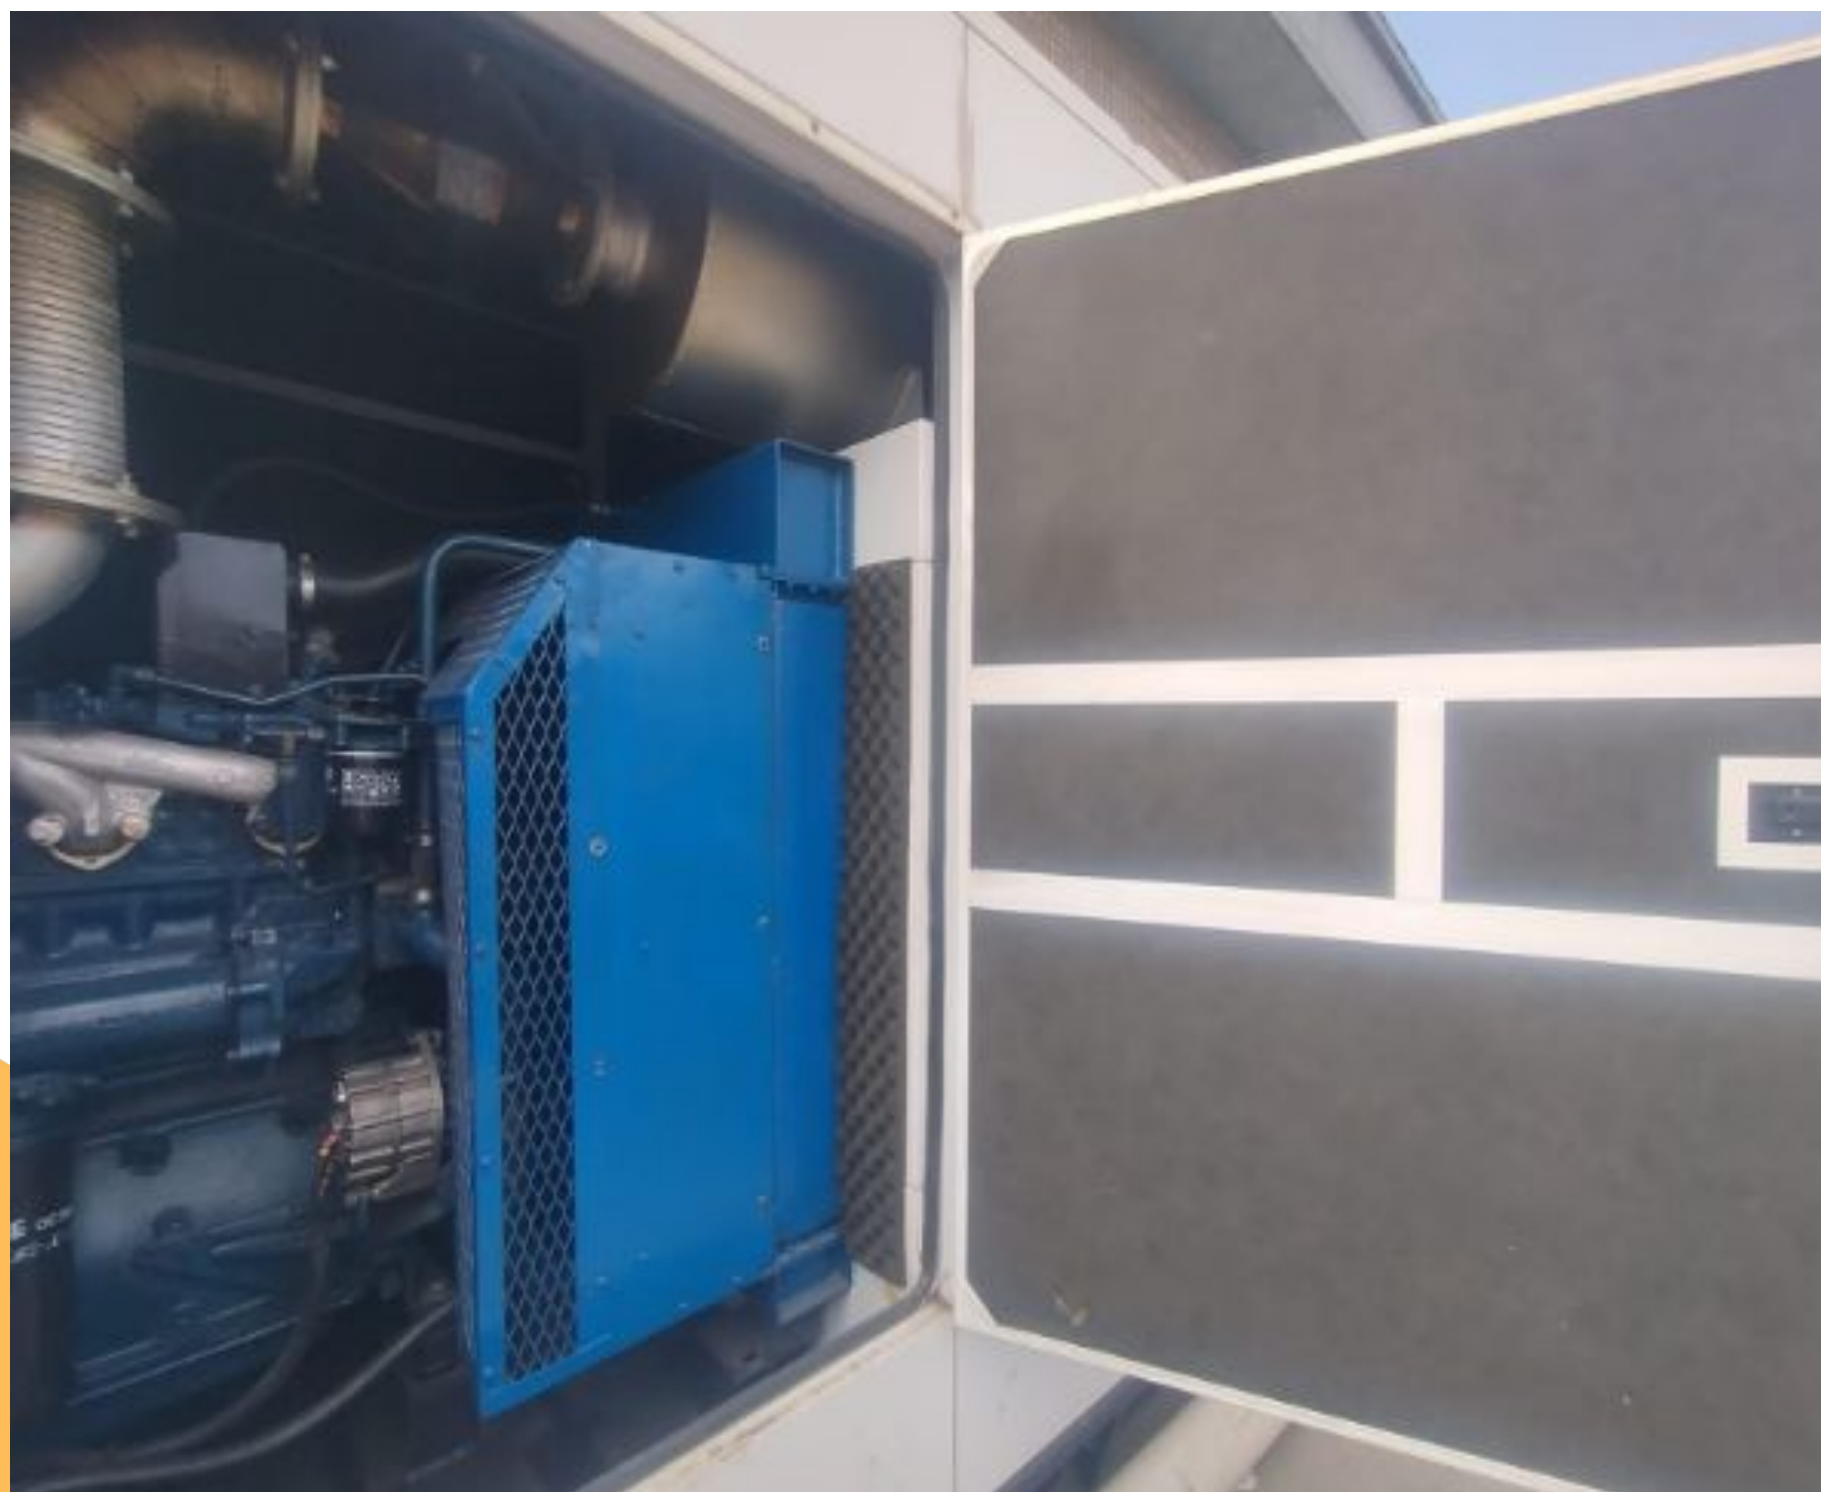
Gerador

Observação: tratamento acústico - forro interno antiruído. Não há vizinhança por perto dispensando a necessidade de Relatório MNPS.

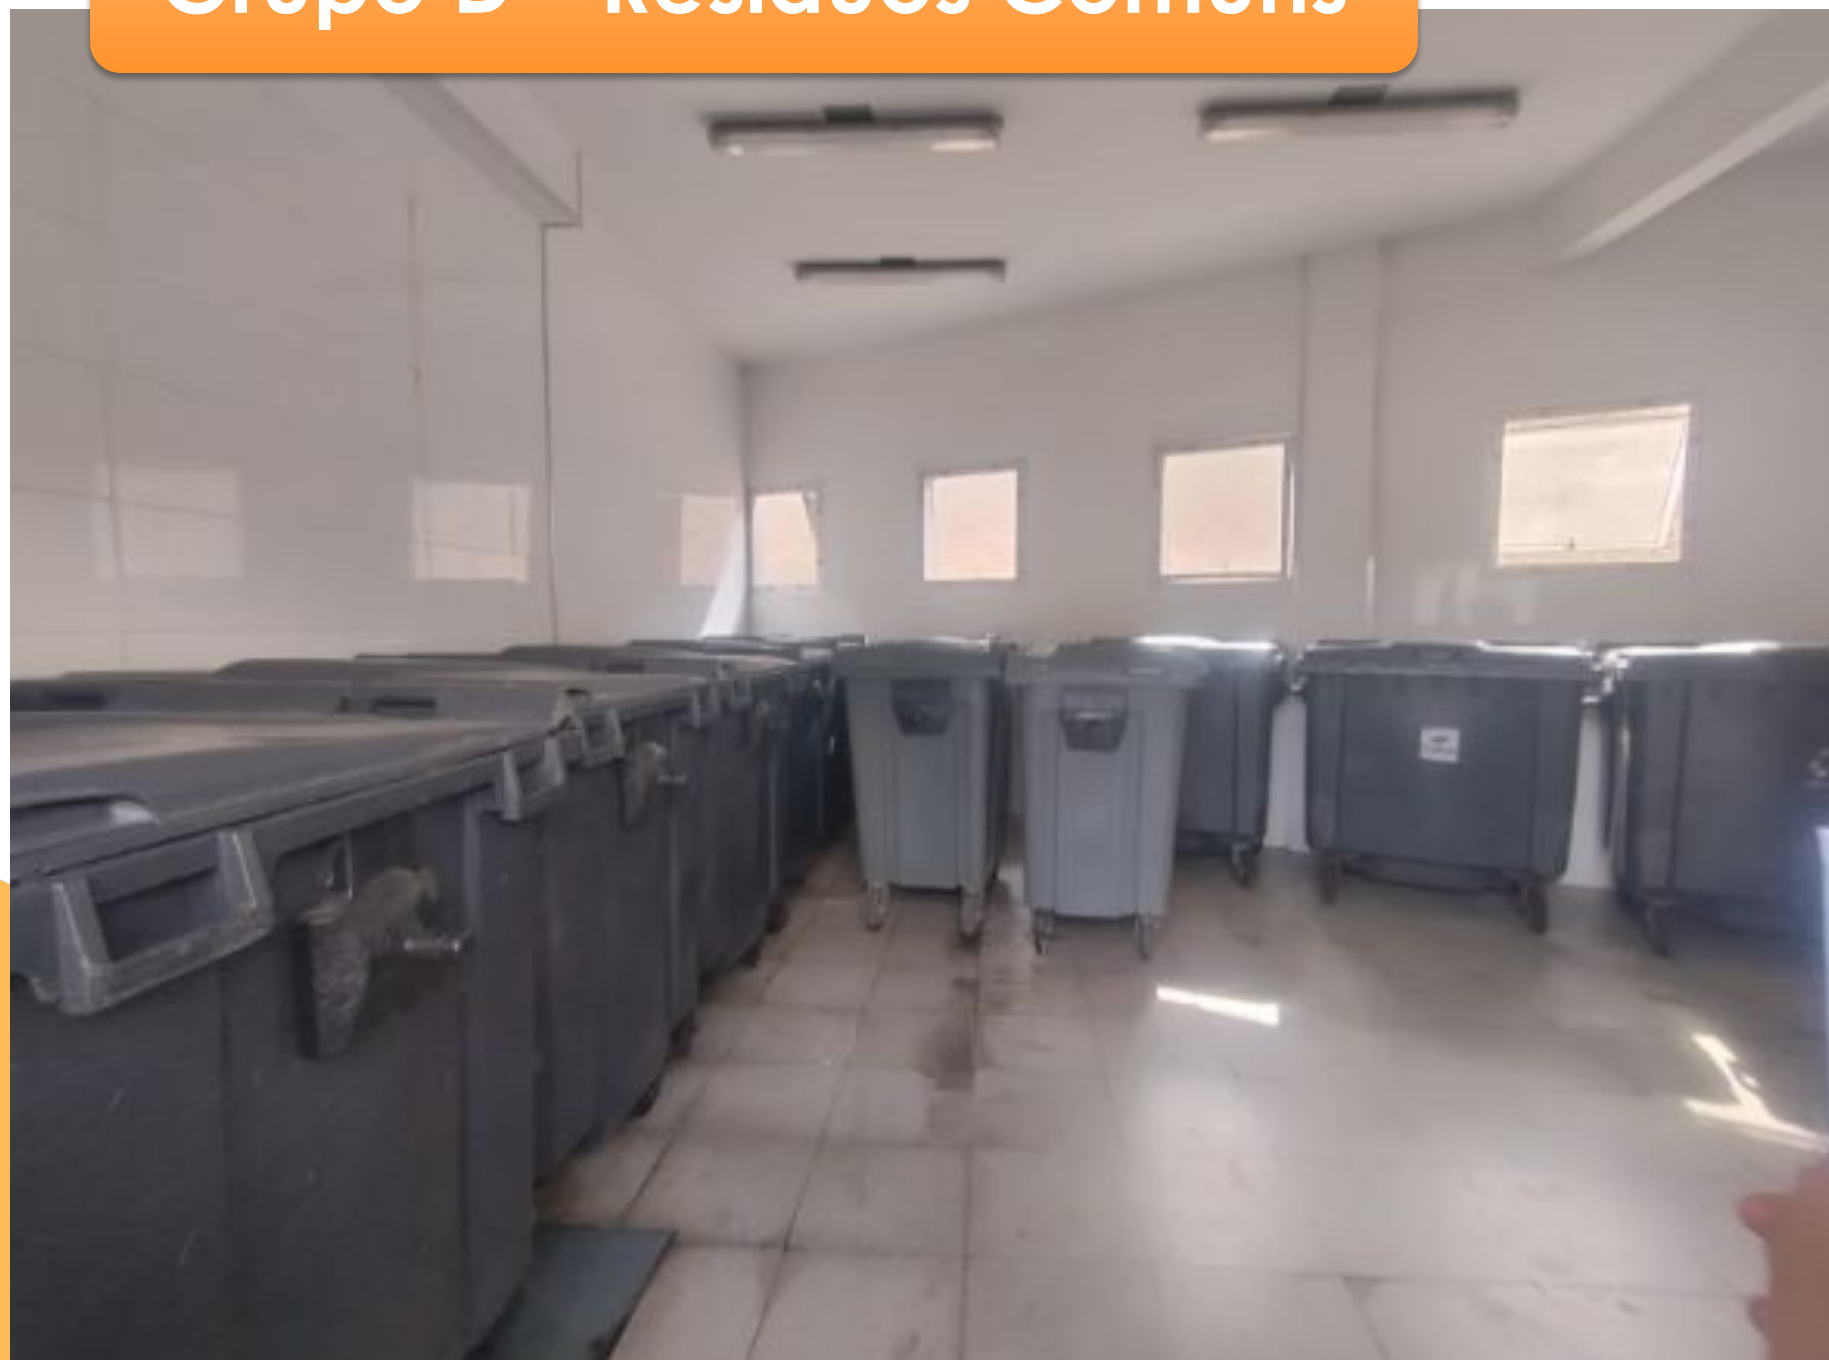
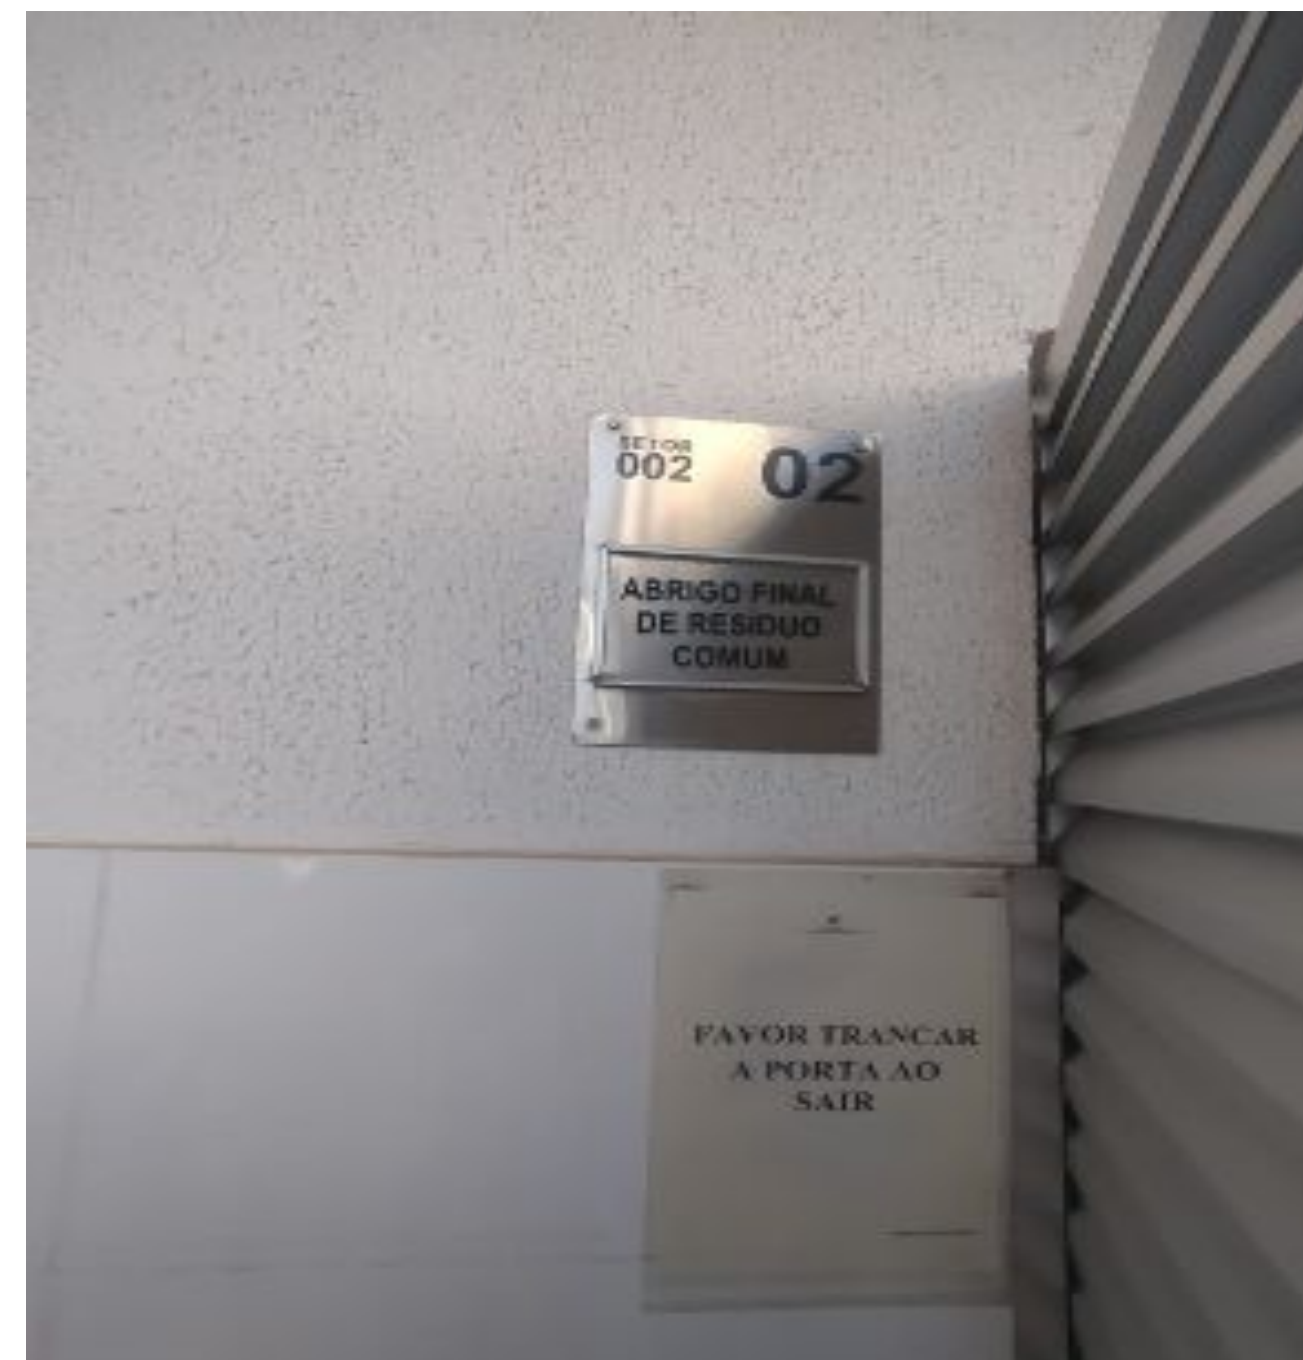
Grupo D - Resíduos Comuns

- PGRSS implantado em 07/02/2017 (apresentação, aprovação, implantação e monitoramento)
- Piso e paredes laváveis
- Janelas com telas
- Grelha no piso
- Compartimentos com tampas
- Identificação do local (exceto abrigo Resíduos do grupo B - Químico)
- Observações: Verificar se as características do abrigo estão em consonância com o PGRSS. Orientar sobre possíveis irregularidades (danos na estrutura, risco para segurança, etc.).

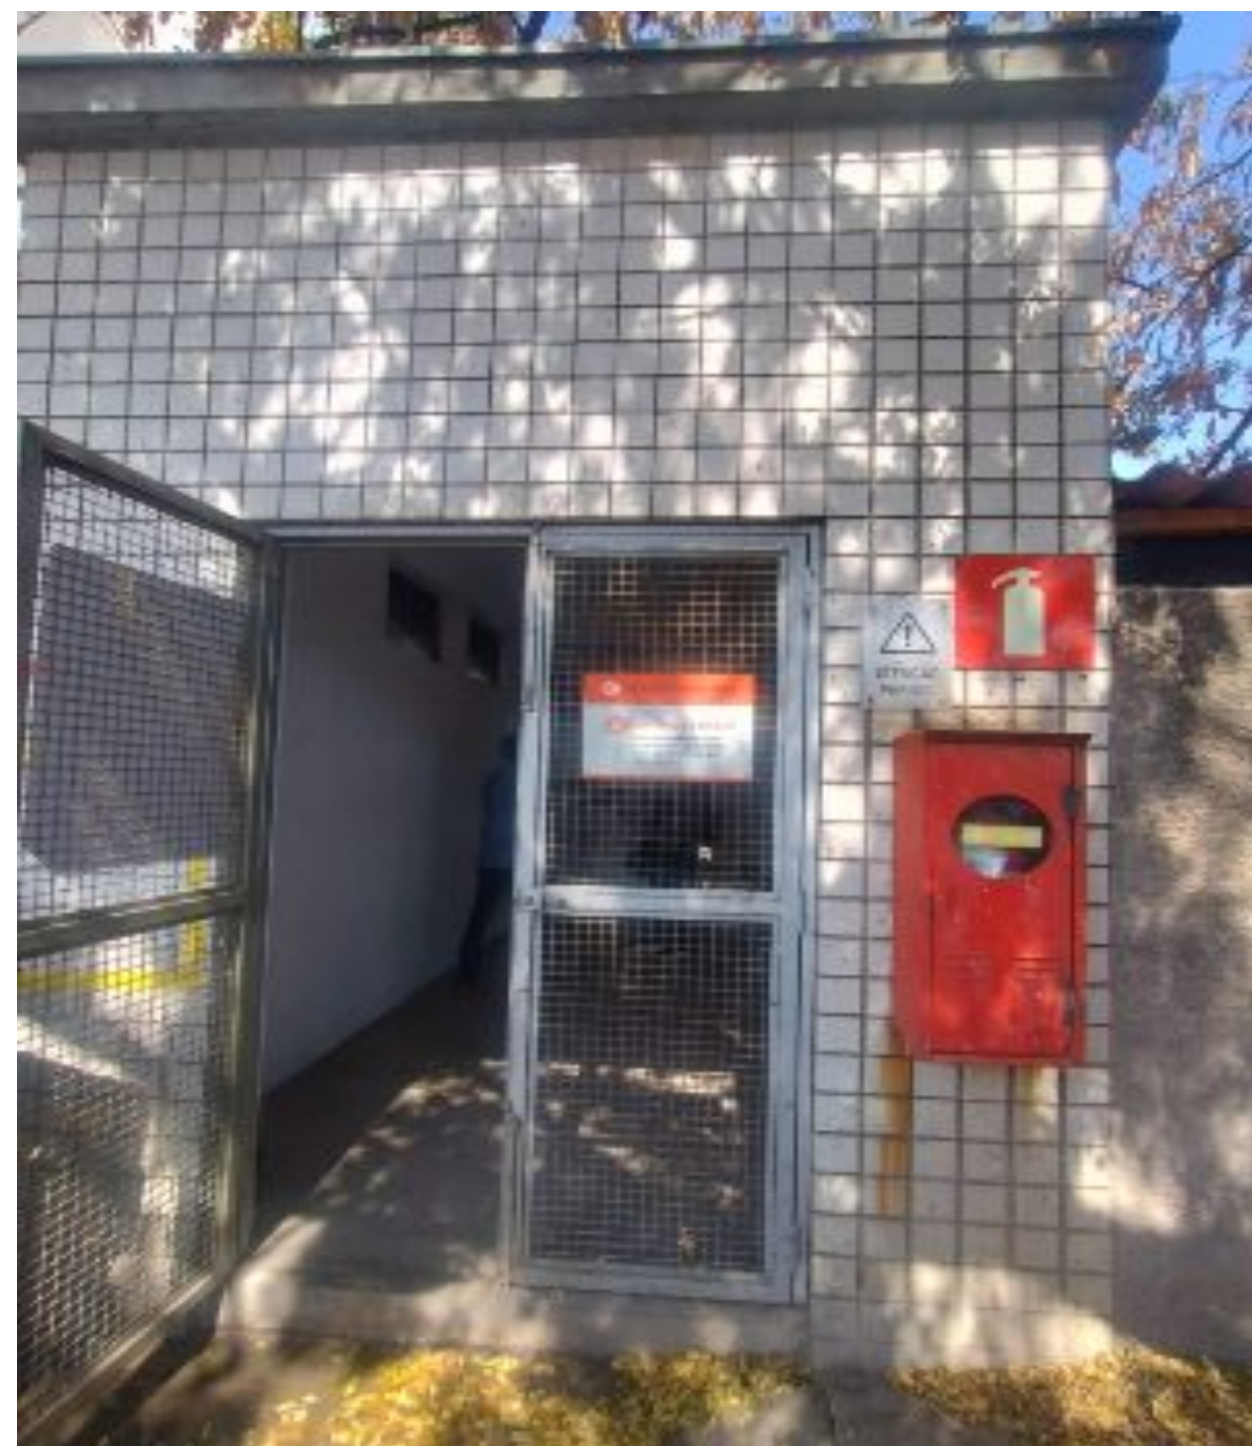
Observação: Abrigo GLP sem alarme. Processo de renovação do AVCB.
