Vistoria da Fiscalização para Fins de Licenciamento Ambiental – Hospital Risoleta Tolentino Neves

Detalhamento da Vistoria de 27/08/2024

Motivo da Vistoria

Solicitação da SMMA de verificação de atividade de Alto Risco Ambiental II.

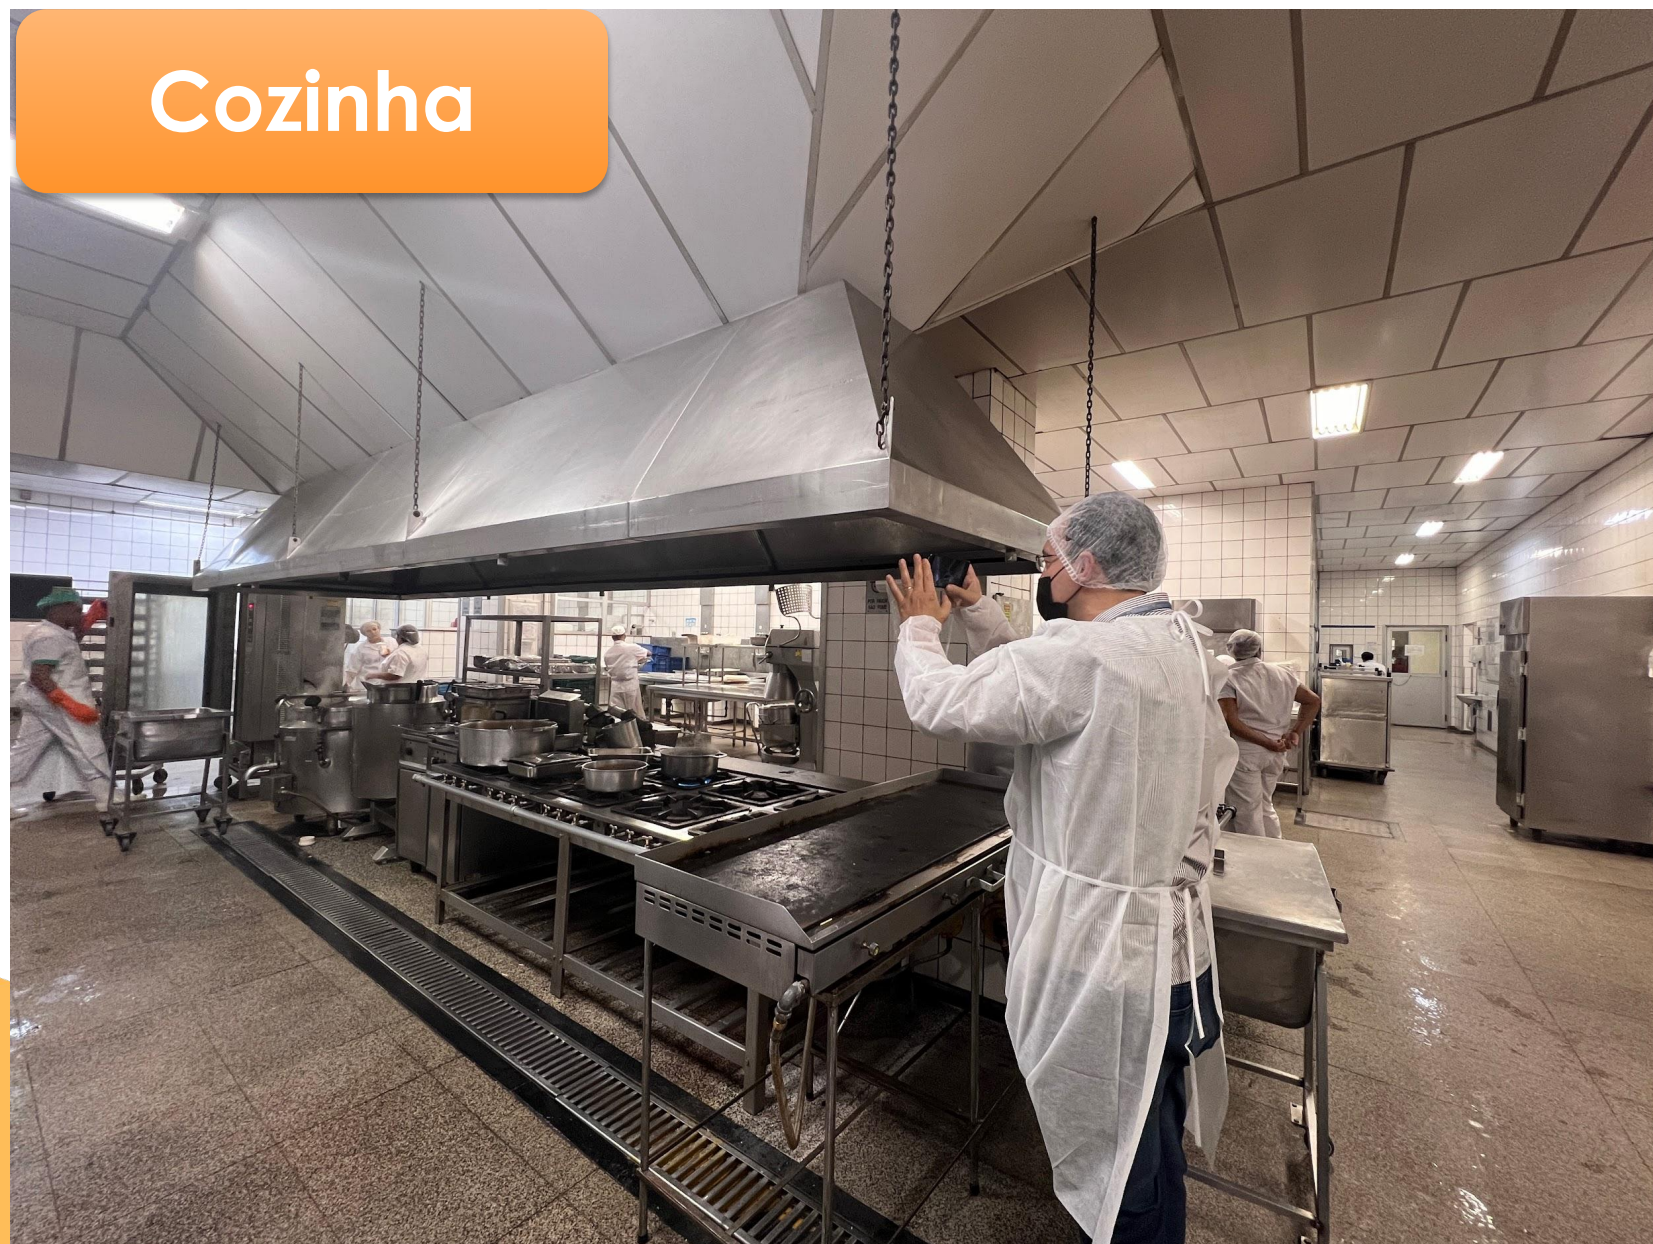
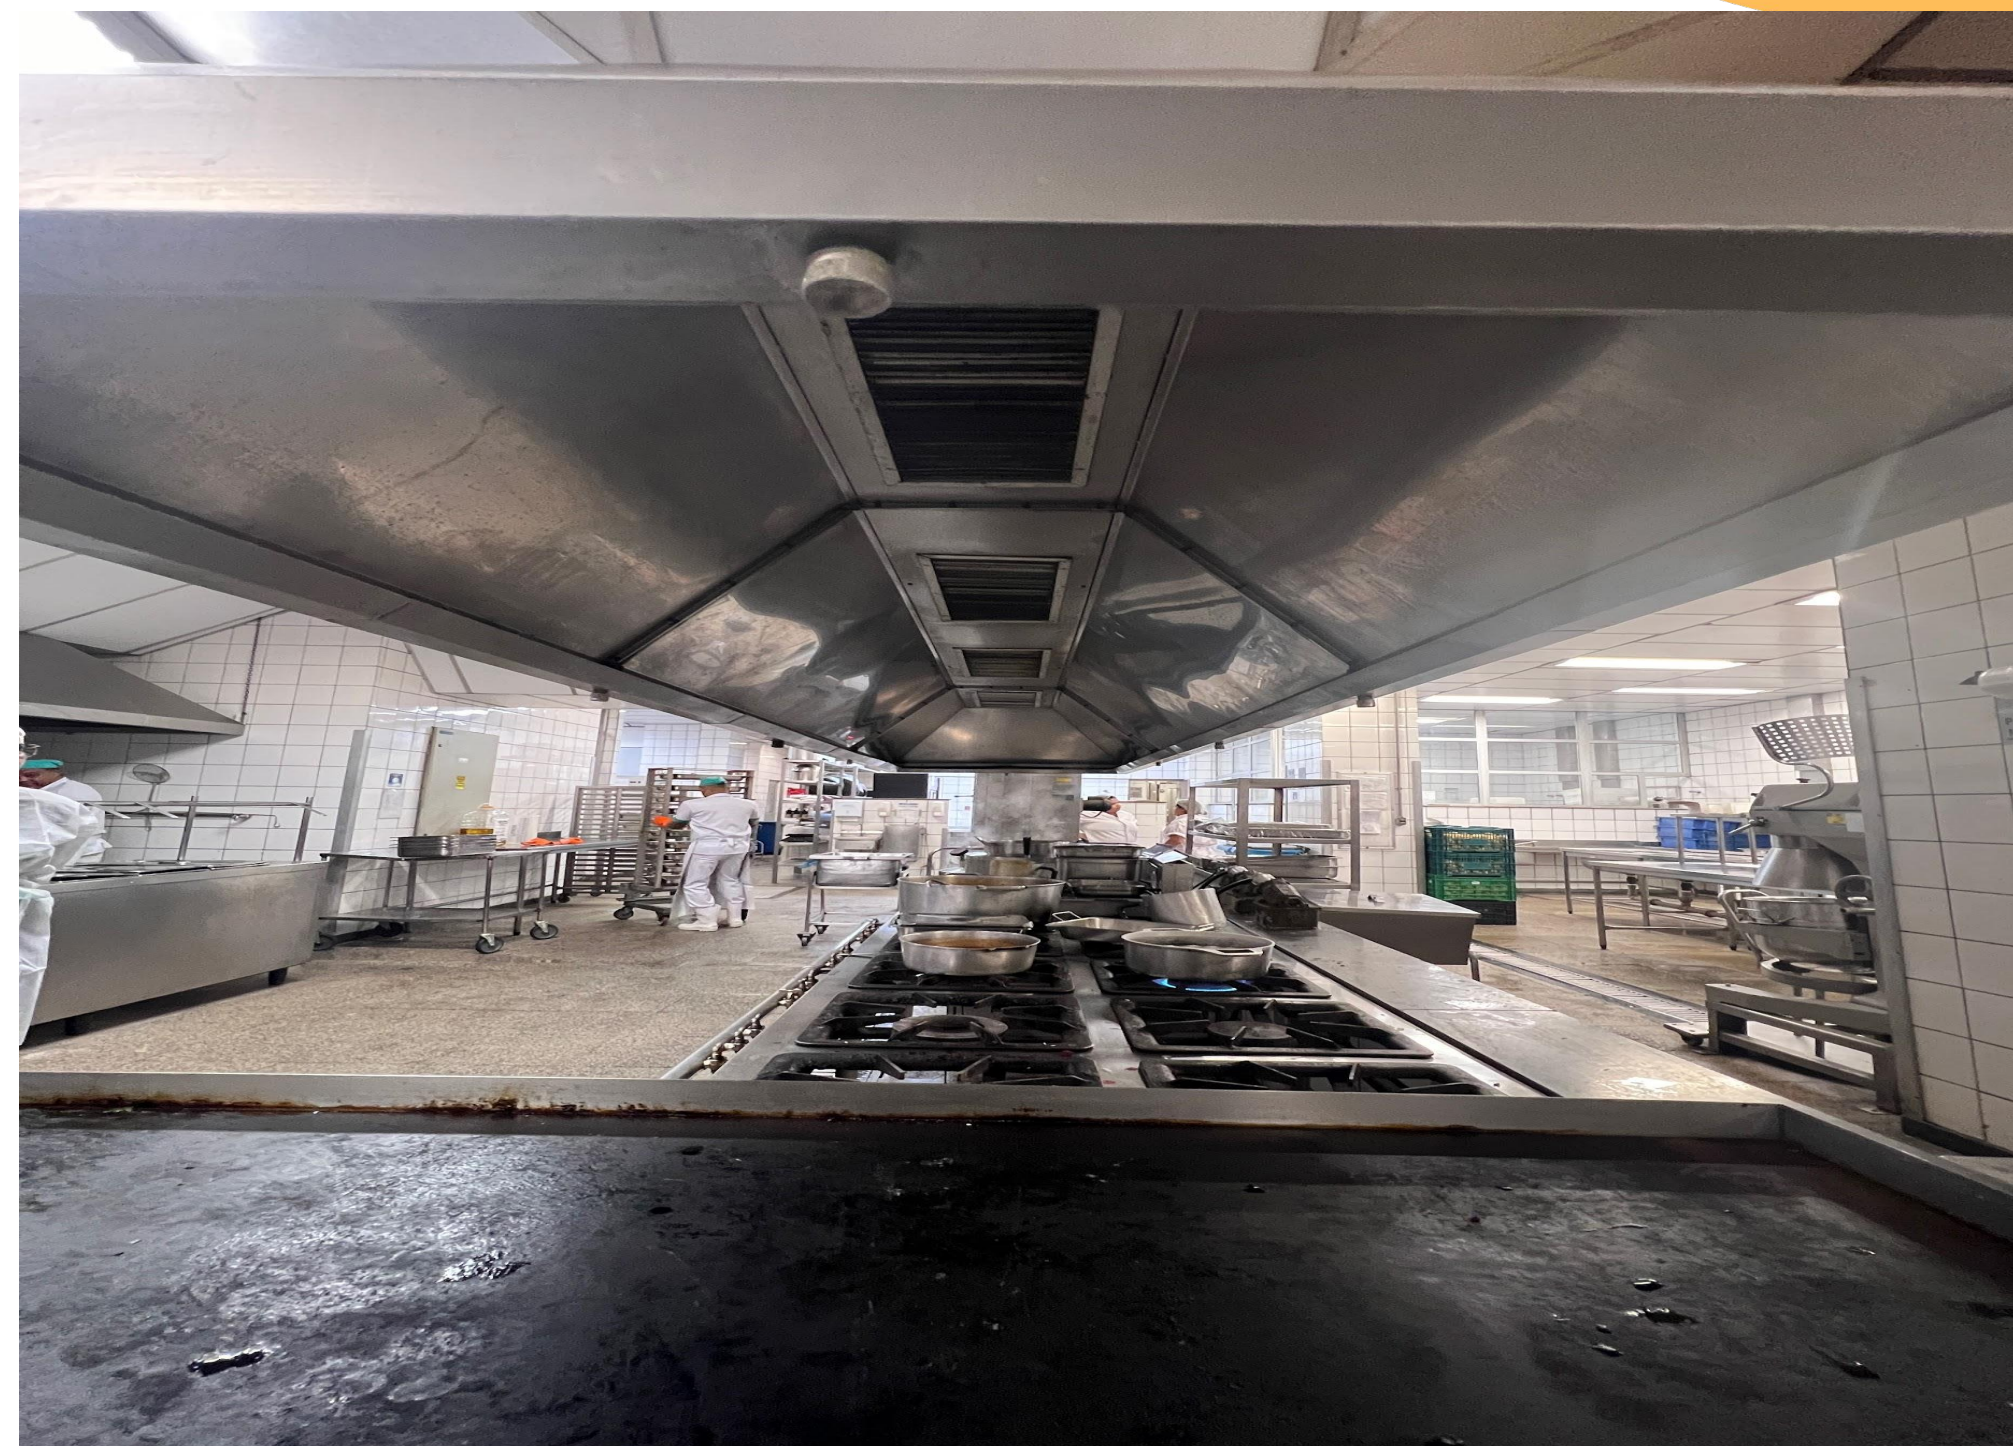
Cozinha

- Serviço terceirizado pela Fundação Universitária Mendes Pimentel - 93 funcionários
- Funciona 24h - serve 3000 refeições/dia
- Sistema de aquecimento por gás e caldeira - 4 cilindros com capacidade de 145kg cada
- 3 câmaras frias internas (alimentos) e 1 externa (resíduos)
- 2 motores externos para os exaustores
- Abrigo de óleo utilizado em local coberto em bacia
- O recolhimento mensal do óleo utilizado pela cozinha é encaminhado a Recoleo Coleta e Reciclagem de óleos Ltda

- Verificar coifas e frequência de sua limpeza
- Visualizar o filtro da coifa (se possível)
- Verificar limpeza do ambiente
- Abrigo de motores dos exaustores aparentemente sendo utilizado como depósito de materiais

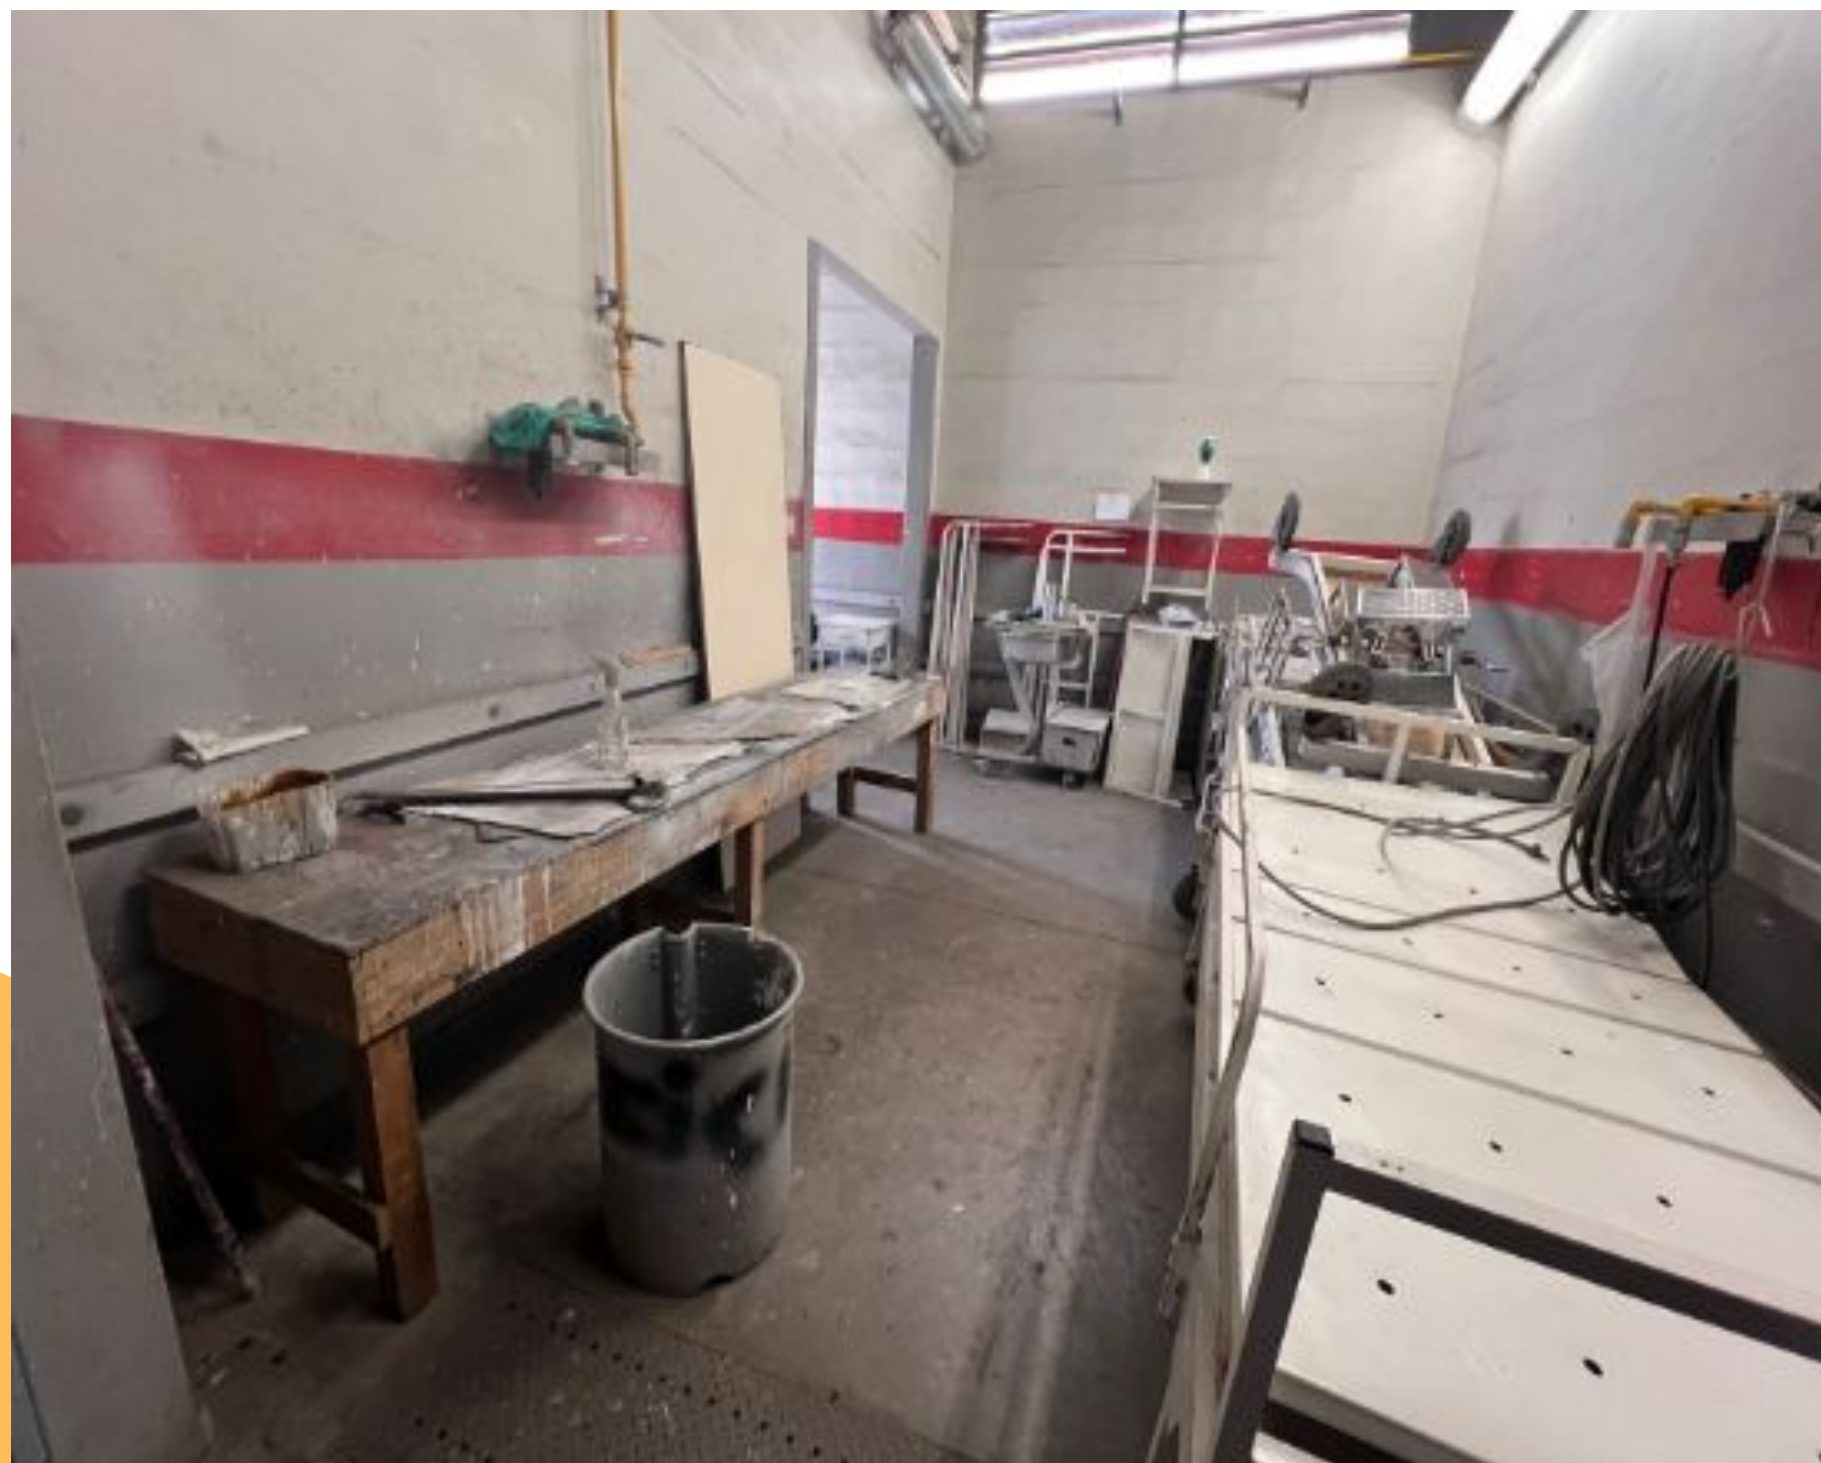
Oficina/ Serralheria/ Marcenaria

- Pintura com spray simples e revólver em área fechada, mas sem exaustor
- Solda elétrica sem gás
- Lavagem e secagem em área externa

Observação: Constatou-se que há pintura em área externa com jato de tinta sem proteção adequada. Foi sugerida a instalação de cortinado.

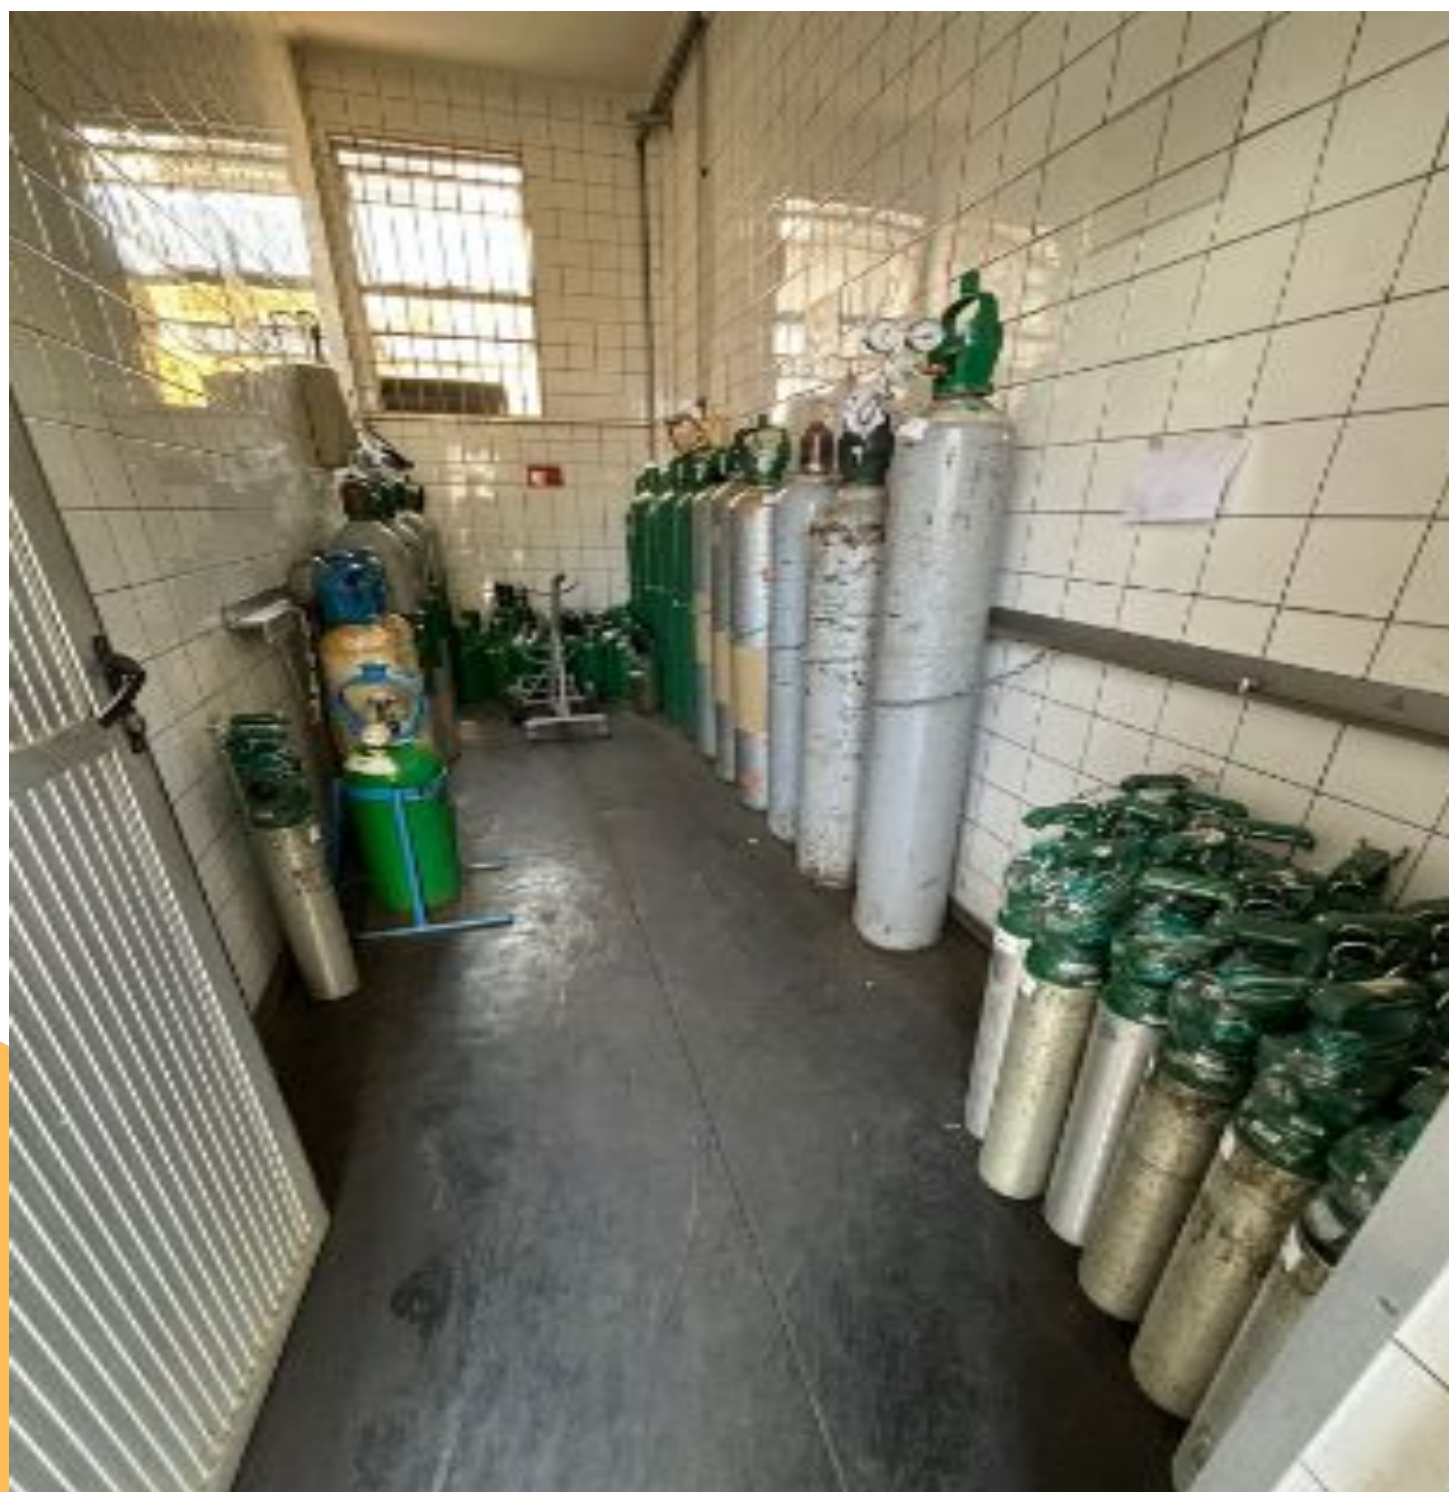
Central de Cilindros

- Nitrogênio
- Oxigênio
- Dióxido de Carbono
- Óxido Nítrico
- Ar comprimido

- Falta de identificação clara em cada cilindro
- Alguns cilindros muito próximos uns dos outros
- Ausência de aviso proibido fumar e inflamável

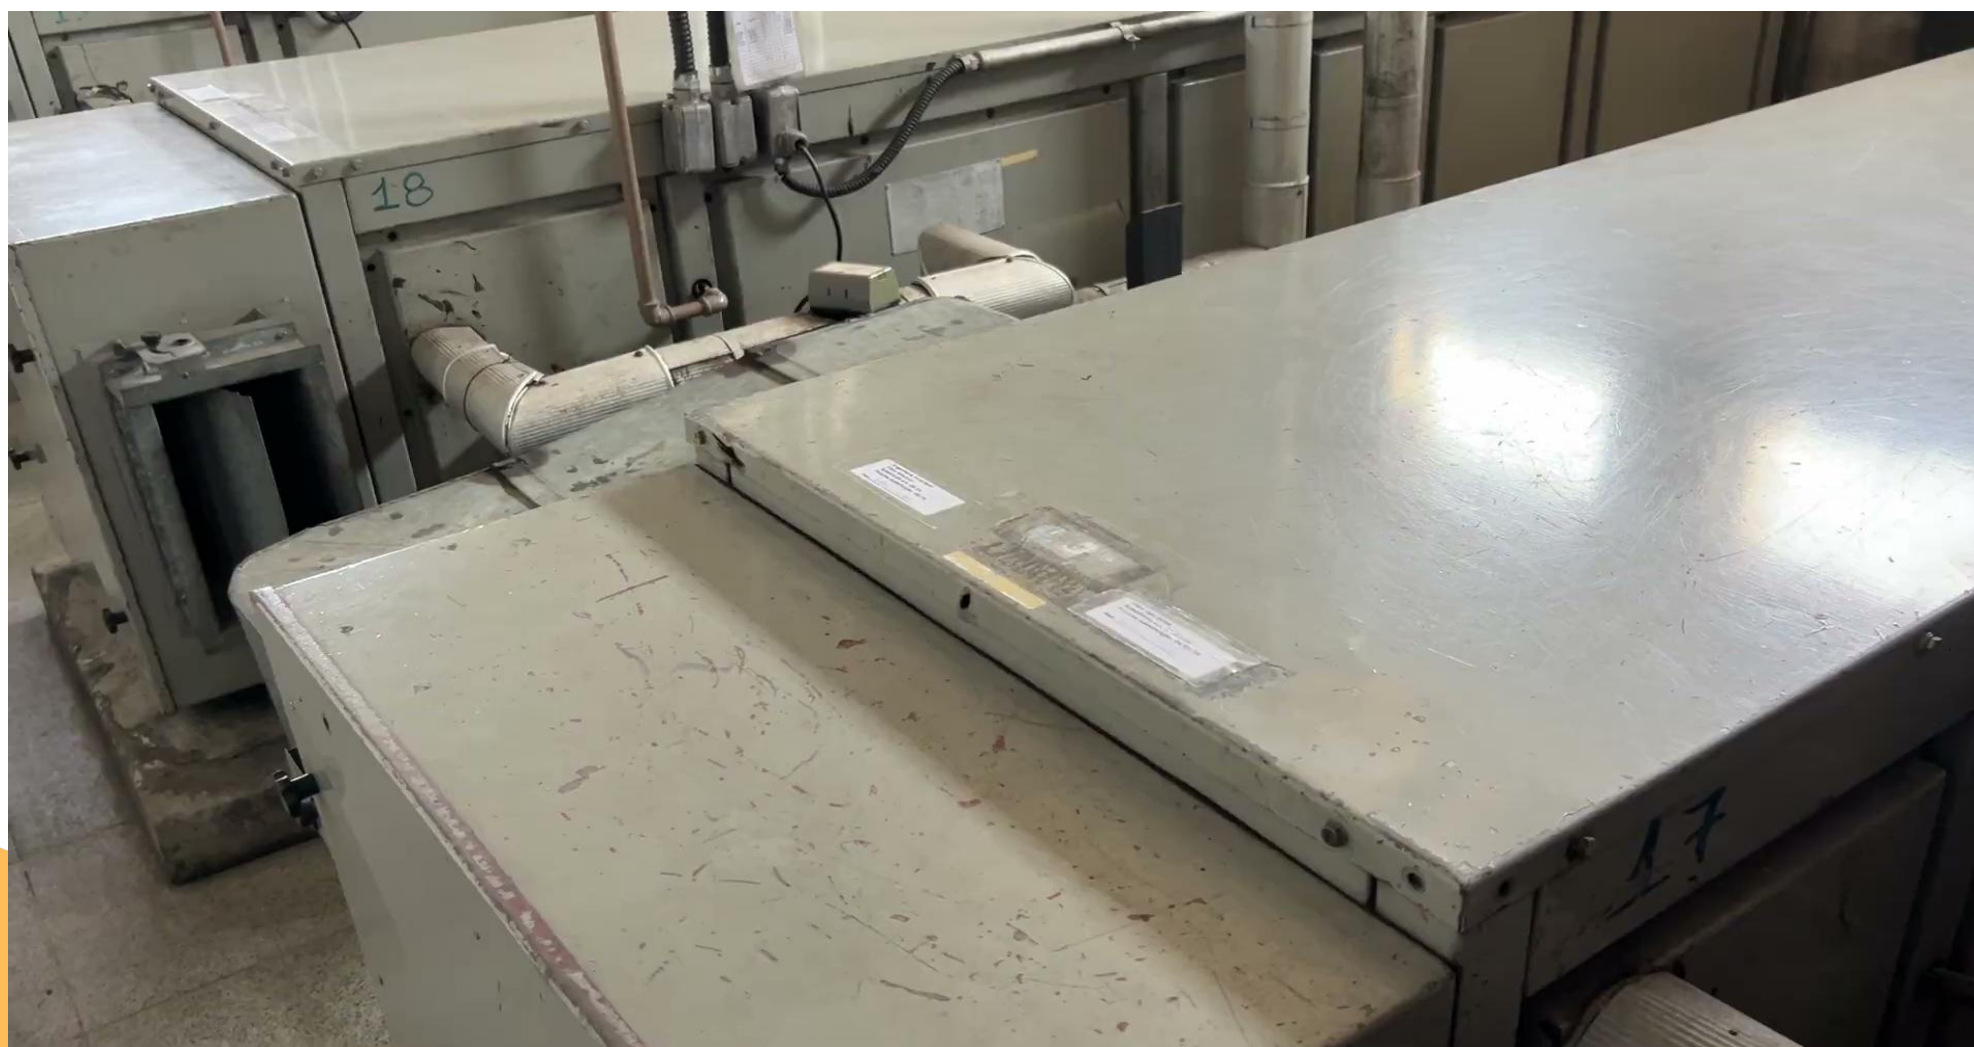
Sala de Máquinas ar condicionado central - Complexo Cirúrgico

- Localizada no 2º piso, ao lado da maternidade
- Ruído é perceptível na recepção

- Orientação para manutenção na porta (medida mitigadora de propagação de ruídos)

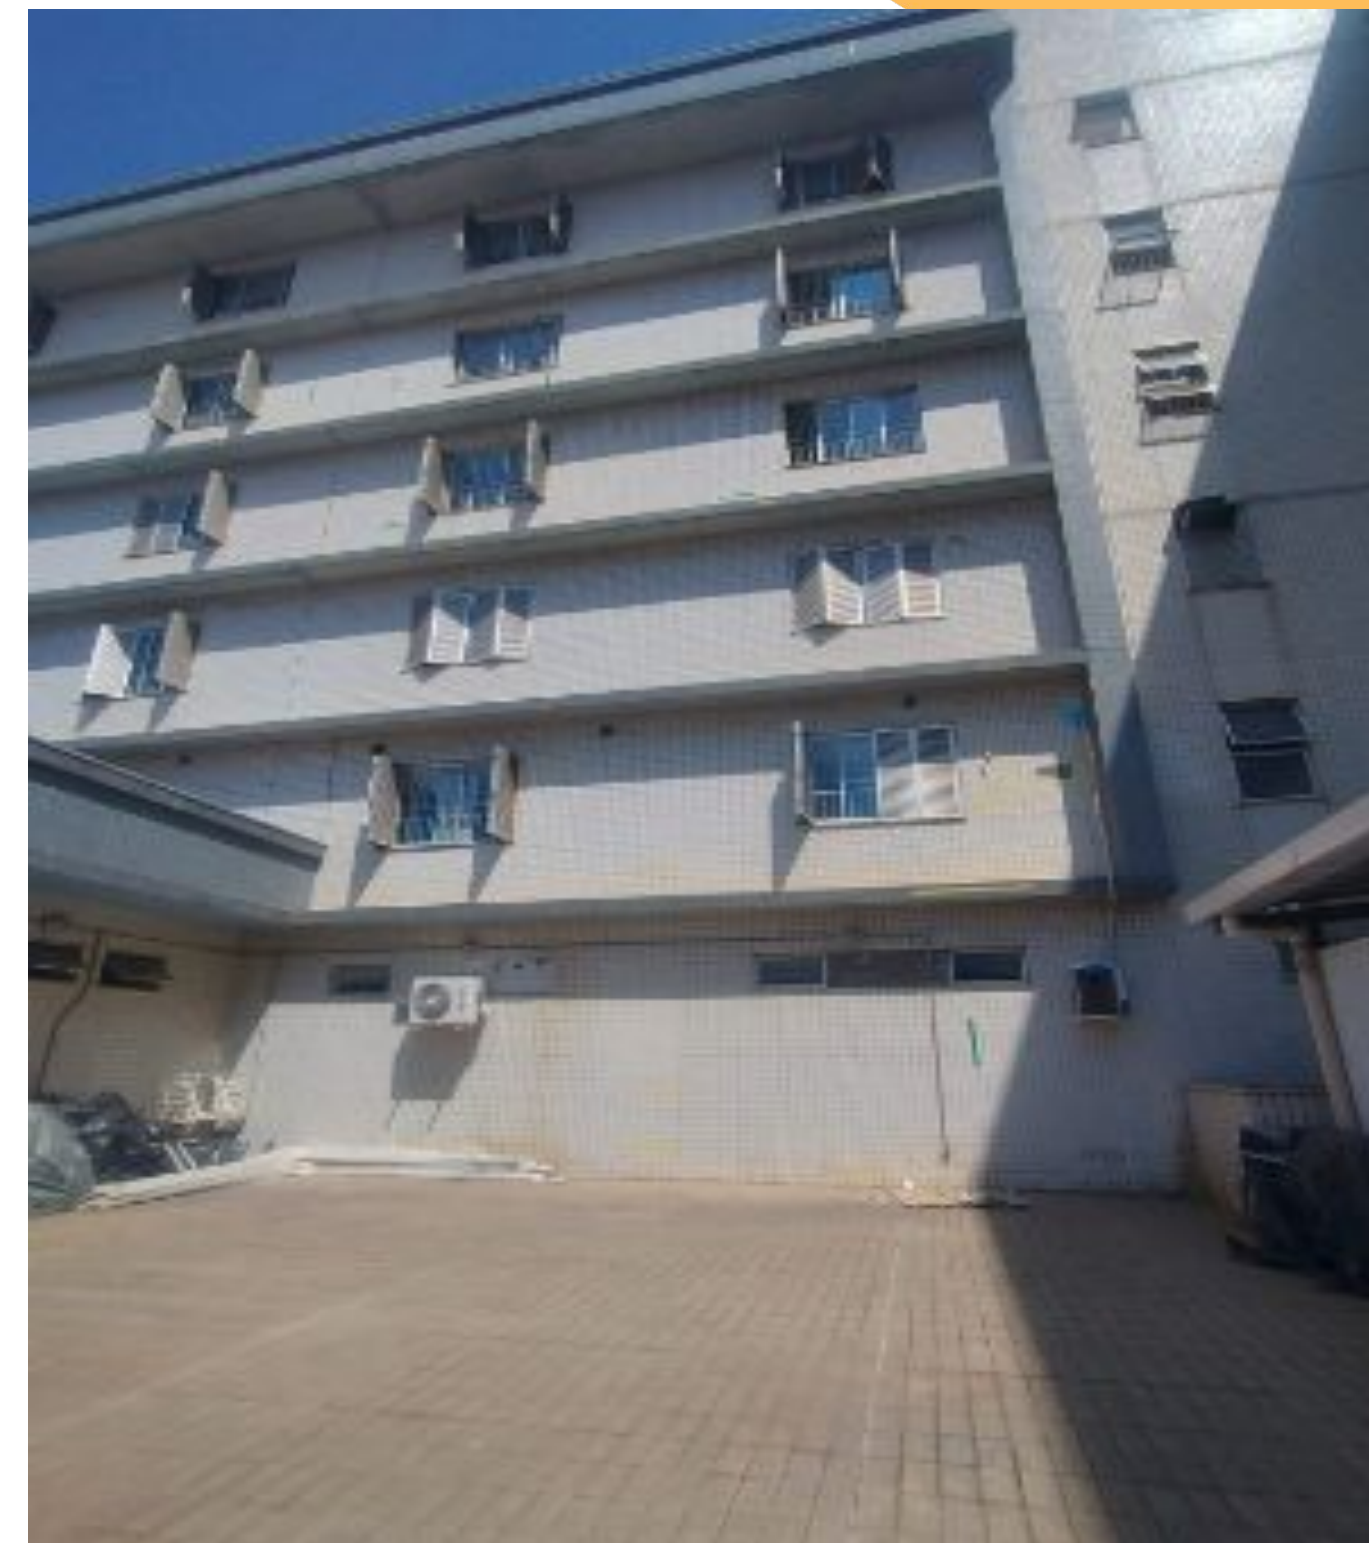
Aparelhos de climatização

- Não possui amônia no sistema de refrigeração
- Fluidos utilizados: 410,407, R22, R32
- Prospecção para se trocar todos os fluidos pelo R32
- Sistema Chiller
- 44 splits pequenos e médios, sendo 15 externos
