# CURSO DE FORMAÇÃO

Fiscal Municipal de Controle  
Urbanístico e Ambiental

## Mina Corumi

Vistoria  
15/05/2024

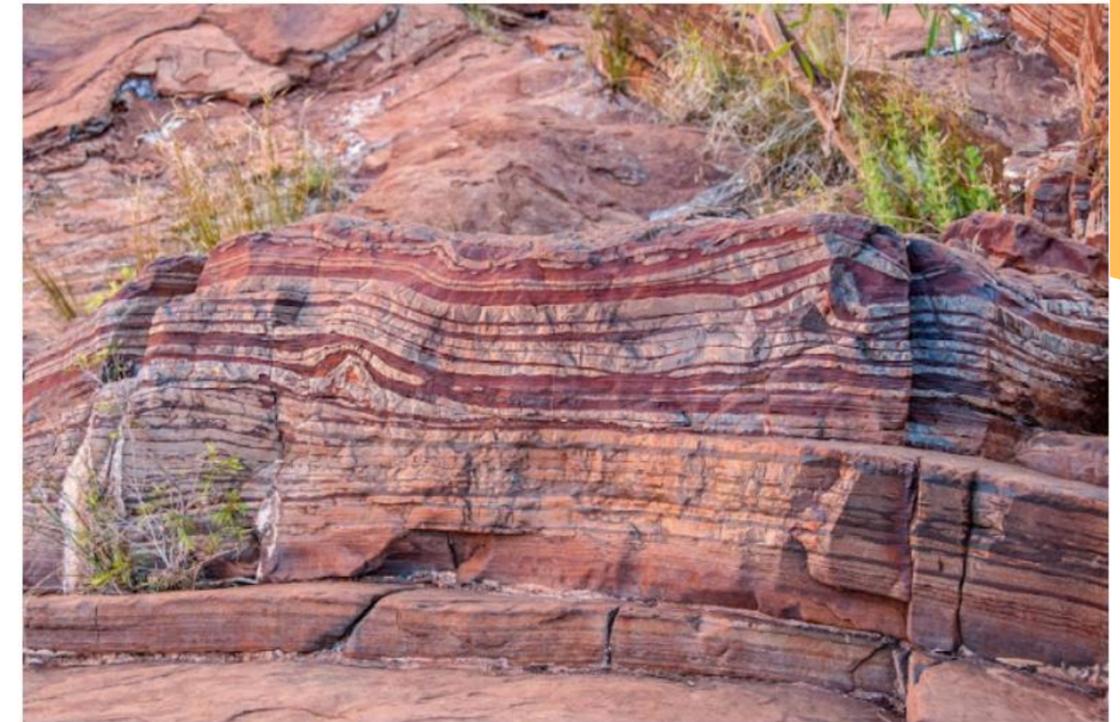
## Hematita

Mineral rico em óxido de ferro.

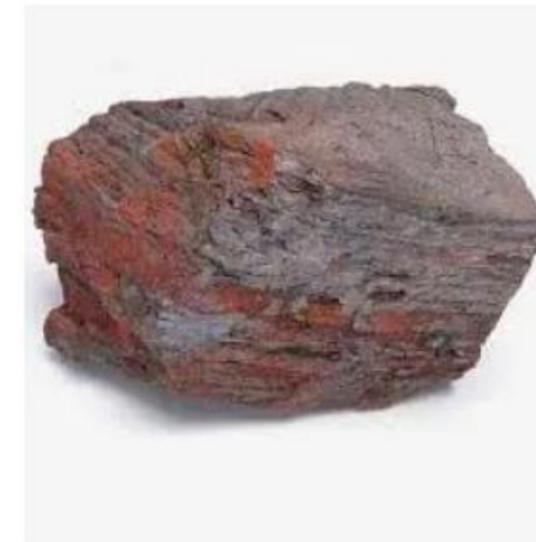
## Solo supergênico (Laterita)

A geração dos depósitos supergênicos ocorrem a partir de alterações físicas e químicas das rochas submetidas ao intemperismo.

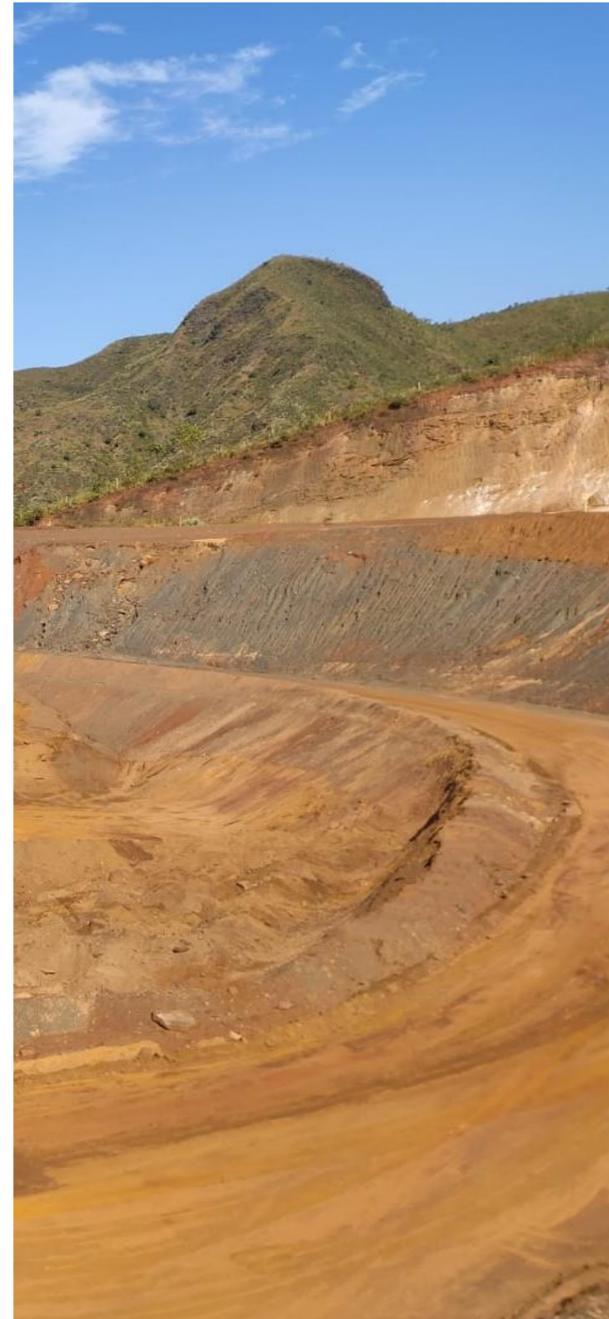
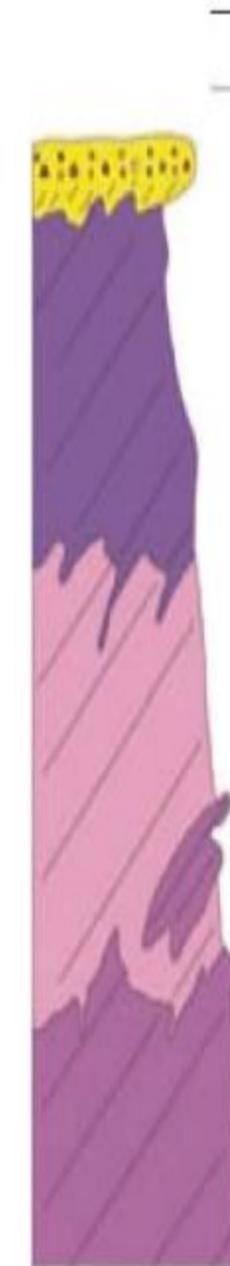
Horizonte	Tipo de minério/minerais
A até 5 m	A1 Canga porosa A2 Canga com estruturas limonita, hematita e quartzo
B1 20 a 30 m	Minério enriquecido através de processos supergênicos hematita, limonita e quartzo
B2 até 65 m	Itabirito intemperizado hematita, martita, quartzo e limonita
C1 até 250 m	Itabirito pouco intemperizado quartzo, hematita, martita e limonita
C2 > 250 m	Itabirito não intemperizado quartzo, hematita e magnetita

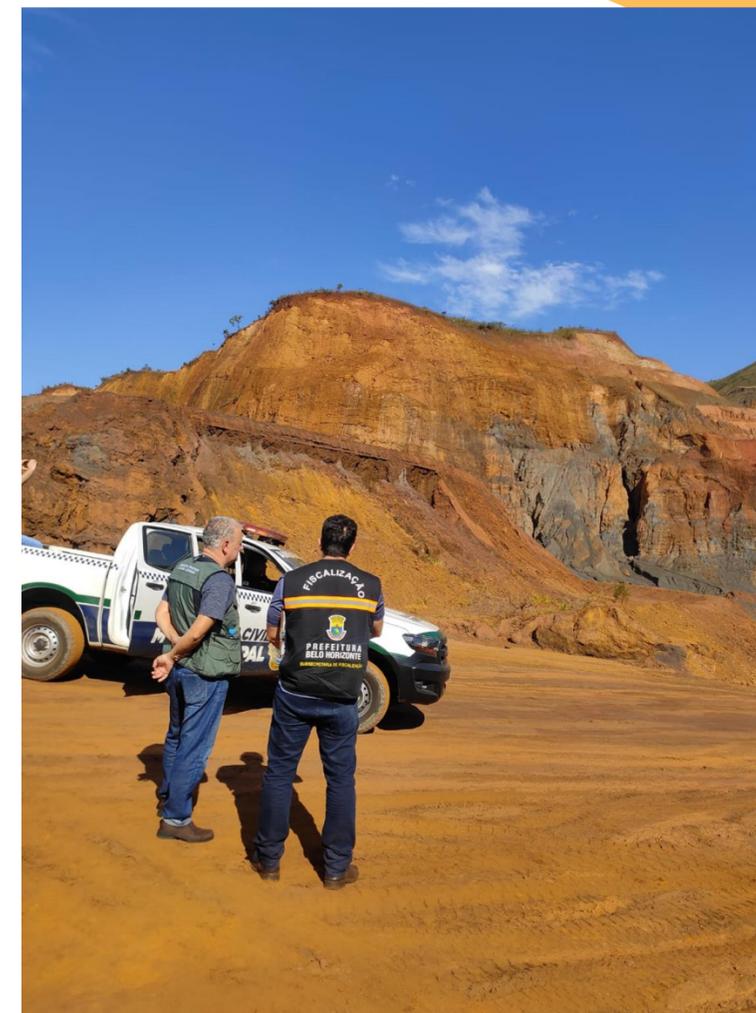
## Escritório

- As ações foram verificadas e tipificadas como infração ambiental nos termos do art. 4º da Lei Municipal no 4.253/85, com a lavratura de Auto de Notificação nº 20240040049416AN por “emitir ou lançar poluentes nos recursos ambientais, bem como provocar sua degradação” e Auto de Interdição com prazo **imediato** para cessar a irregularidade, nos termos do art. 85, § 1º, do Decreto Municipal nº 16.529/16. Além da interdição, a empresa foi notificada pelo documento nº 20240049419AN pelo exercício de atividade não residencial sem o Alvará de Localização e Funcionamento (ALF).
- Ocorreu então a suspensão imediata das atividades minerárias sendo permitido somente a retirada dos equipamentos sem o carregamento do minério.

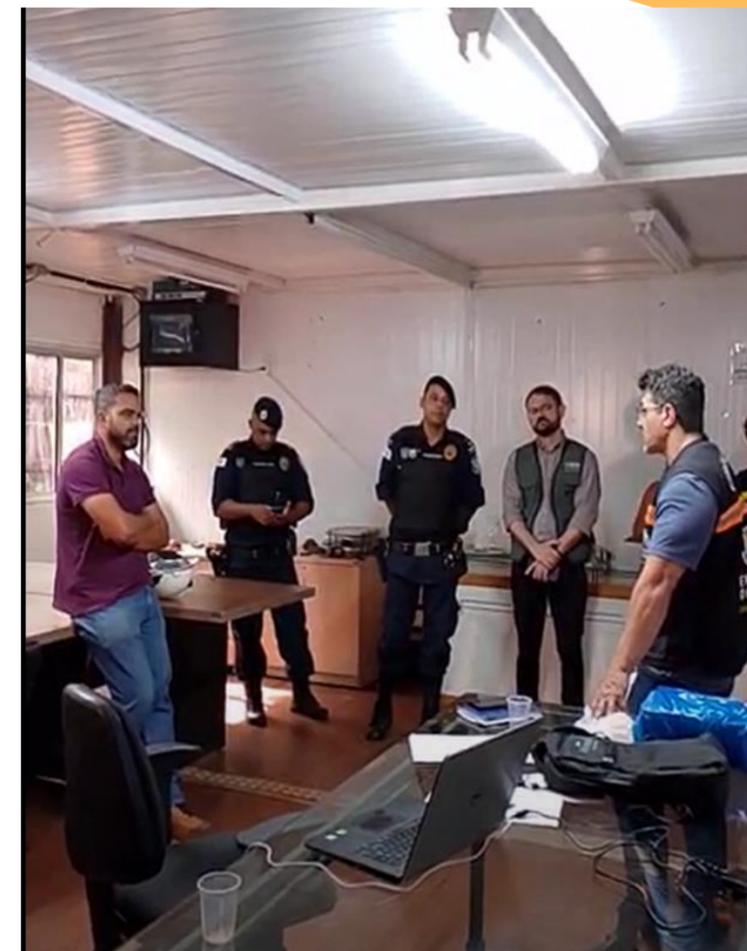
## Ponto de saída **caminhões**

- Foi dada a ordem de parada dos caminhões
- Material das caçambas foram despejados novamente no pátio da mina

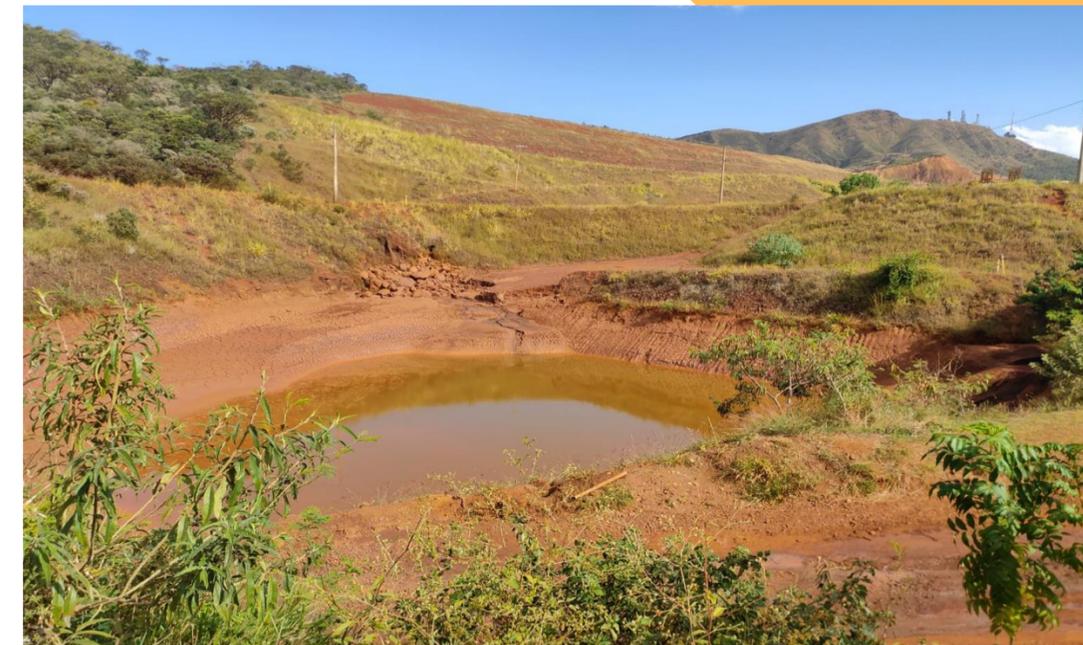
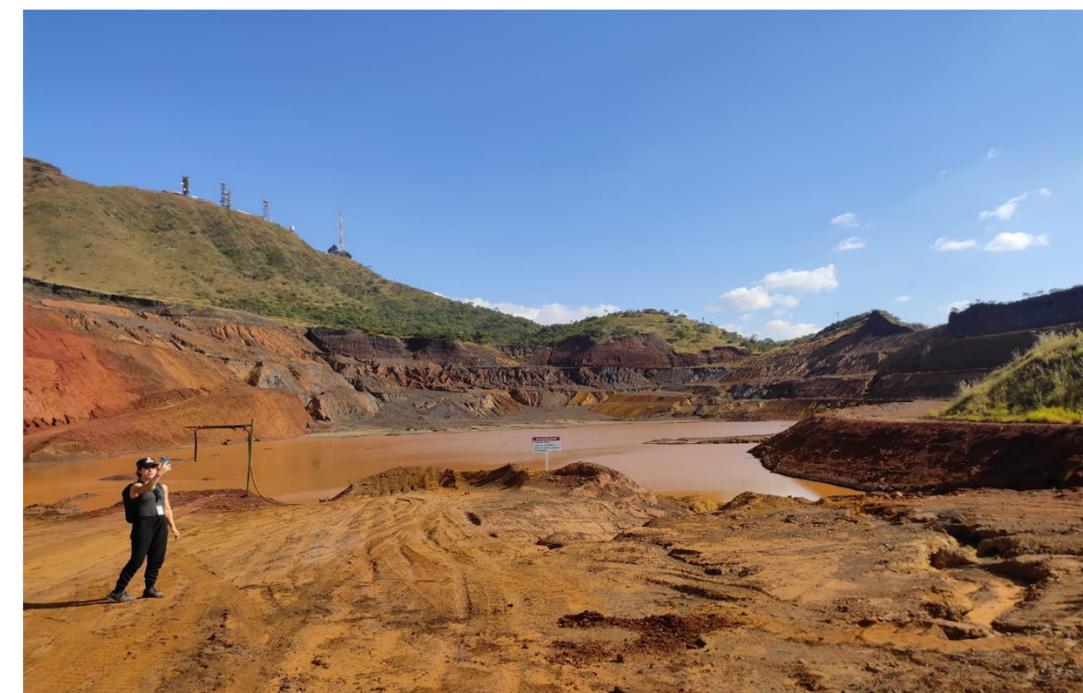
## SUMPs

Bacia escavada no solo com a função de conter água provenientes de chuvas e contribuições do lençol freático.

- SUMP 1: Trabalho de desassoreamento já realizado
- SUMP 2 e 3: Trabalhos de desassoreamento está em andamento. Não visualizamos nenhum tipo de intervenção no dia da ação.
- Atrás do SUMP 3 foi possível visualizar diversos pontos de erosão.
- Término era previsto para fevereiro/2024.

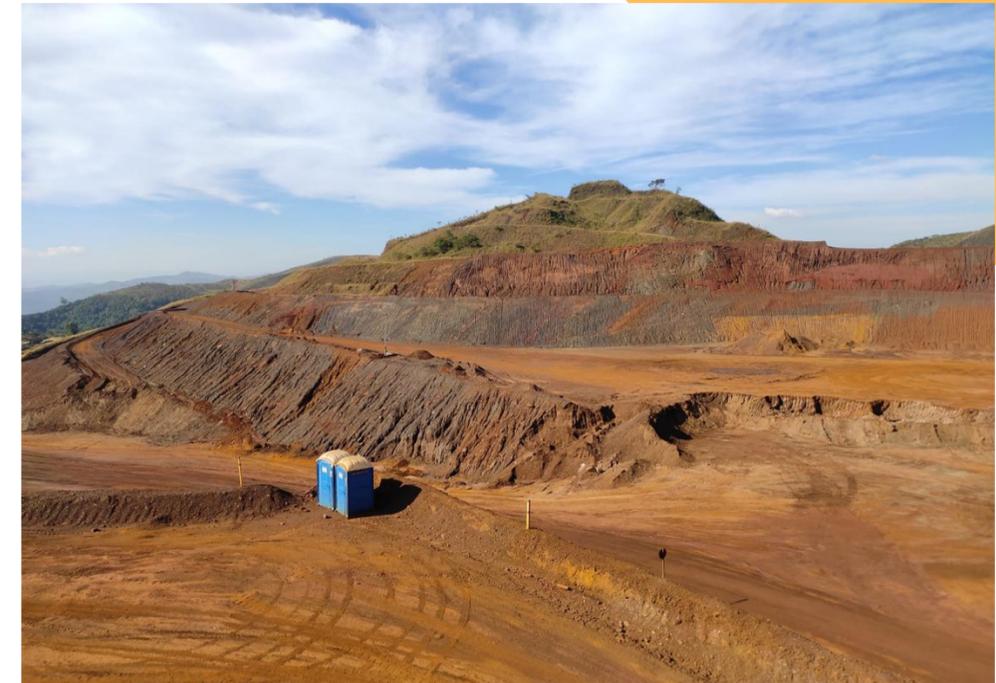
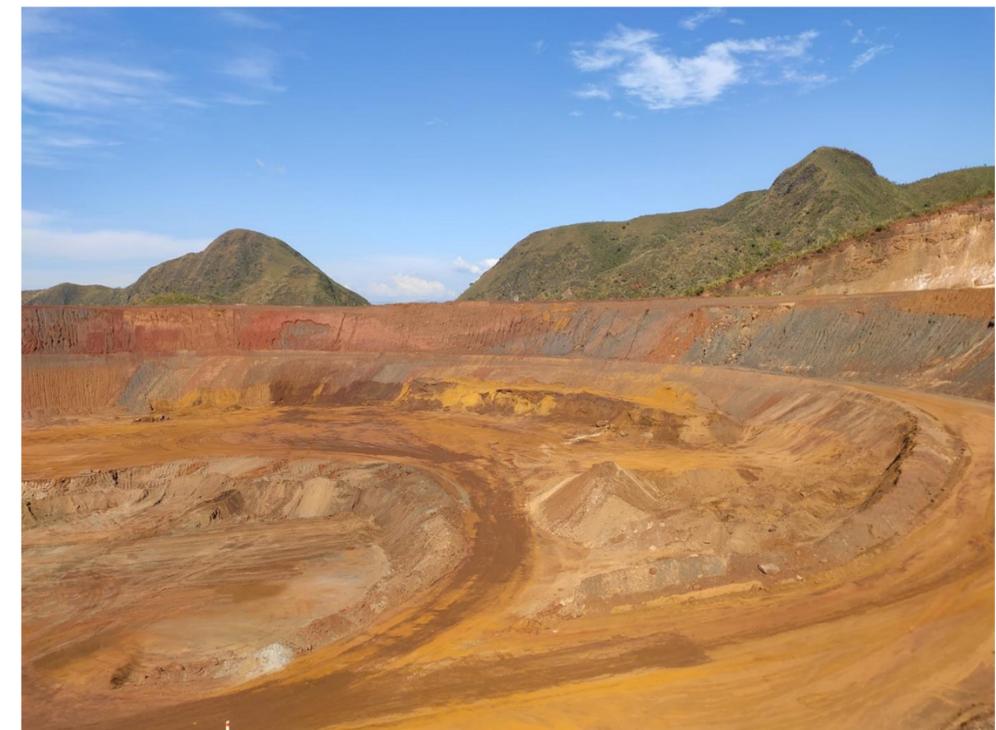
## Pilha A

- Foi visualizado diversos pontos de erosão, principalmente nos taludes superiores.
- Além de um rebaixamento topográfico de um local que parecia ser minério “in situ”.

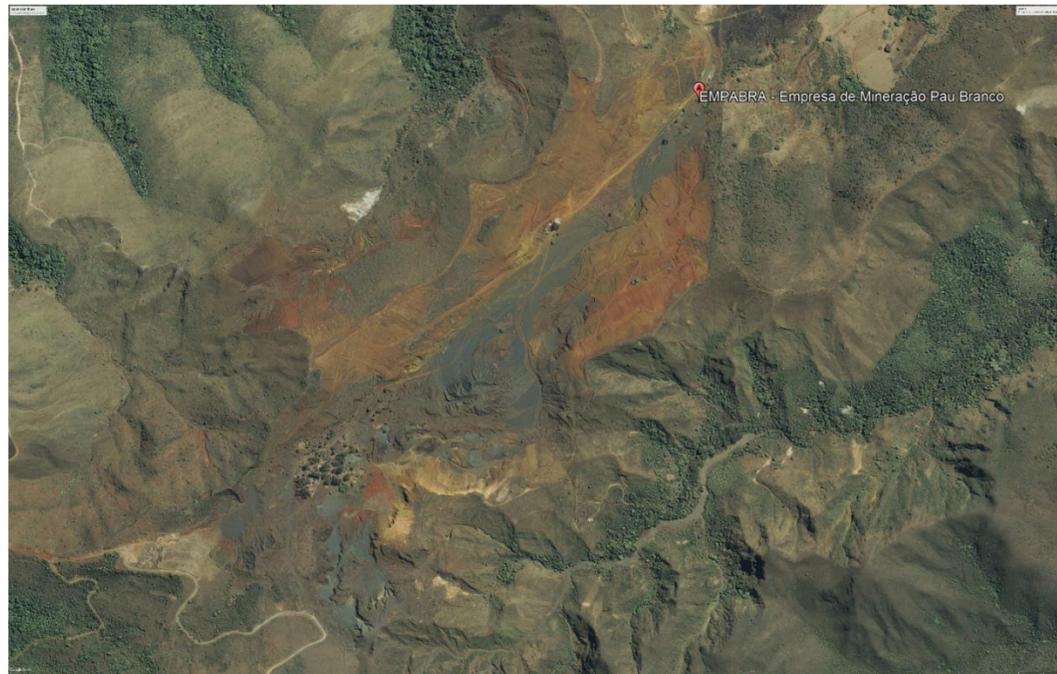
2004

## Evolução da Mina

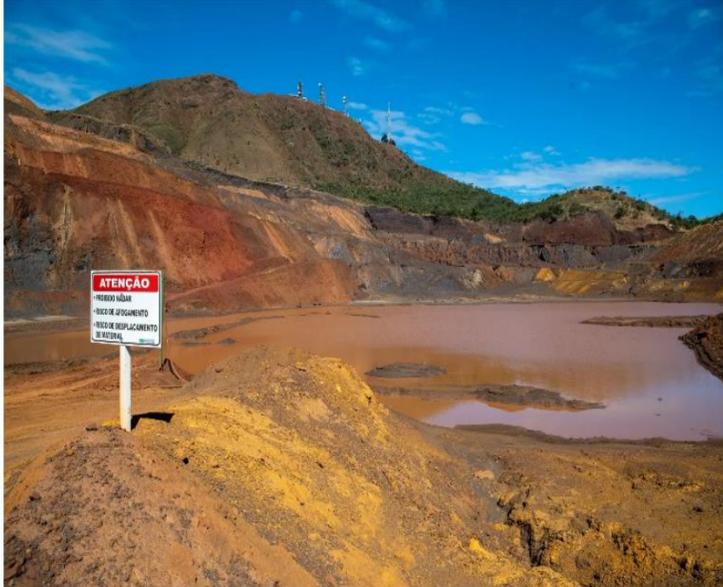
Vista da mina Corumi, que há quase 20 anos foi objeto de acordo de recuperação ambiental. Foto: Luiz Santana/ALMG.
