RELATÓRIO FISCAL

A Diretoria de Coordenação de Atividades Especiais, através do Gerência de Fiscalização e Controle de Áreas Públicas - GEFIC solicitou elaboração de Levantamento atualizado das ocupações erigidas na área denominada Parque 07, compreendido entre as Ruas Manoel Goes, Gastão da Cunha e Beco dos Mirandas, Aglomerado Morro das Pedras objeto da ação de reintegração de posse nº **5176604-15.2020.8.13.0024** que tramita na 2ª Vara de Feitos da Fazenda Pública Municipal.

Atualmente, o Parque 7 está ocupado por famílias com alta vulnerabilidade social, **sendo o objeto deste relatório realizar o levantamento das famílias e construções existentes no local**, conforme registrado em imagem aérea:

7 - DO LEVANTAMENTO ATUALIZADO DAS CARACTERÍSTICAS DOS IMÓVEIS BEM COMO DOS OCUPANTES DE CADA EDIFICAÇÃO

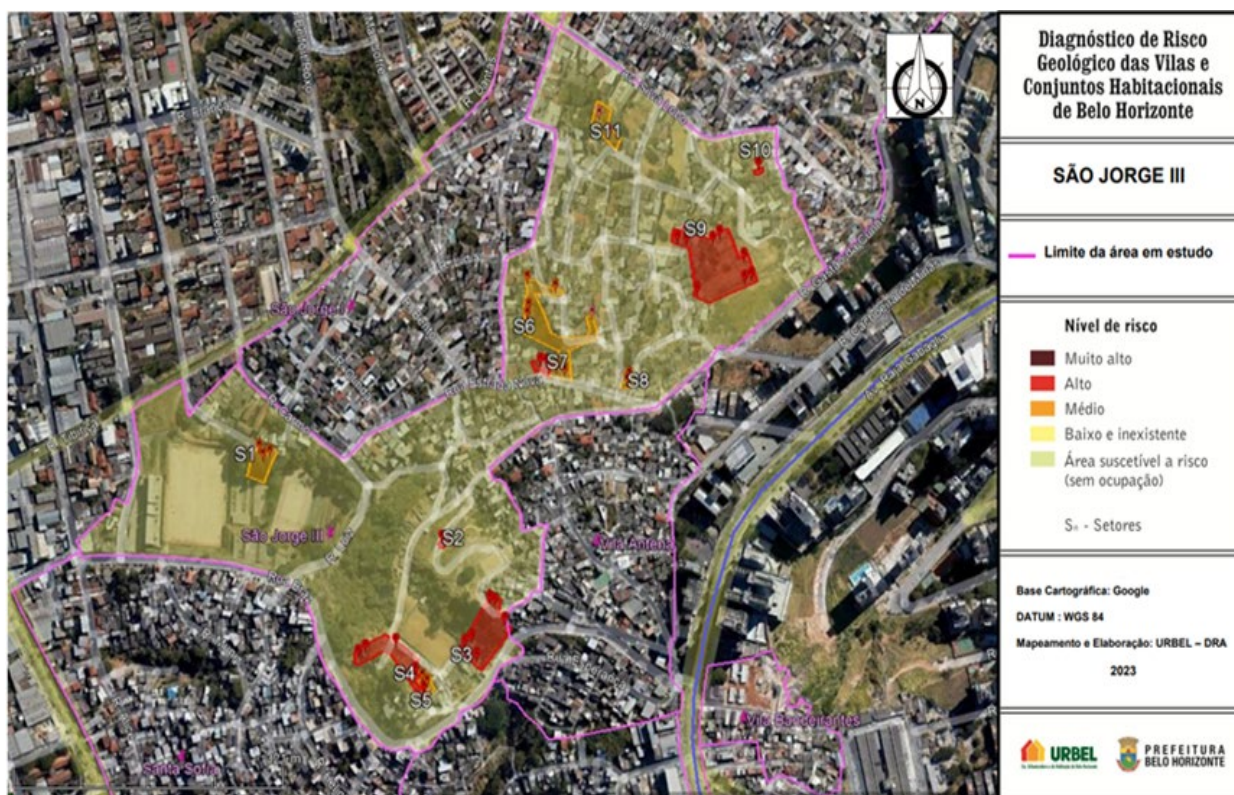
O Parque 7 é uma das **Áreas de Preservação Permanente (APP)** contida no Morro das Pedras, Região Oeste de Belo Horizonte, área que em décadas passadas foi ocupada por famílias com alta vulnerabilidade social. Conforme Mapa de Risco elaborado pela URBEL, **trata-se de área com alta declividade, possuindo alto risco geológico**, existindo no local um talvegue com grande concentração de águas no período de chuvas, estando, por isso, a área sujeita a deslizamentos:

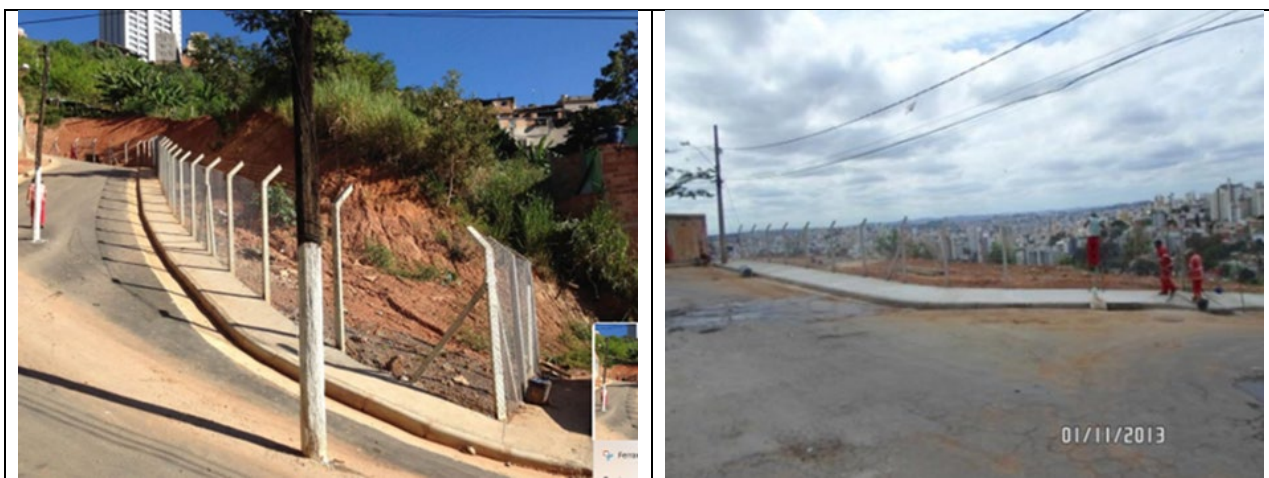
Além das remoções das famílias, diversas intervenções urbanísticas foram implantadas nas redondezas, sendo a área do Parque 7 toda cercada, conforme se verifica nas imagens abaixo:

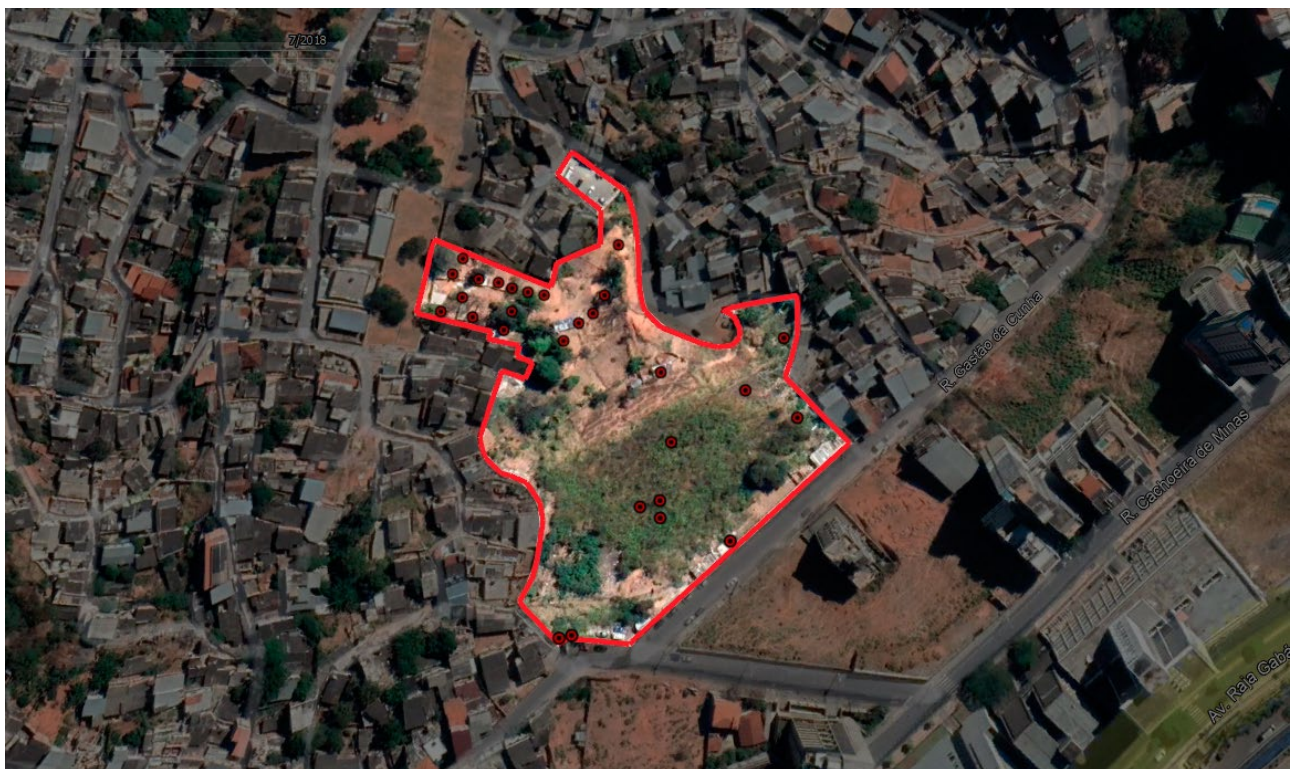
4 - FOTO ÁREA DE LOCALIZAÇÃO DA ÁREA DO PARQUE 07 COMO OS LIMITES DE CONFRONTAÇÃO DE ANTES DA INVASÃO

Vista aérea do dia 31/07/2018, antes do início das ocupações com a sobreposição dos limites do parque.

Vale ressaltar que as construções que estão dentro dos limites são **baías de cavalos** pelo fato da existência de diversos carroceiros que residem nas imediações.

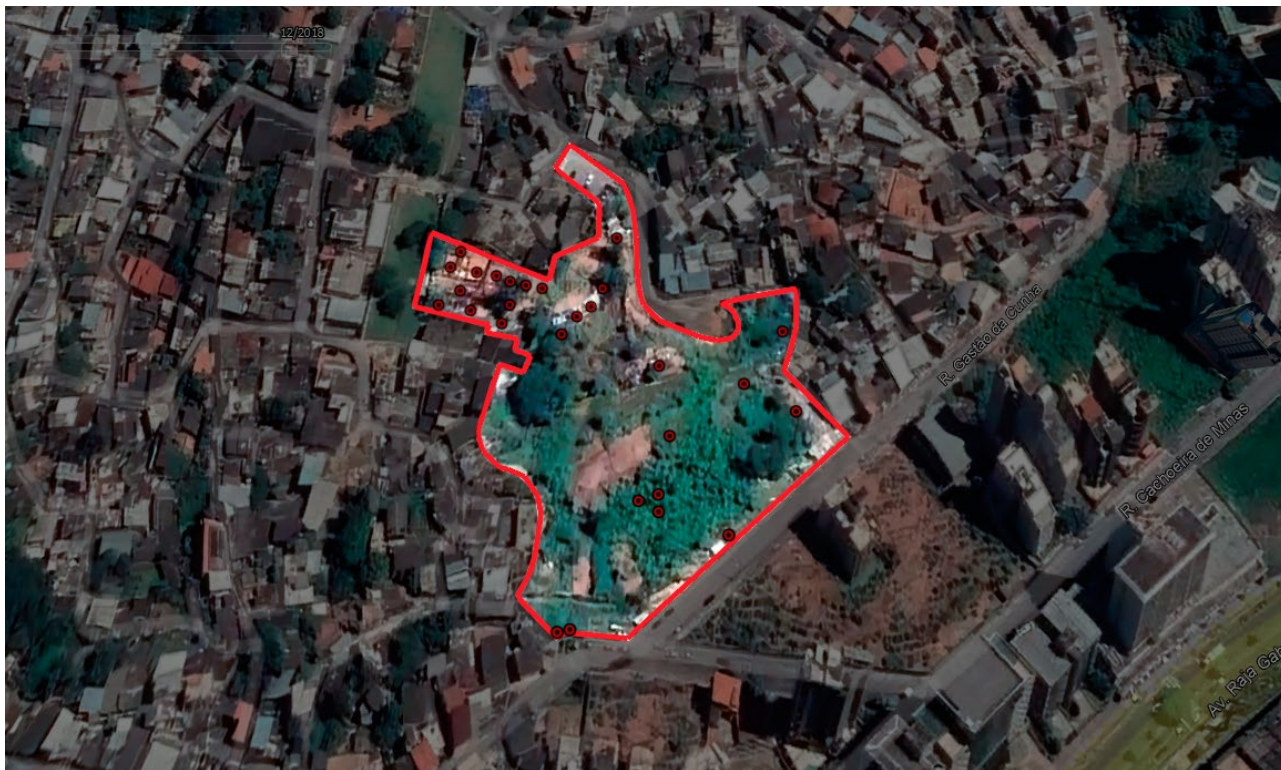
5 - FOTO ÁREA DE LOCALIZAÇÃO DA ÁREA DO PARQUE 07 NO INICIAL DA AÇÃO FISCAL DA INVASÃO E CONTEMPORÂNEO À DISTRIBUIÇÃO DA REFERIDA AÇÃO DE REINTEGRAÇÃO DE POSSE

Vista aérea do dia 14/12/2018, no início das ocupações com a sobreposição dos limites do parque.

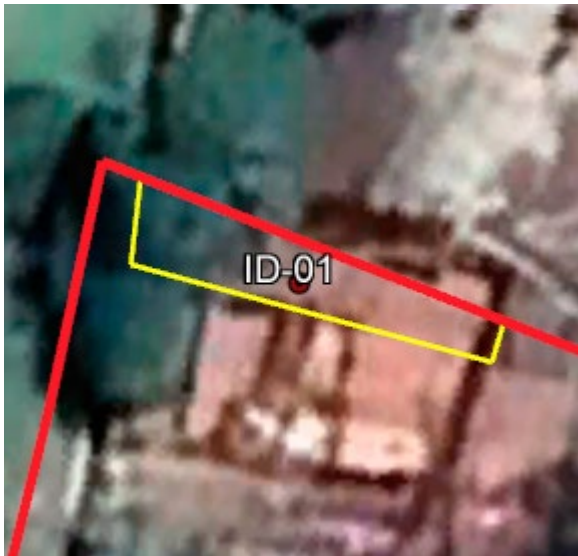
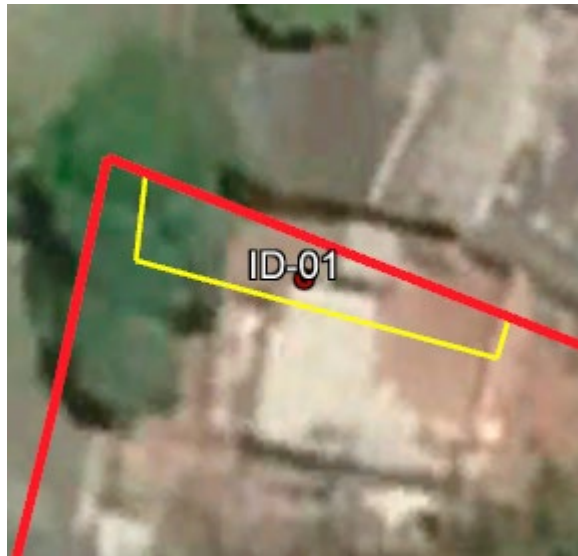
7.1.1 - IMÓVEL ID - 01

Após realização de inspeção in loco, com acompanhamento da Sra. Odaleia Silva Paulino, constatou-se a existência de uma construção em alvenaria com um pavimento. O ocupante original do referido imóvel era o Sr. Edilson Barbosa da Costa, CPF: 255.960.396-91 que faz parte do polo passivo da ação judicial nº 5176604-15.2020.8.13.0024.

Foto aérea antes da construção do imóvel: 12/2018	Data provável do início da construção: 01/2019

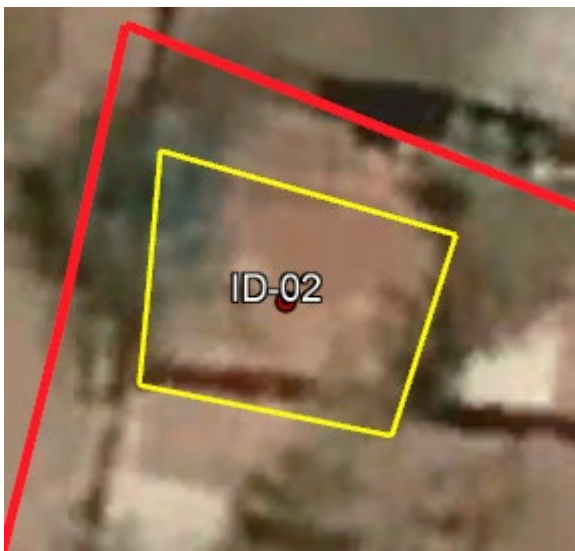
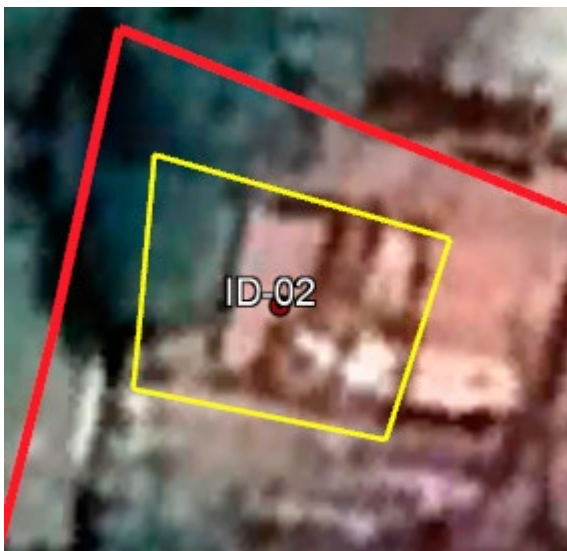
7.1.2 - IMÓVEL ID - 02

Trata-se do imóvel da **Sra. Odaleia Silva Paulino CPF: 038.226.716-81**, que acompanhou a vistoria realizada no dia **10/04/2024**. Casa construída em alvenaria, um pavimento, com característica de moradia. Foi permitido o acesso ao imóvel. Segundo informações apuradas, essa foi a primeira edificação existente da ocupação. A Sra. Odaleia faz parte do polo passivo da ação judicial nº 5176604-15.2020.8.13.0024.

Foto aérea antes da construção do imóvel: 09/2018	Data provável do início da construção: 12/2018

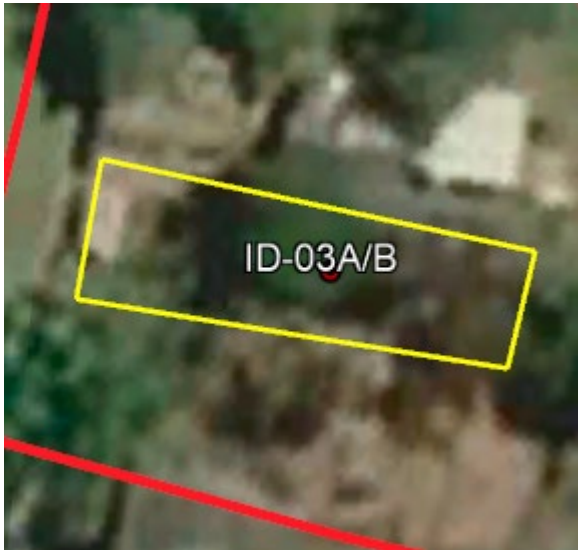
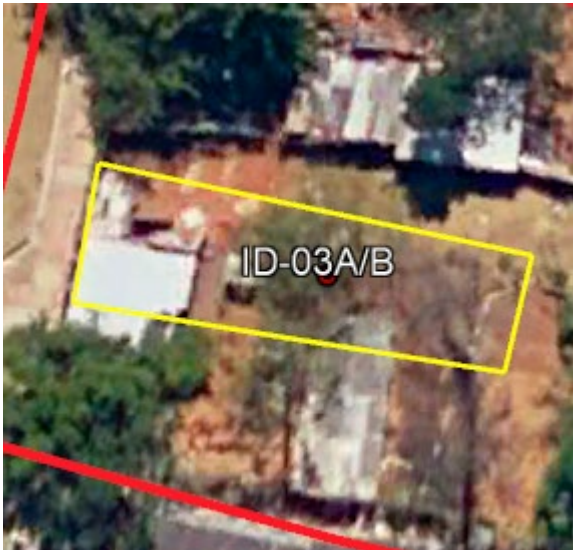
7.1.3 - IMÓVEL ID - 03 A (INFERIOR)

Imóvel de dois pavimentos, sendo este o pavimento inferior. Segundo informações coletadas com a Sra. Odaleia e com Lucas Nata Candido Lourenco (possuidor do imóvel ID - 03B), a possuidora do imóvel é a **Sra Lucinária Cecília Cândido Lourenço, CPF: 053.124.196-30**. Casa construída em alvenaria, com características de moradia.

Foto aérea antes da construção do imóvel: 01/2018	Data provável do início da construção: 05/2018

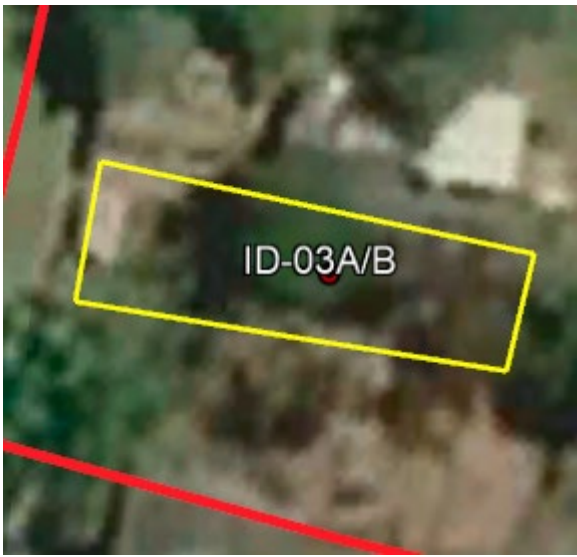
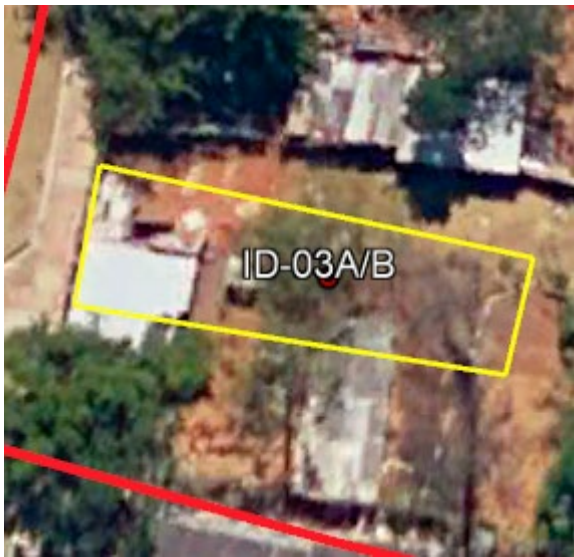
7.1.4 - IMÓVEL ID - 03 B (SUPERIOR)

Imóvel de dois pavimentos, sendo este o pavimento superior. O seu possuidor, **Sr. Lucas Nata Candido Lourenco, CPF: 101.419.126-26**, encontrava-se no local no momento da vistoria. Construção em alvenaria com características de moradia.

Foto aérea antes da construção do imóvel: 01/2018	Data provável do início da construção: 05/2018

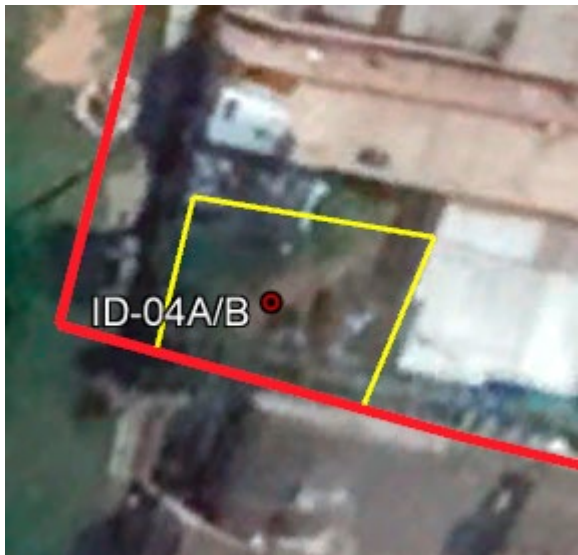
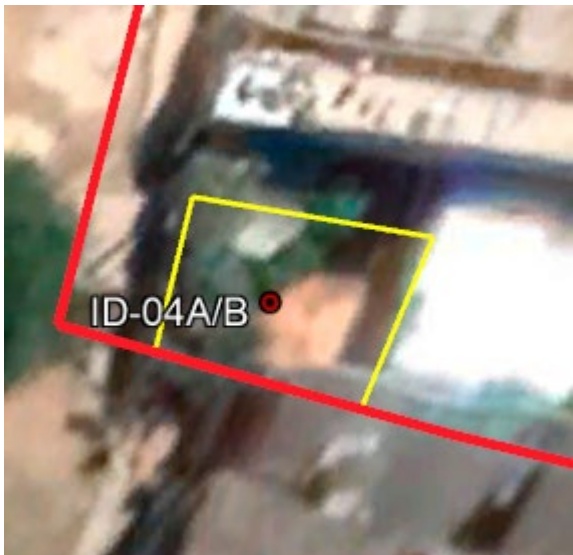
7.1.5 - IMÓVEL ID - 04 A (INFERIOR)

Imóvel de dois pavimentos, sendo este o pavimento inferior. No momento da vistoria encontrava-se no local (**no passeio**) o Sr. Paulo Henrique de Jesus, CPF: 022.094.216-16, que disse ser o atual possuidor do lote, **no entanto não permitiu o acesso da equipe ao imóvel**, pois alegou estar sem a chave no momento, **tornando difícil a comprovação da posse do imóvel pelo entrevistado**. Vale ressaltar, que no

Foto aérea antes da construção do imóvel: 03/2021	Data provável do início da construção: 05/2021

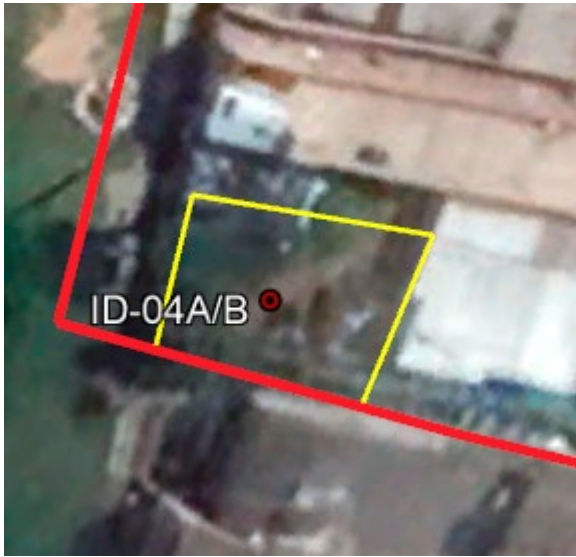
7.1.6 - IMÓVEL ID - 04 B (SUPERIOR)

Trata-se de imóvel de dois pavimentos, sendo este o pavimento superior. Está em fase de construção, não possuindo cobertura e janelas. No momento da vistoria estava presente no local o **Sr. Marlon Lúcio Moraes Barcelos, CPF: 020.254.286-69**, que afirmou ser o responsável pela construção. Não possui características de moradia. **Marlon, que estava presente no momento da vistoria, estava**

Foto aérea antes da construção do imóvel: 03/2021	Data provável do início da construção: 05/2021

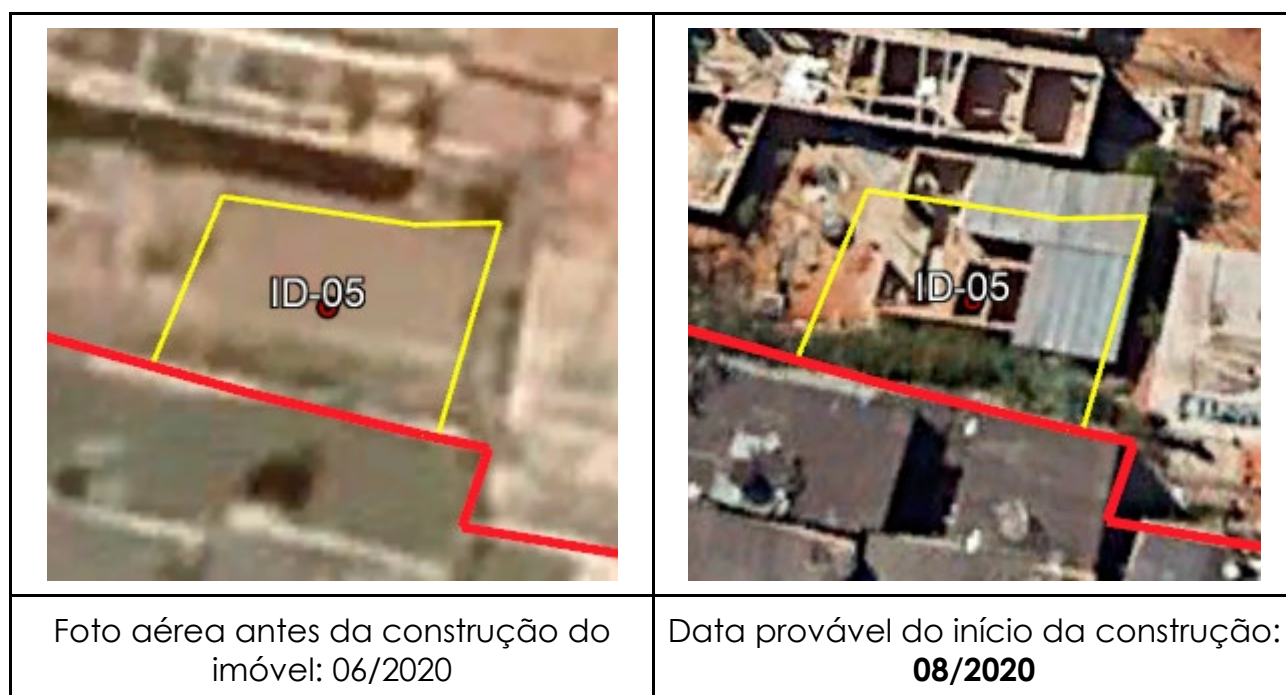
7.1.7 - IMÓVEL ID - 05

Em vistoria realizada pela equipe de risco da URBEL em dezembro de 2022, foi constatada a queda de um muro de arrimo construído pelos moradores, que atingiu os cômodos do fundo da casa da Sra. Vanderteia Souza Evangelista (imóvel ID-5), derrubando várias paredes. Essa obra tinha sido executada há cerca de 5 anos pelos moradores, sem, contudo, utilizarem as técnicas corretas.

Imóvel de um pavimento, construído em alvenaria com característica de moradia. Em sindicância foi informado que a possuidora do imóvel é a **Sra. Vanderleia Souza Evangelista, CPF: 007.193.145-77**, que não se encontrava no local no momento da vistoria.

Os moradores desocuparam o imóvel e a URBEL iniciou uma obra para demolir o muro existente e iniciar a construção de um novo muro de contenção dentro dos padrões adequados. Aguarda-se a conclusão da obra para ser feita uma nova avaliação do local.

Vale ressaltar ainda, que a continuidade das construções no referido local além de agravar a degradação ambiental da área do Parque, poderá em futuro próximo ser propício a um desastre geológico com produção de vítimas, haja vista que em dezembro de 2022 foi relatada a ocorrência de um deslizamento de barranco ao lado da moradia, **IMÓVEL ID - 05, sendo necessária uma obra emergencial do PEAR**

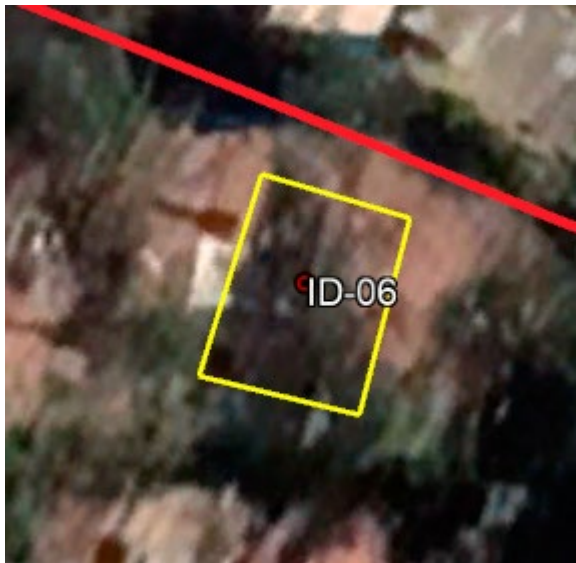
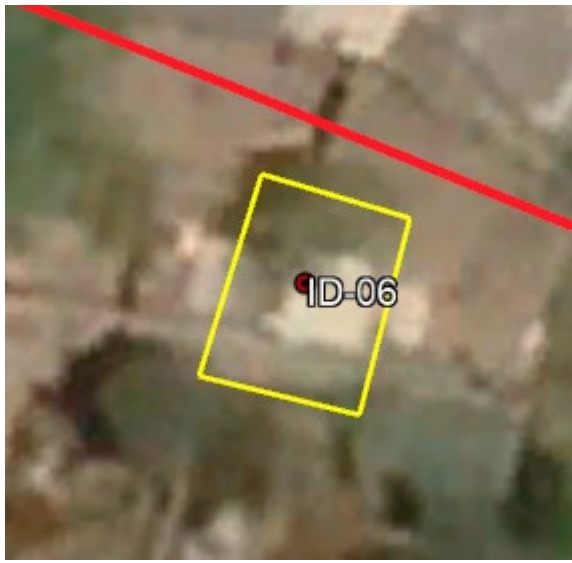
7.1.8 - IMÓVEL ID - 06

Imóvel de um pavimento, construído em alvenaria com característica de moradia. Em sindicância foi informado que a possuidora do imóvel é a **Sra. Fernanda Pâmela de Jesus da Silva, CPF: 700.268.486-86**, que não se encontrava no local no momento da vistoria.

Foto aérea antes da construção do imóvel: 08/2017	Data provável do início da construção: 10/2017

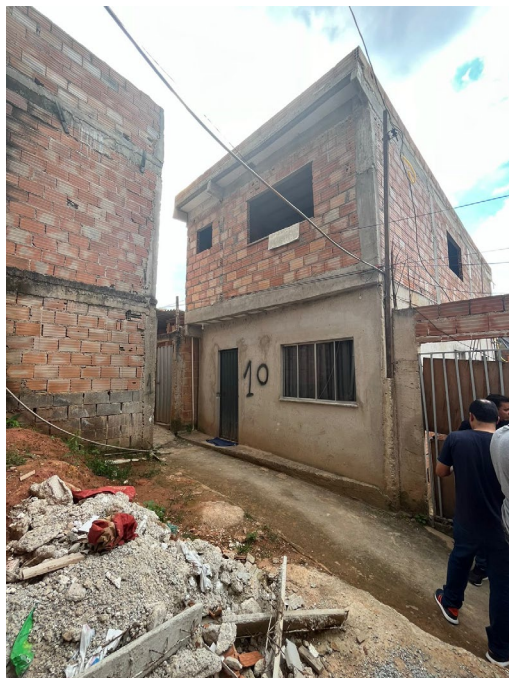
7.1.9 - IMÓVEL ID - 07

Fachada frontal do imóvel, no dia 10/04/2024. **Fonte: acervo da equipe.**

Imóvel de dois pavimentos, construído em alvenaria com característica de moradia. Em sindicância foi informado que a possuidora do imóvel é a **Sra. Claudete da Conceição Roque, CPF: 068.604.176-33**, que não se encontrava no local no momento da vistoria.

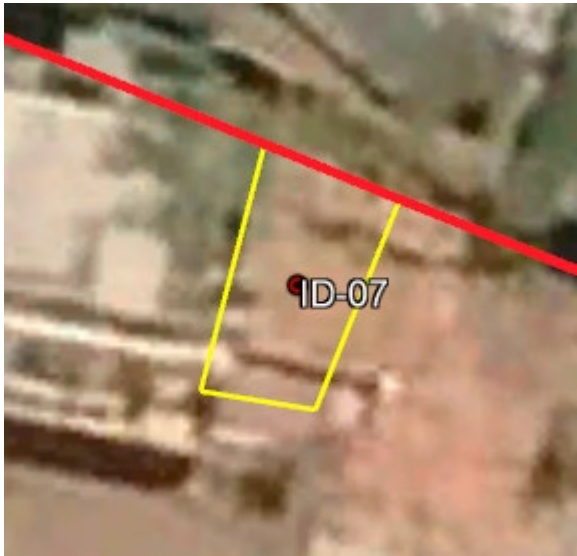
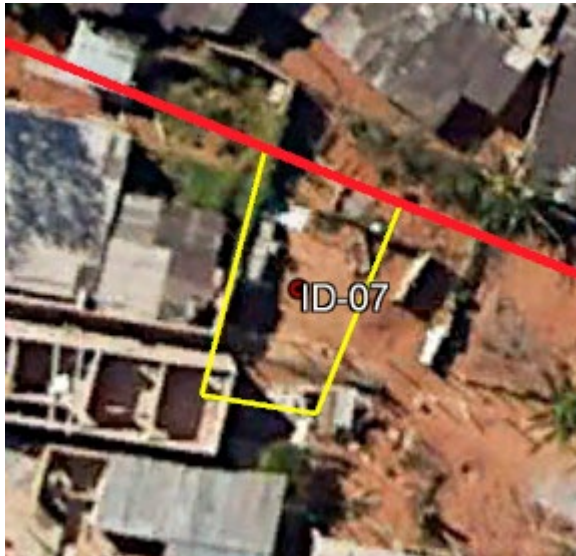
Foto aérea antes da construção do imóvel: 06/2020	Data provável do início da construção: 08/2020

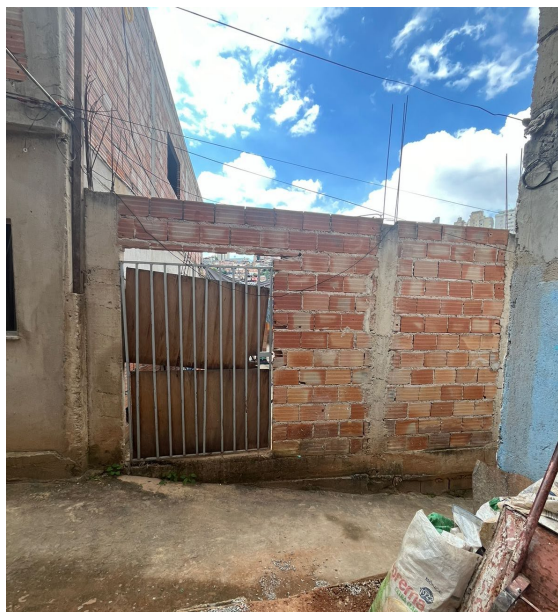
7.1.10 - IMÓVEL ID - 08

Fachada frontal do imóvel, no dia 10/04/2024. **Fonte:** acervo da equipe.

Imóvel de um pavimento, construído em alvenaria com característica de moradia. Em sindicância foi informado que o possuidor do imóvel é o **Sr. Jonathan**, não estando presente no momento das vistorias, portanto não sendo possível a coleta de dados adicionais.

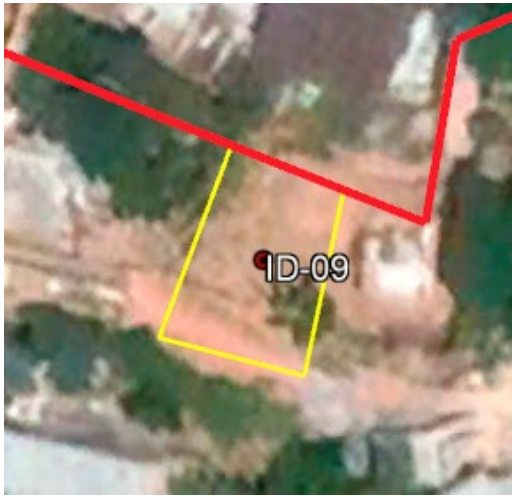
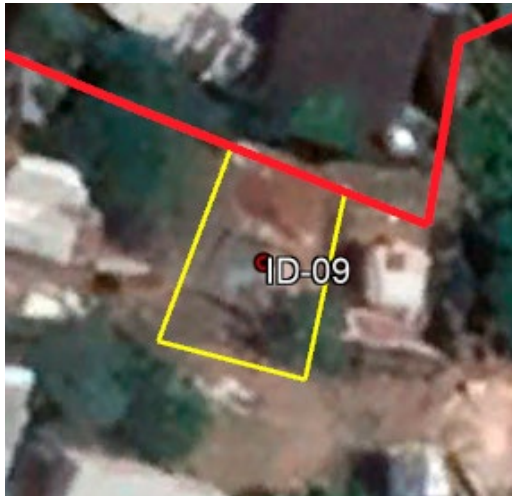
7.1.11 - IMÓVEL ID - 09

Imóvel de um pavimento, construído em alvenaria com característica de moradia. Em sindicância foi informado que a possuidora do imóvel é a **Sra. Noêmia de Jesus Santos, CPF: 007.876.955-80**, ela não se encontrava no local no momento da vistoria.

Foto aérea antes da construção do imóvel: 01/2021	Data provável do início da construção: 03/2021

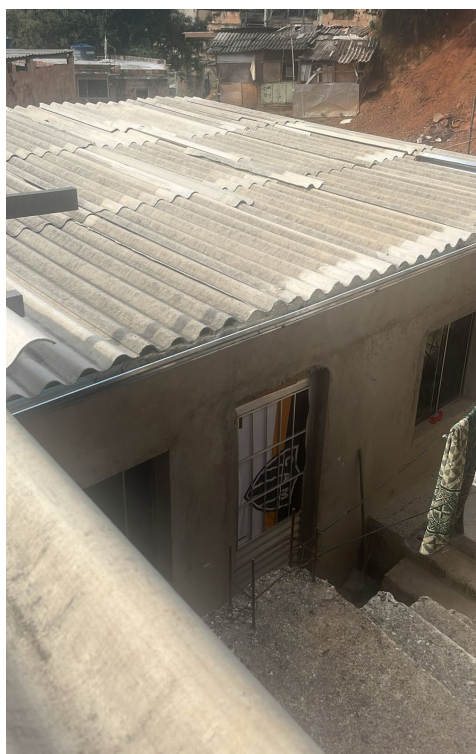
7.1.12 - IMÓVEL ID - 10

Vista superior do imóvel, no dia 10/04/2024. **Fonte: acervo da equipe.**

Imóvel de um pavimento, construído em alvenaria com característica de moradia. Em sindicância foi informado que a possuidora do imóvel é a **Sra. Cosmira de Jesus**, CPF: 098.606.246-40, ela não se encontrava no local no momento da vistoria.

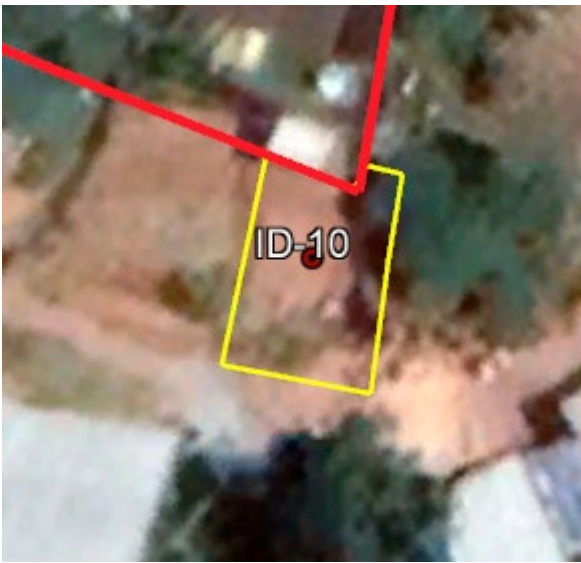
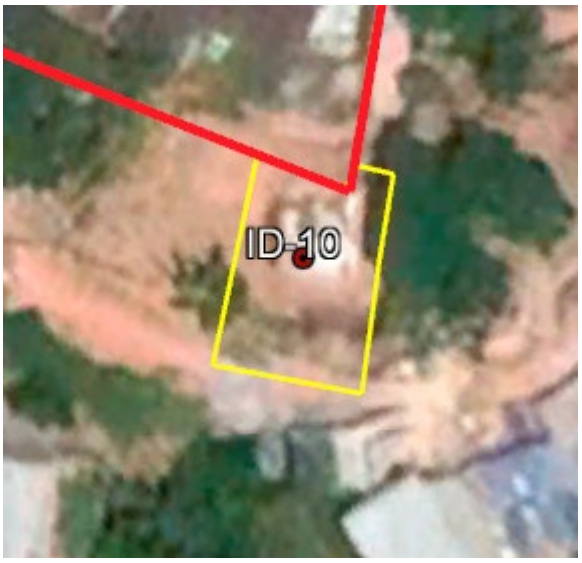
Foto aérea antes da construção do imóvel: 12/2020	Data provável do início da construção: 01/2021

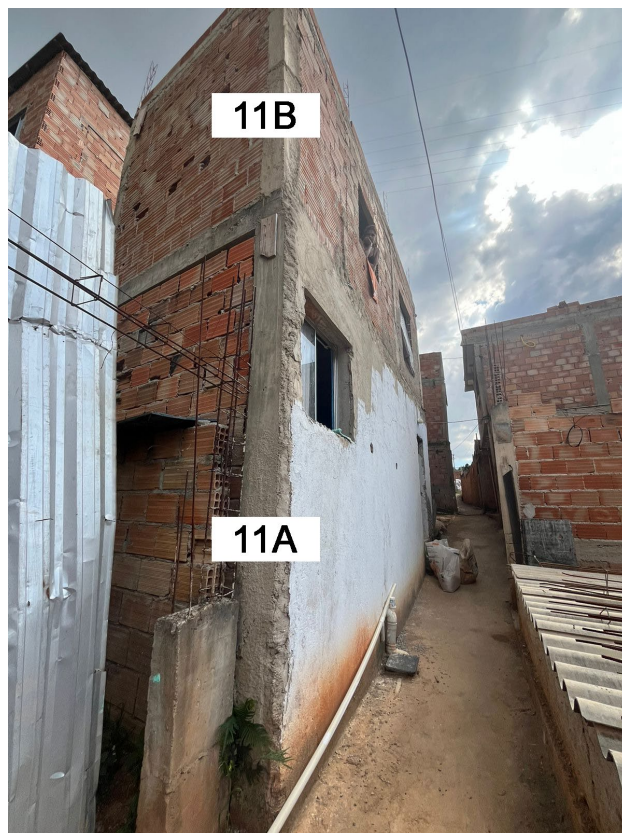
7.1.13 - IMÓVEL ID - 11 A (INFERIOR)

Fachada lateral do imóvel, no dia 10/04/2024. **Fonte: acervo da equipe.**

Imóvel de dois pavimentos, construído em alvenaria, com características de moradia, sendo este o nível inferior. Em sindicância foi informado que a possuidora do imóvel é a **Sra Erica**, não sendo possível no momento da vistoria coletar mais dados.

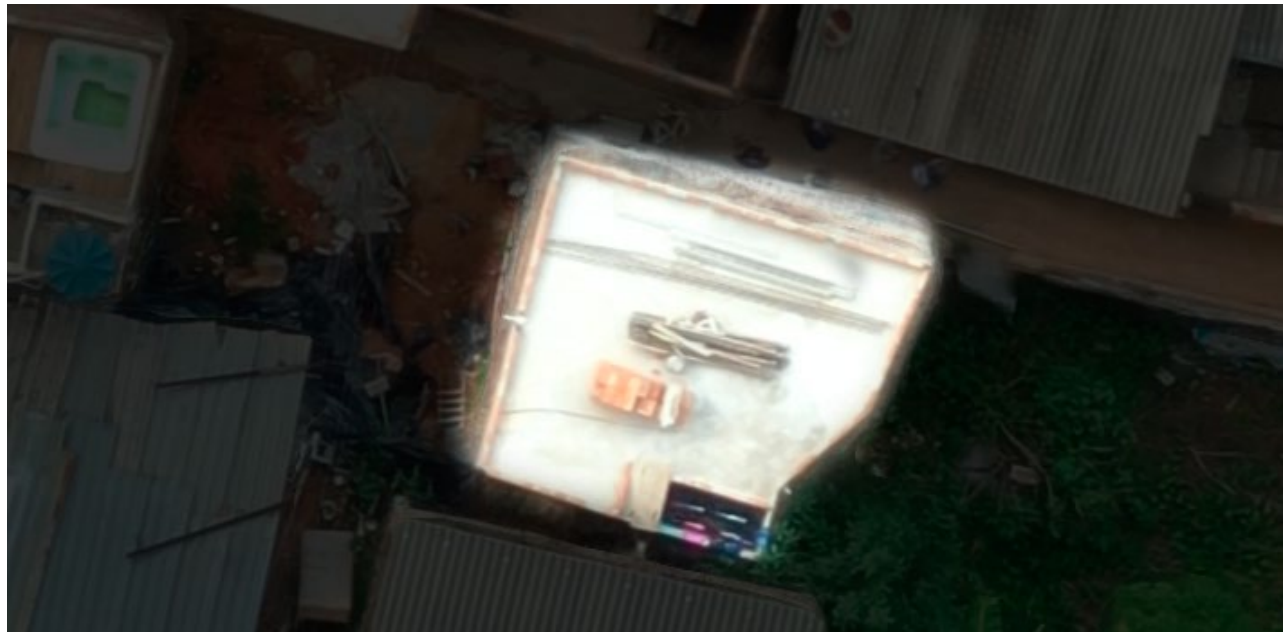
Vista aérea. **Fonte: Departamento de Meio Ambiente da GCMBH - DMA.**

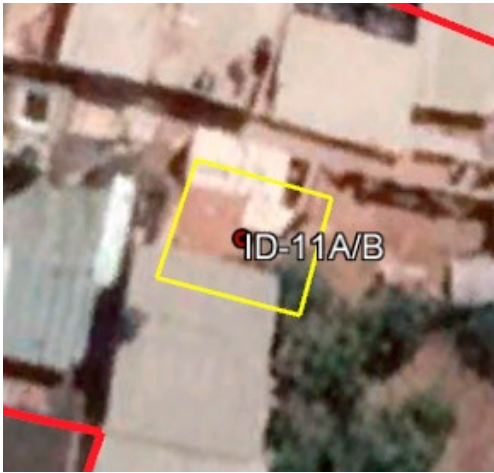
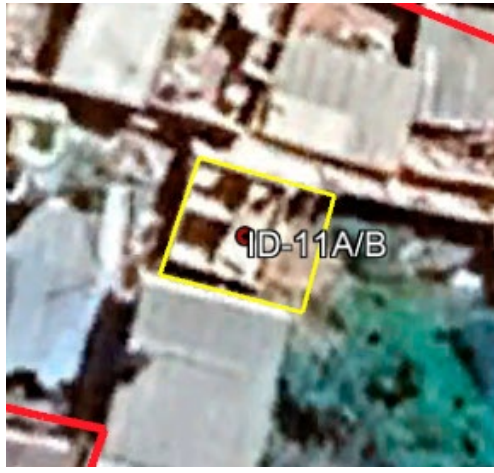
Foto aérea antes da construção do imóvel: 09/2022	Data provável do início da construção: 05/2023

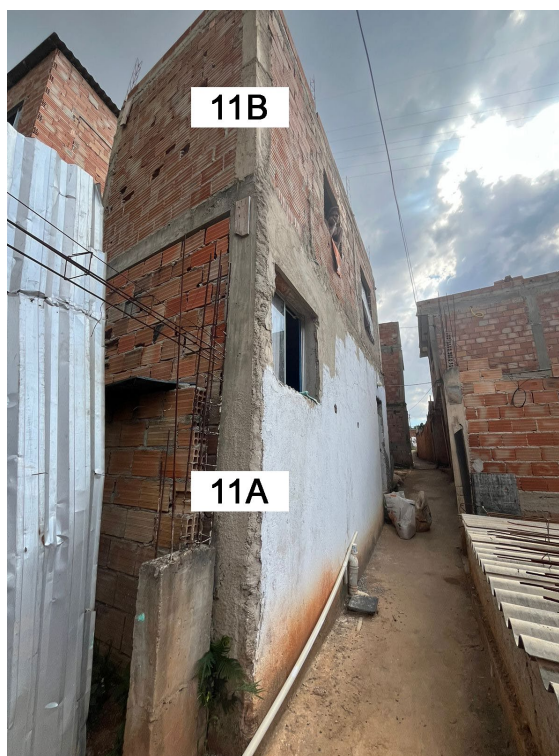
7.1.14 - IMÓVEL ID - 11 B (SUPERIOR)

Fachada lateral do imóvel, no dia 10/04/2024. **Fonte: acervo da equipe.**

Imóvel de dois pavimentos, sendo este o nível superior. Construído em alvenaria, com características de moradia. No momento da vistoria, o **Sr Guilherme Daniel Santos de Paulo, CPF: 018.749.076-76**, encontrava-se no local e se identificou como possuidor do imóvel.

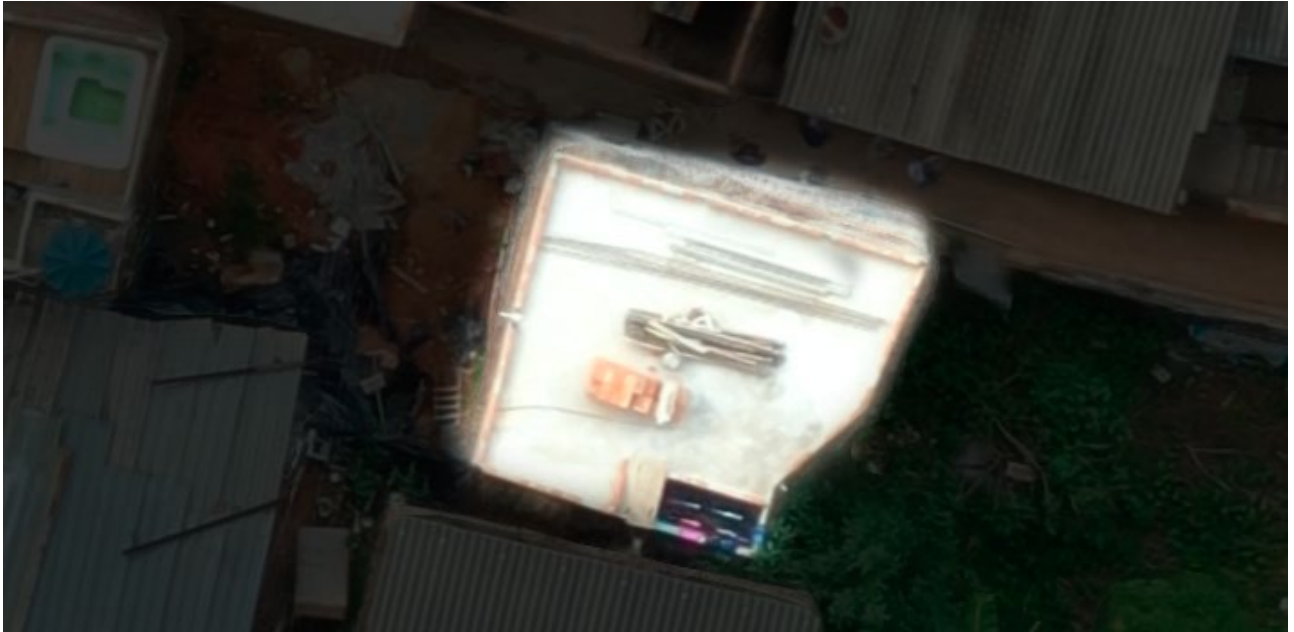
Vista aérea. Fonte: Departamento de Meio Ambiente da GCMBH - DMA.

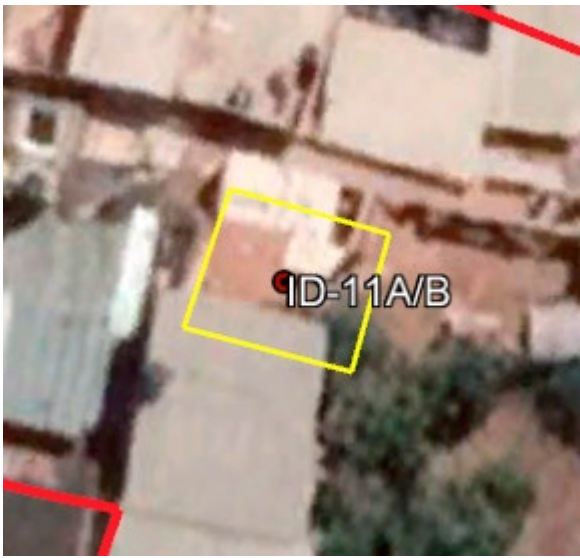
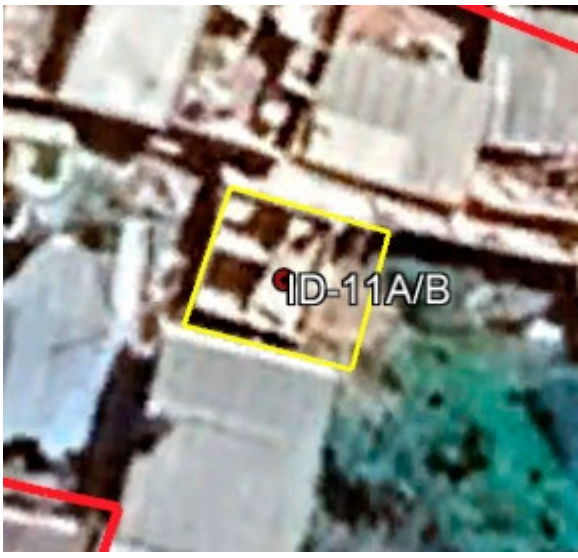
Foto aérea antes da construção do imóvel: 09/2022	Data provável do início da construção: 05/2023

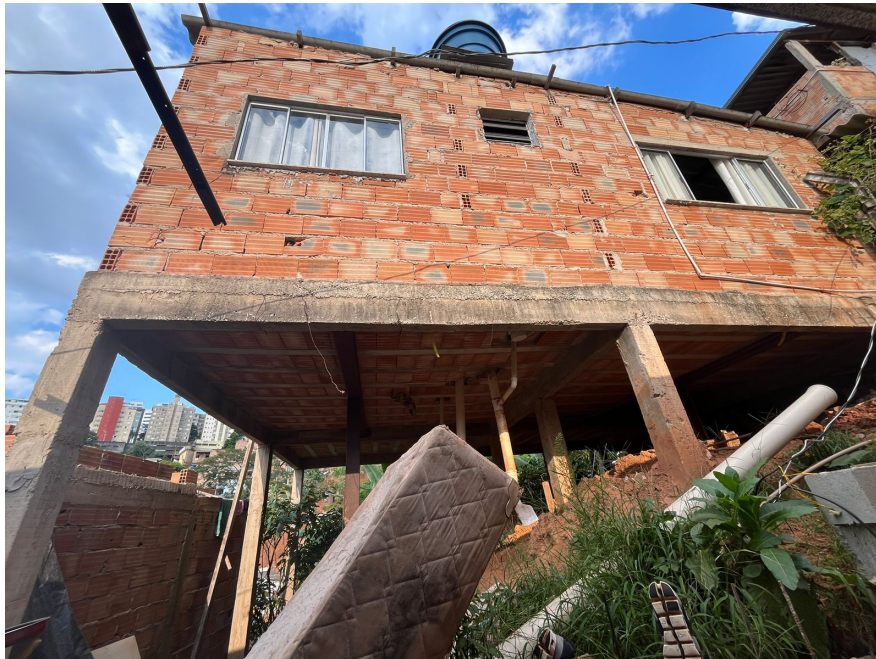
7.1.15 - IMÓVEL ID - 11 C

Fachada lateral do imóvel, no dia 10/04/2024. **Fonte: acervo da equipe.**

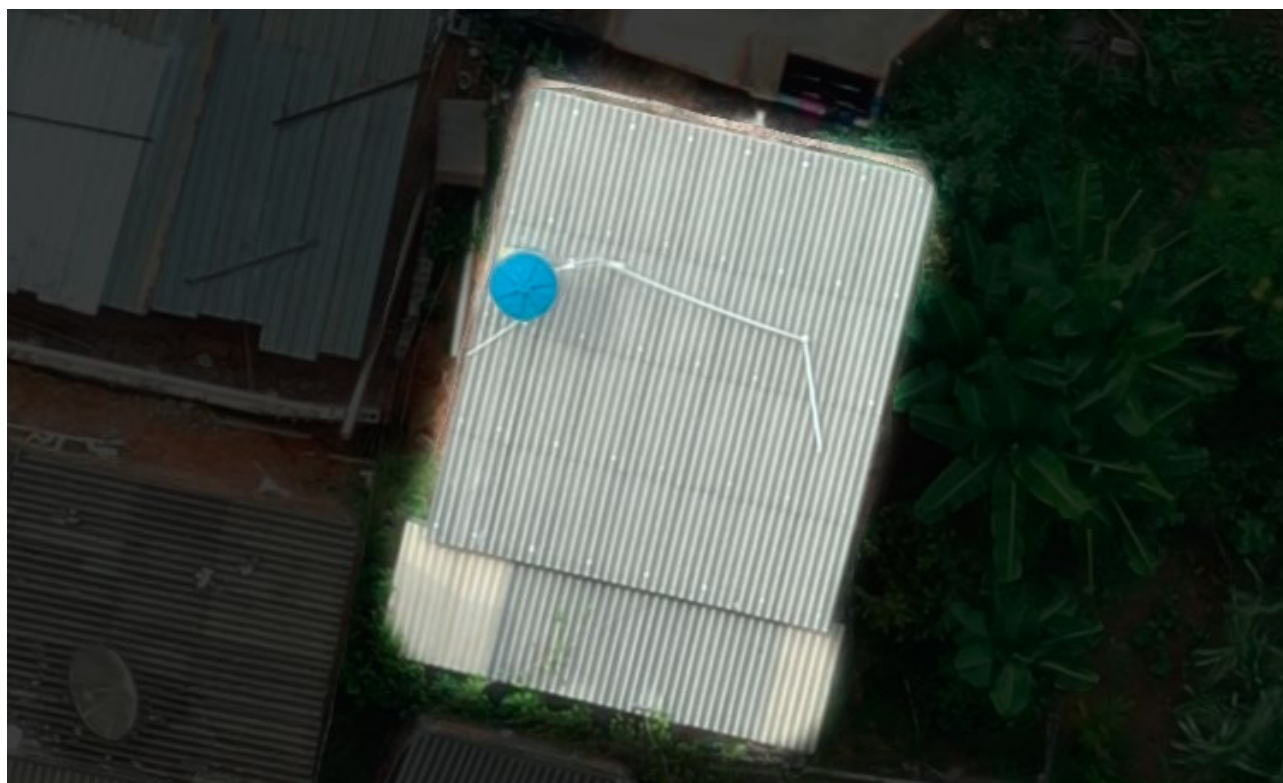
Vista aérea. **Fonte: Departamento de Meio Ambiente da GCMBH - DMA.**

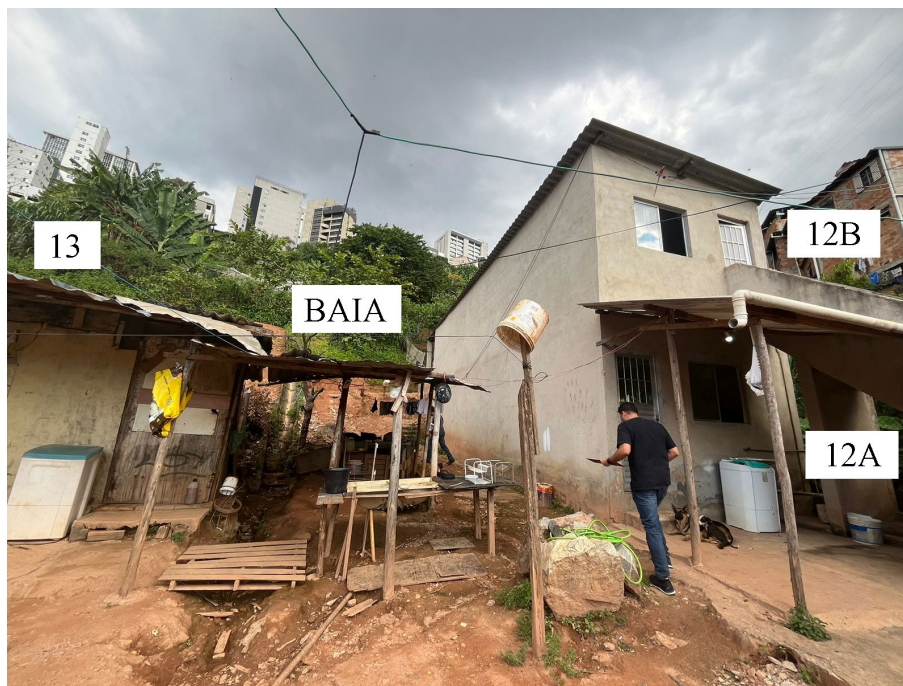
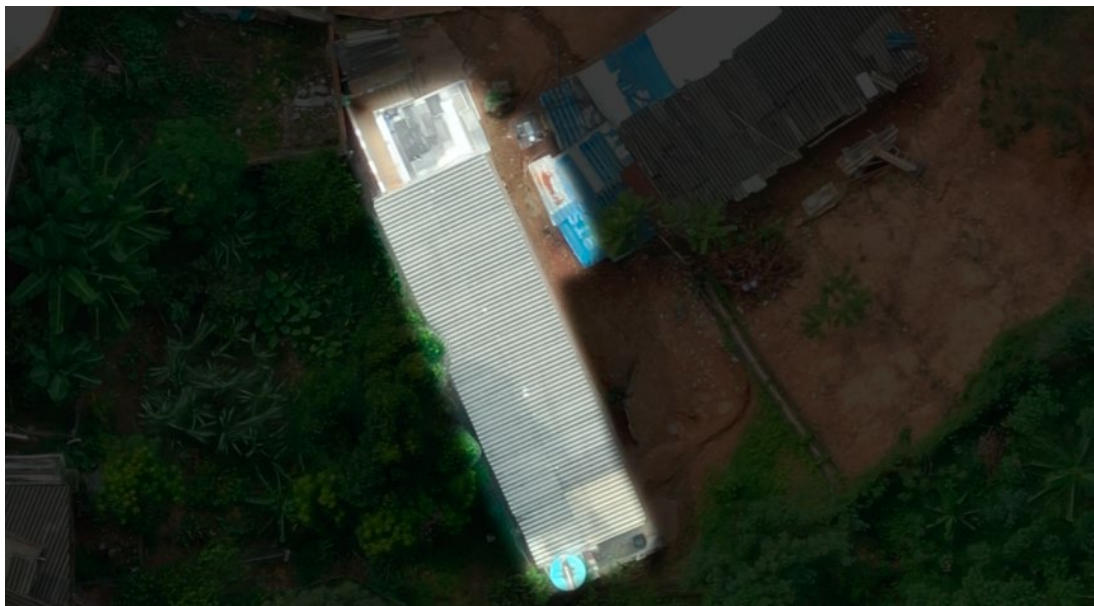
7.1.16 - IMÓVEL ID - 12A (INFERIOR)

Visão geral do imóvel, no dia 10/04/2024. **Fonte:** acervo da equipe.

Imóvel de dois pavimentos, sendo este o nível inferior, construído em alvenaria e com características de moradia. No momento da vistoria encontrava-se no local a **Sra Ludiene Gonçalves dos Santos, CPF: 022.519.966-13**, que afirmou ser possuidora da casa.

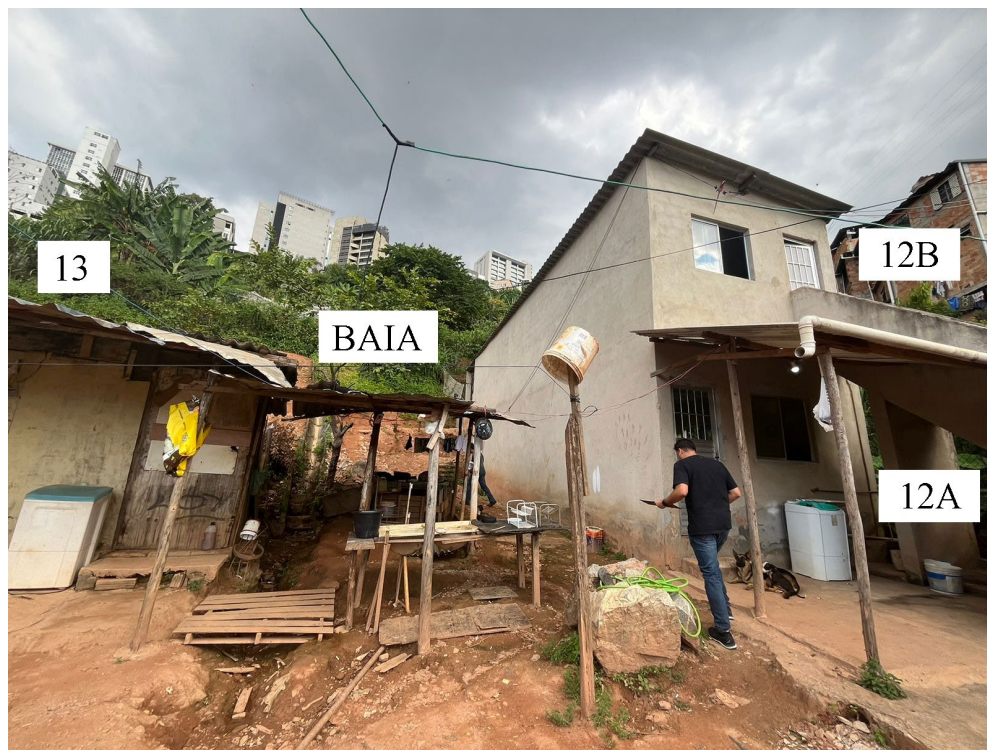
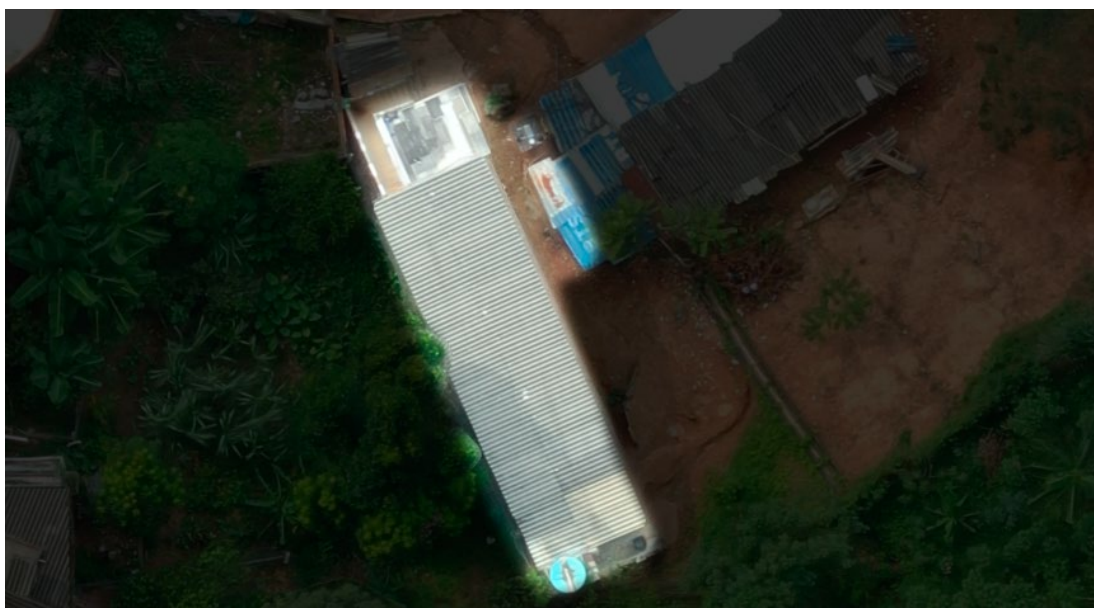
7.1.17 - IMÓVEL ID - 12 B (SUPERIOR)

Visão geral do imóvel, no dia 10/04/2024. Fonte: acervo da equipe.

Imóvel de dois pavimentos, sendo esse o nível superior, construído em alvenaria e com características de moradia. No momento da vistoria encontrava-se no local o **Sr. Vitor William de Oliveira Gonçalves, RG: MG 18.166.726**, que afirmou ser possuidor da casa. Anexo ao imóvel, existe uma baia de animais cujo o Sr. Vitor afirma ser o responsável.
