RELATÓRIO FISCAL

A Diretoria de Coordenação de Atividades Especiais, através do Gerência de Fiscalização e Controle de Áreas Públicas - GEFIC solicitou elaboração de Levantamento atualizado das ocupações erigidas na área denominada Parque 07, compreendido entre as Ruas Manoel Goes, Gastão da Cunha e Beco dos Mirandas, Aglomerado Morro das Pedras objeto da ação de reintegração de posse nº **5176604-15.2020.8.13.0024** que tramita na 2ª Vara de Feitos da Fazenda Pública Municipal.

Atualmente, o Parque 7 está ocupado por famílias com alta vulnerabilidade social, **sendo o objeto deste relatório realizar o levantamento das famílias e construções existentes no local**, conforme registrado em imagem aérea:

7 - DO LEVANTAMENTO ATUALIZADO DAS CARACTERÍSTICAS DOS IMÓVEIS BEM COMO DOS OCUPANTES DE CADA EDIFICAÇÃO

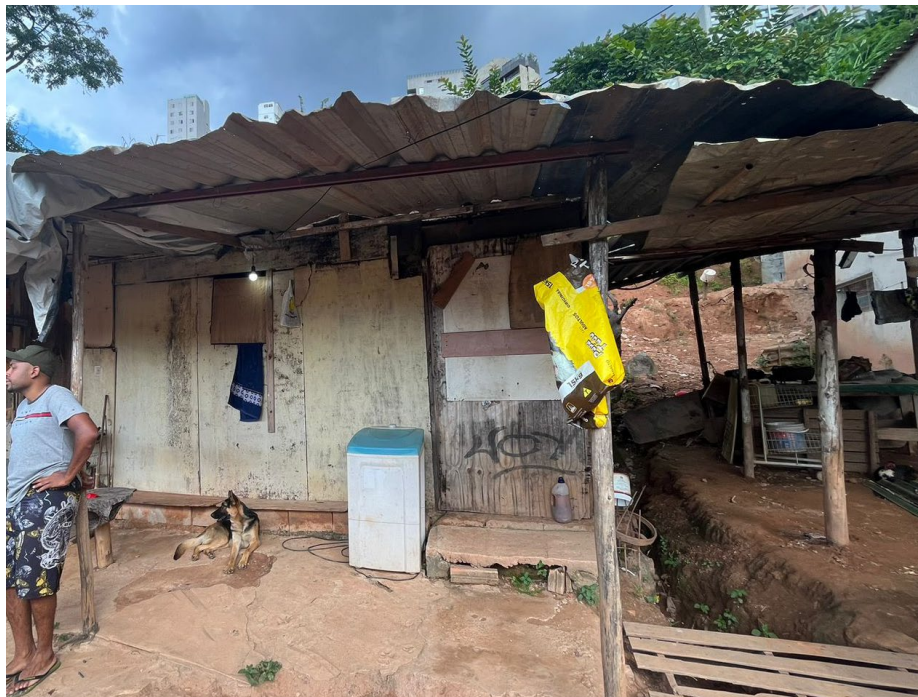
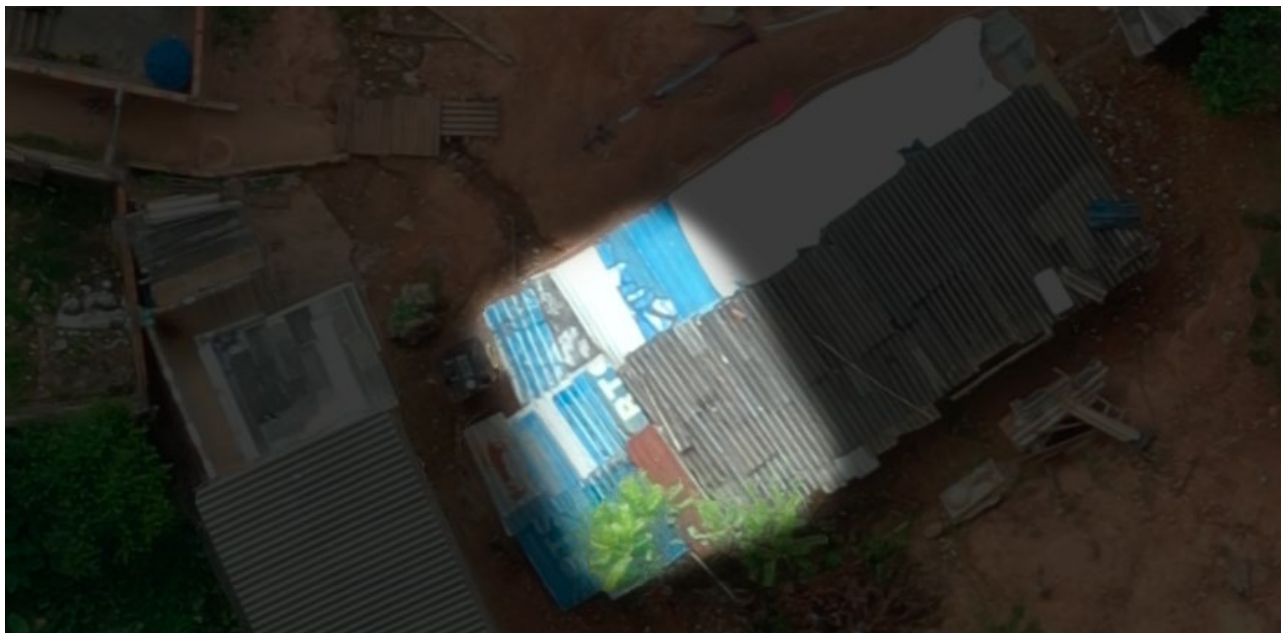
7.1.18 - IMÓVEL ID - 13

Visão geral do imóvel, no dia 10/04/2024. **Fonte:** acervo da equipe.

Construção precária em madeirite, com um pavimento e características de moradia. No momento da vistoria não foi encontrado morador no local. Em sindicância foi informado que a possuidora do imóvel é a **Sra. Jéssica Natália de Oliveira Gonçalves de Souza, CPF: 101.413.966-01.**

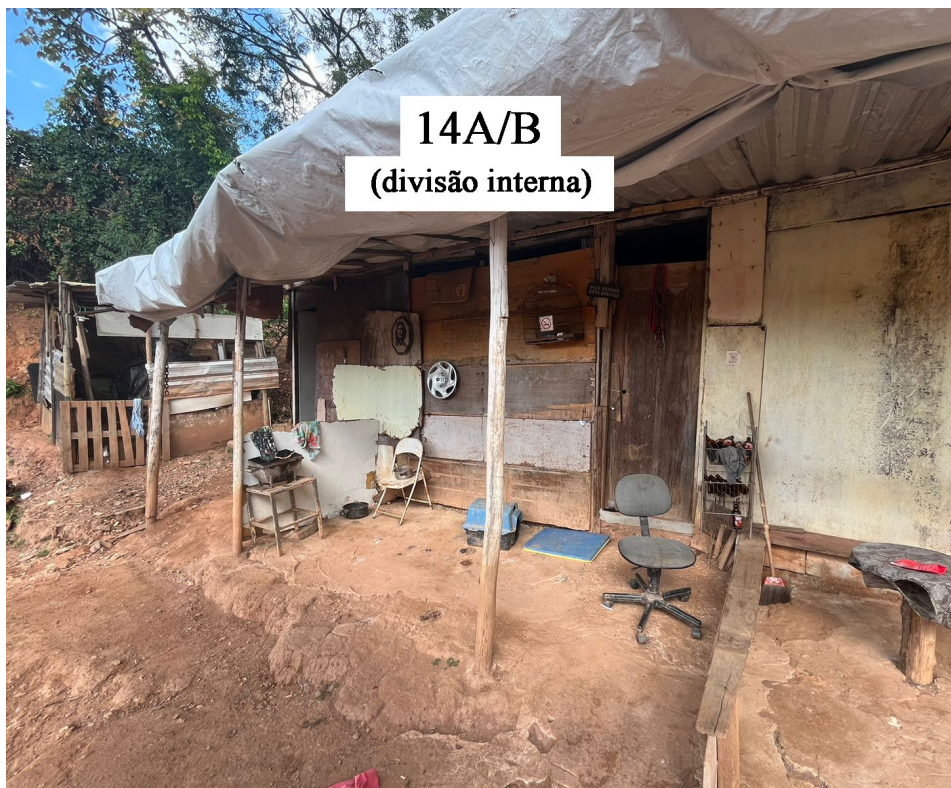
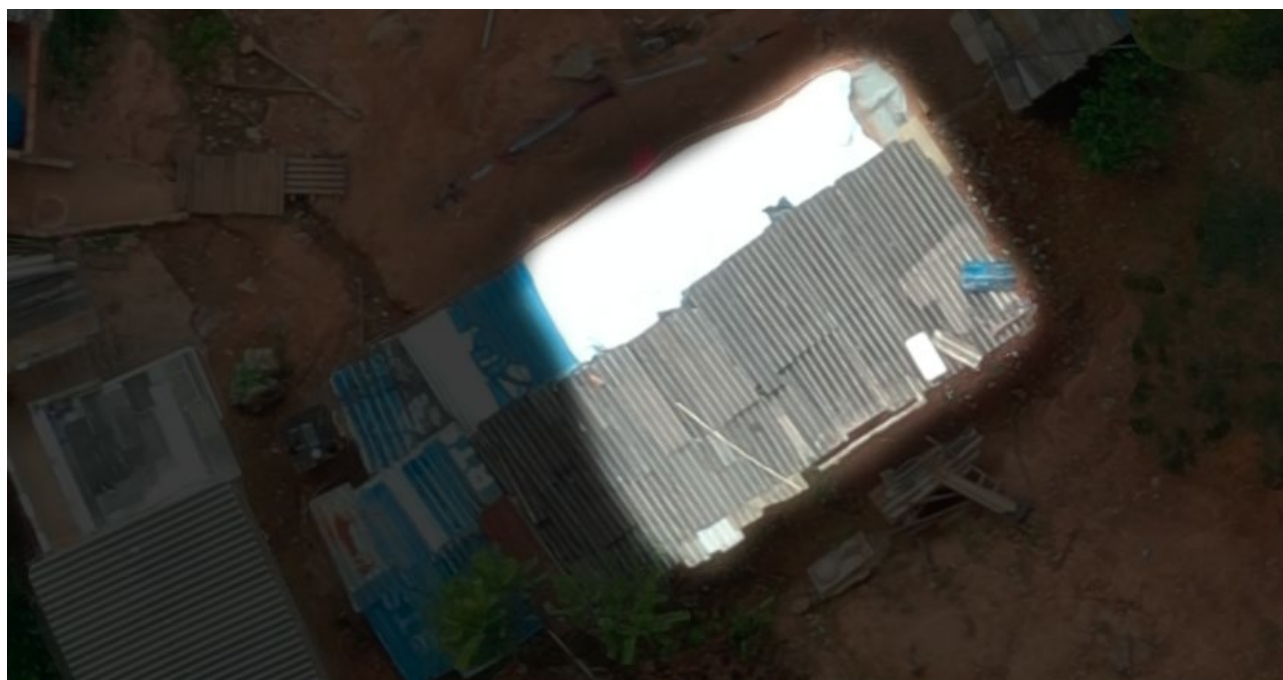
7.1.19 - IMÓVEL ID - 14 A/B

Visão geral do imóvel, no dia 10/04/2024. **Fonte: acervo da equipe.**

Construção precária em madeirite, com um pavimento, geminada com o imóvel 13. No momento da vistoria o morador não se encontrava no local. Em sindicância realizada foi informado que o imóvel se divide em dois na parte de dentro, sendo as possuidoras a **Sra. Quênia e Sra. Sandra Marcio de Oliveira, CPF: 060.551.786-05**, não sendo possível no momento da vistoria a coleta de mais dados ou adentrar o

local para verificação.

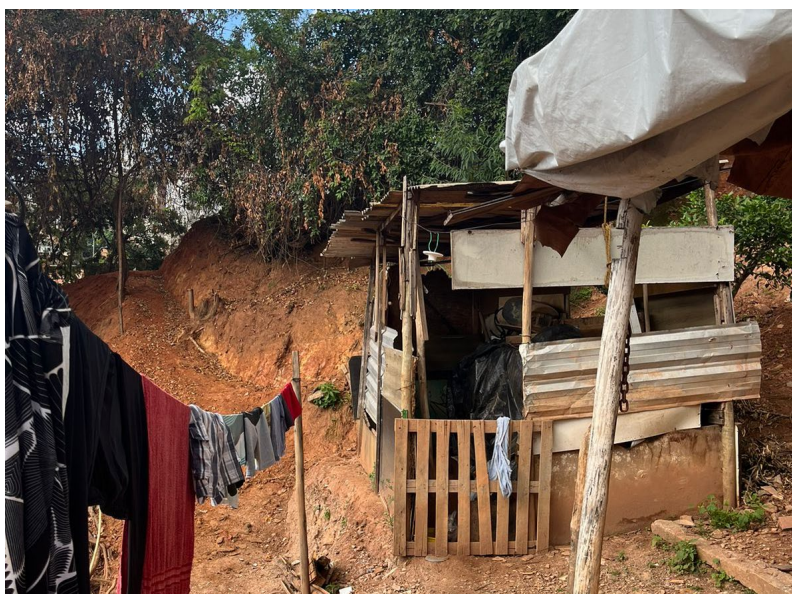
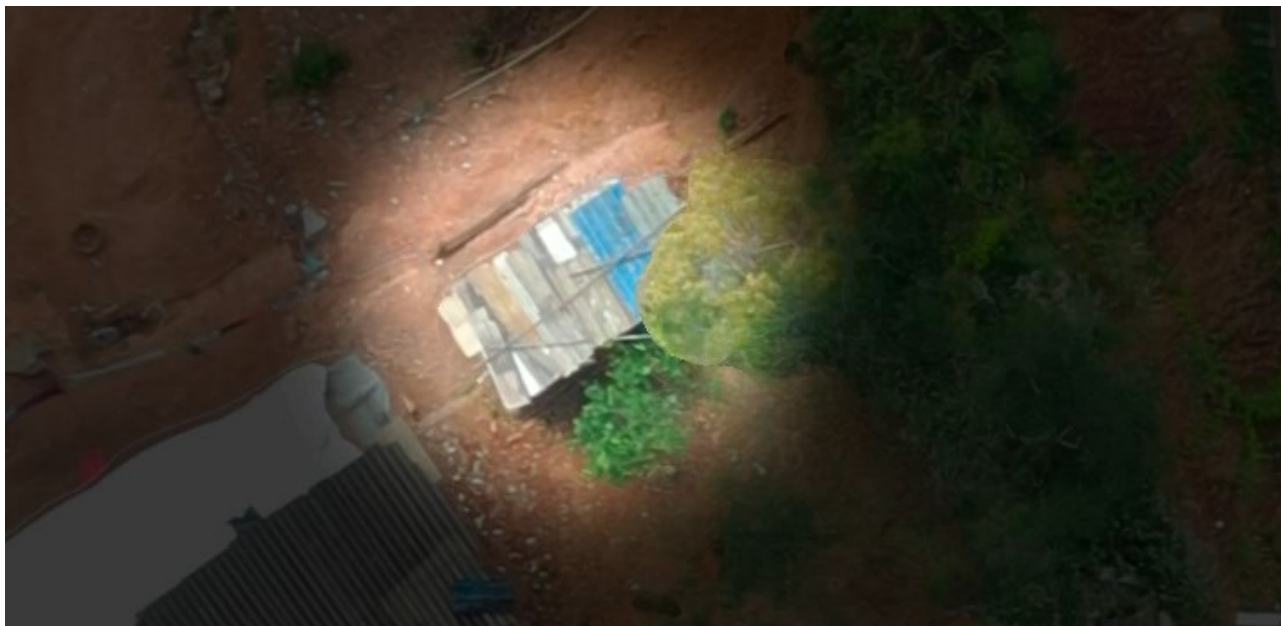
7.1.20 - IMÓVEL ID - B1 (BAIA)

Visão geral da baia, no dia 10/04/2024. **Fonte: acervo da equipe.**

Construção precária em madeirite, sem característica de moradia. No momento da vistoria o morador **Vitor William de Oliveira Gonçalves, RG: MG 18.166.726**, identificou-se como possuidor da construção e afirmou criar animais no local.

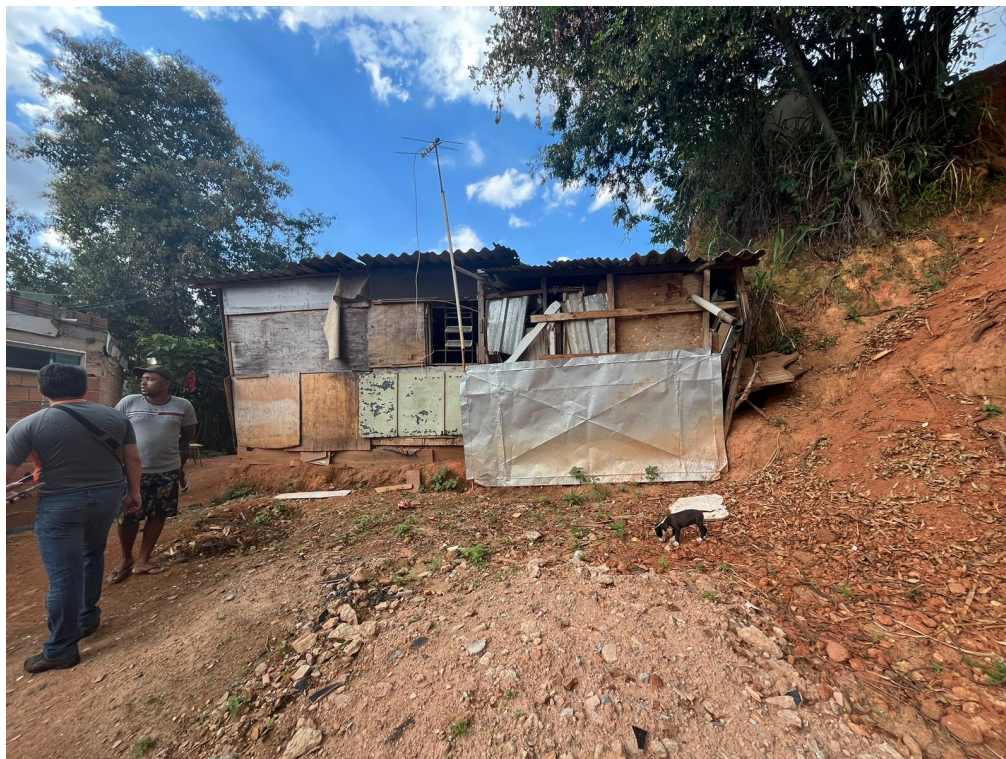
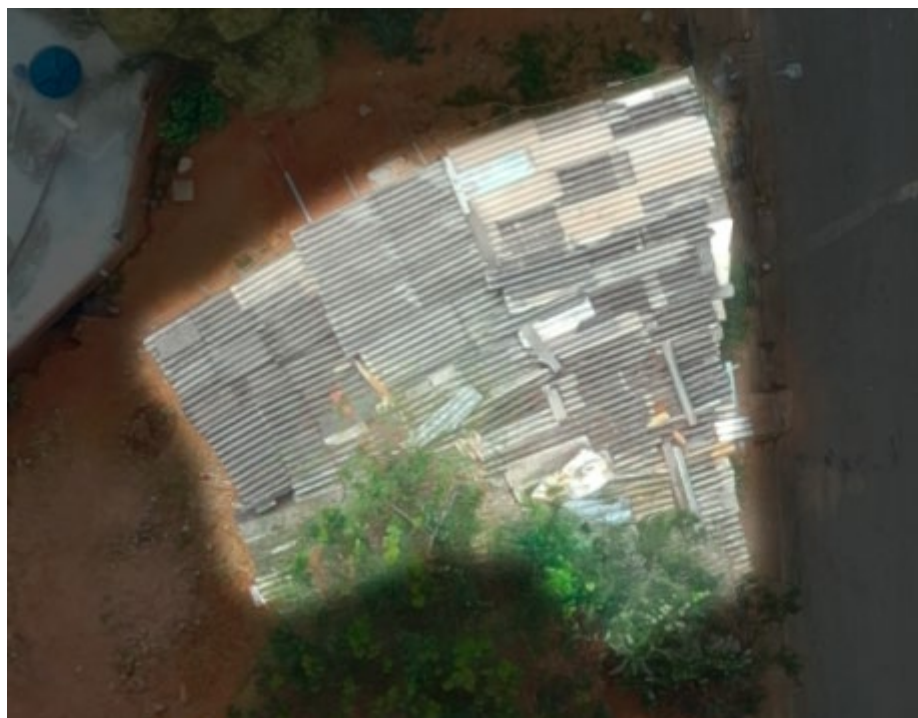
7.1.21 - IMÓVEL ID - 15

Vista frontal do imóvel, no dia 10/04/2024. **Fonte: acervo da equipe.**

Construção precária em madeirite, com um pavimento e características de moradia. No momento da vistoria, foi encontrado no local o **Sr. Edilson Barbosa da Costa, CPF: 255.960.396-91**, que se identificou como possuidor do imóvel. Posteriormente identificamos que o Sr. Edilson Barbosa da Costa, CPF: 255.960.396-91, era possuidor do **imóvel ID 01**, o qual repassou para a Sra. Vanessa Cristina de

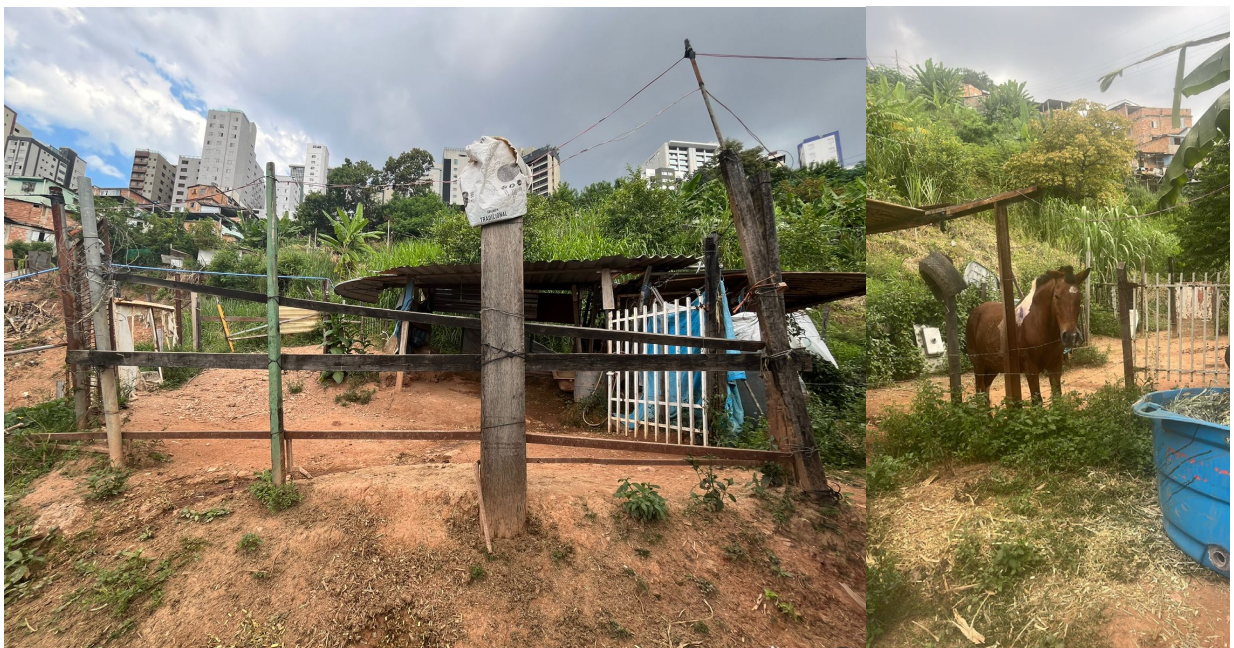
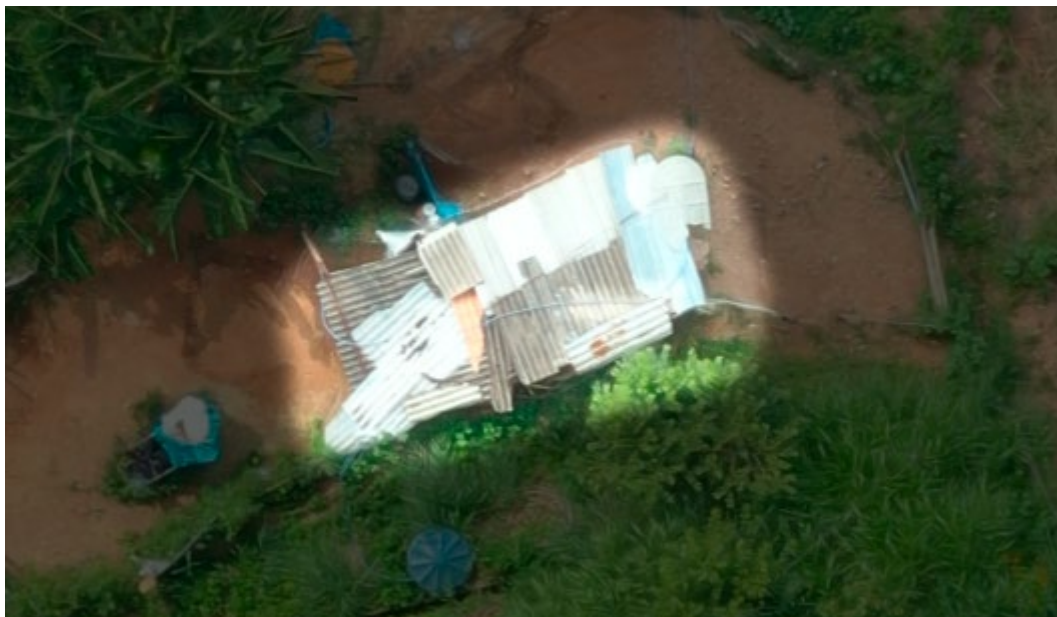
7.1.22 - IMÓVEL ID - B2 (BAIA)

Vista frontal, no dia 10/04/2024. **Fonte: acervo da equipe.**

Construção precária em madeirite, sem característica de moradia. No momento da vistoria, ficou perceptível que se trata de uma baía, havendo um cavalo no local. Não foi possível identificar o possuidor da construção ou do animal.

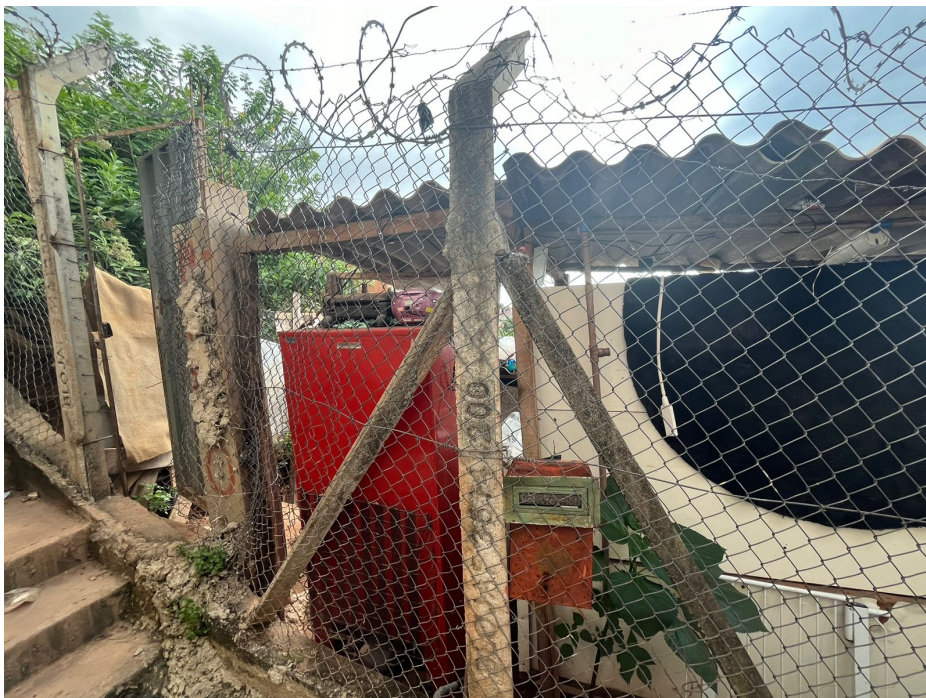
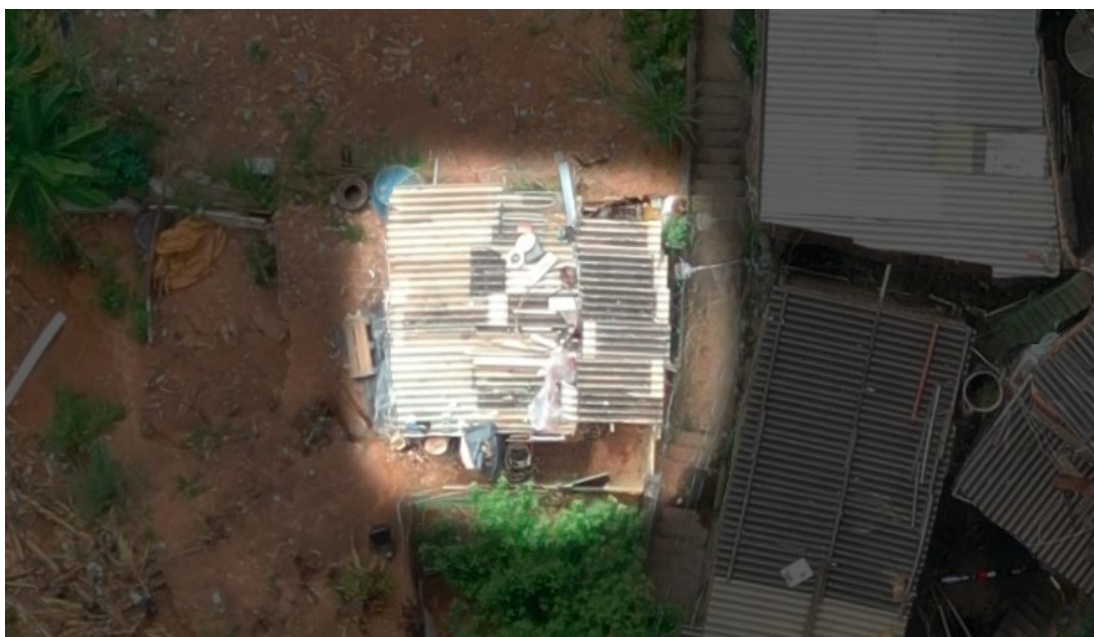
7.1.23 - IMÓVEL ID - 16

Vista frontal do imóvel, no dia 10/04/2024. **Fonte: acervo da equipe.**

Construção precária em madeirite ,com característica de moradia, com um pavimento , localizada na escadaria que circula o terreno. No momento da vistoria, foi encontrado no local o **Sr. Paulo Henrique Veloso CPF: 705.949.056-64** , que afirmou ser o possuidor da construção.

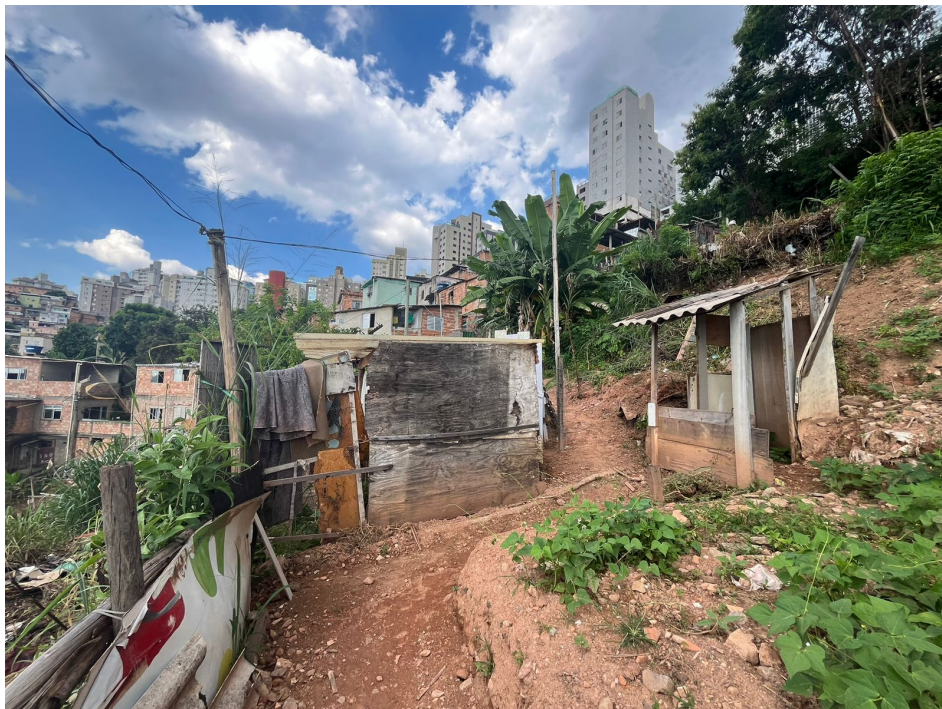
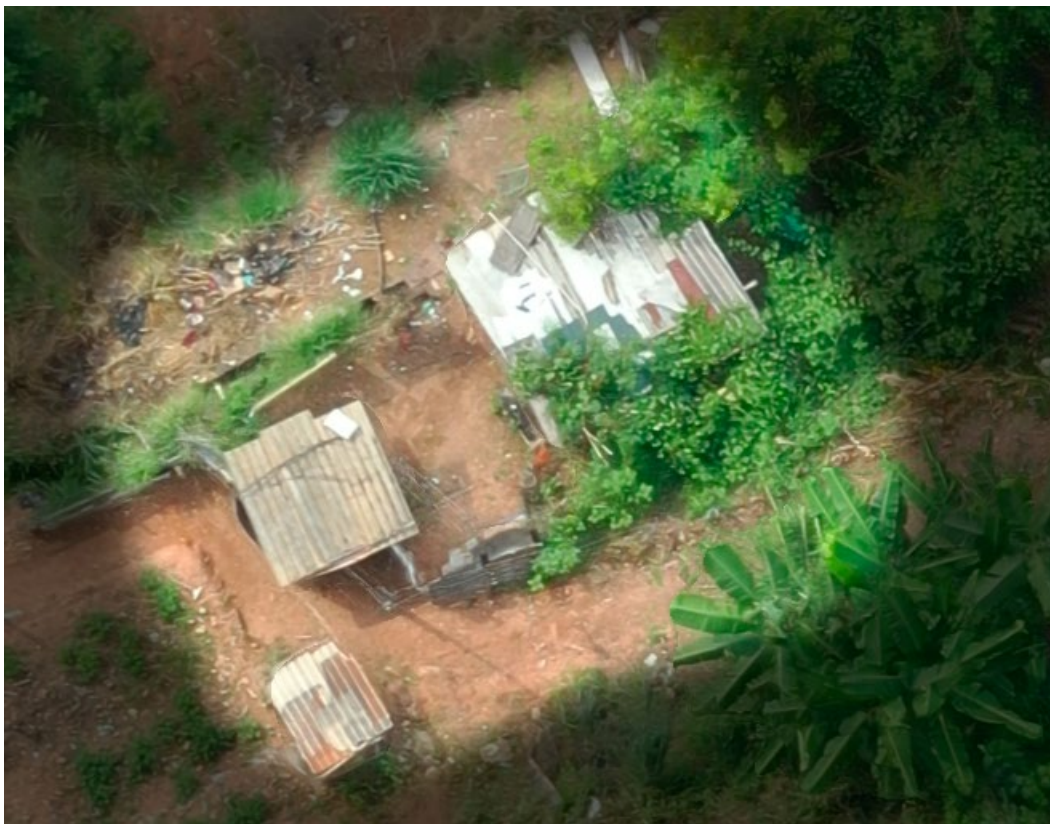
7.1.24 - IMÓVEL ID - 17

Vista frontal do imóvel, no dia 10/04/2024. **Fonte:** acervo da equipe.

Construção precária em madeirite, um pavimento, com características de moradia. No momento da vistoria não foi encontrado ninguém no local. Em sindicância foi informado pelo **Sr. Nicolas Nathan Bernardo Reis, CPF: 020901186-60** que o possuidor do imóvel é o **Sr. Moacir do Carmo Barbosa Pinto, não informou o CPF.**

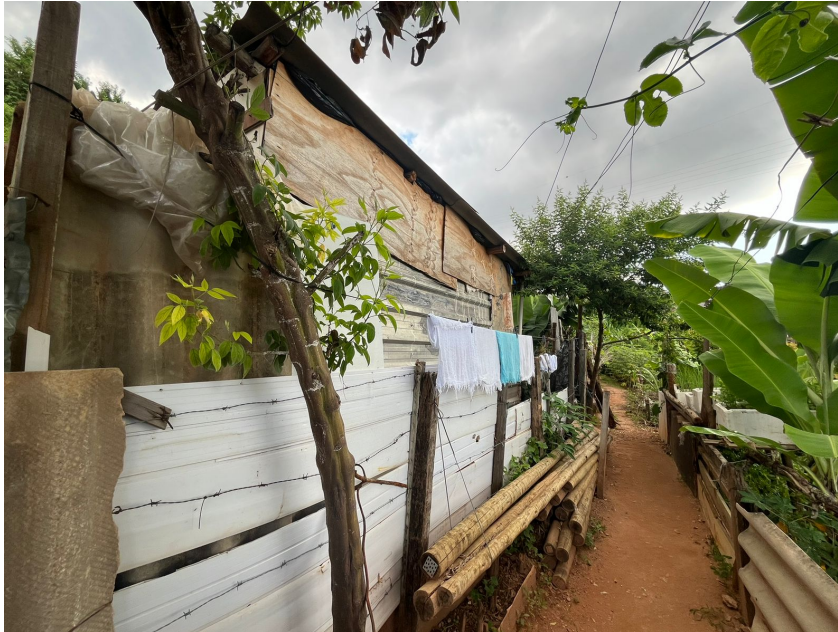
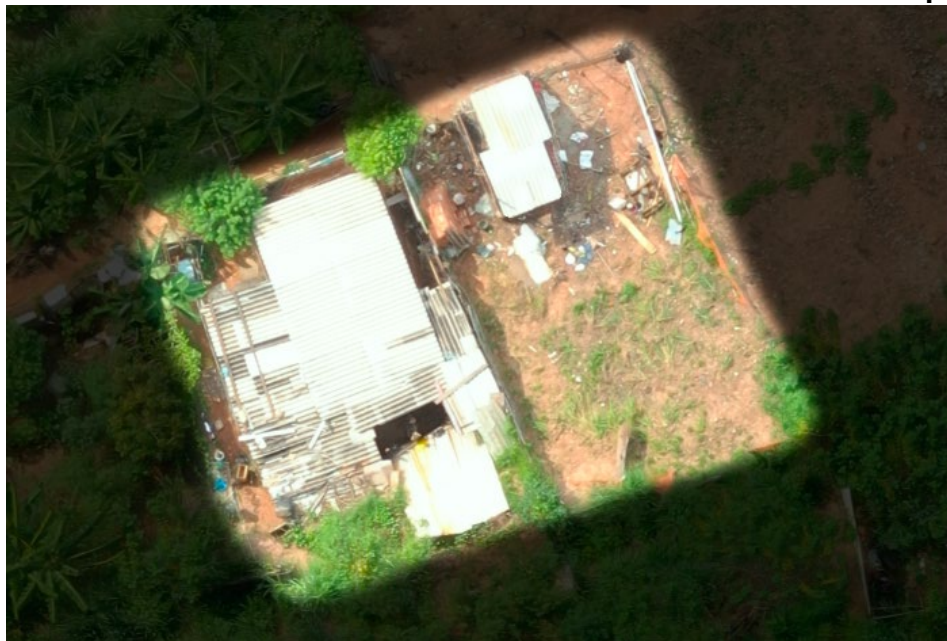
7.1.25 - IMÓVEL ID - 18

Vista Frontal do Imóvel, no dia 10/04/2024. **Fonte:** acervo da equipe.

Construção precária em madeirite, um pavimento, com características de moradia. No momento da vistoria estava presente no local o **Sr Jose Vicente Ferreira de Oliveira CPF: 515.039.486-68**, que se identificou como possuidor do imóvel.

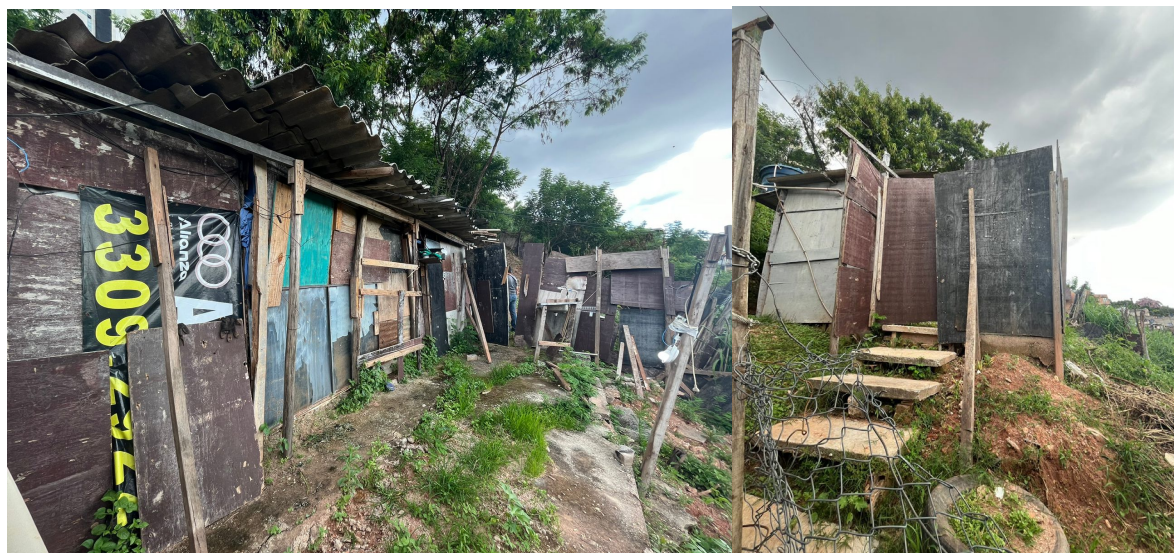
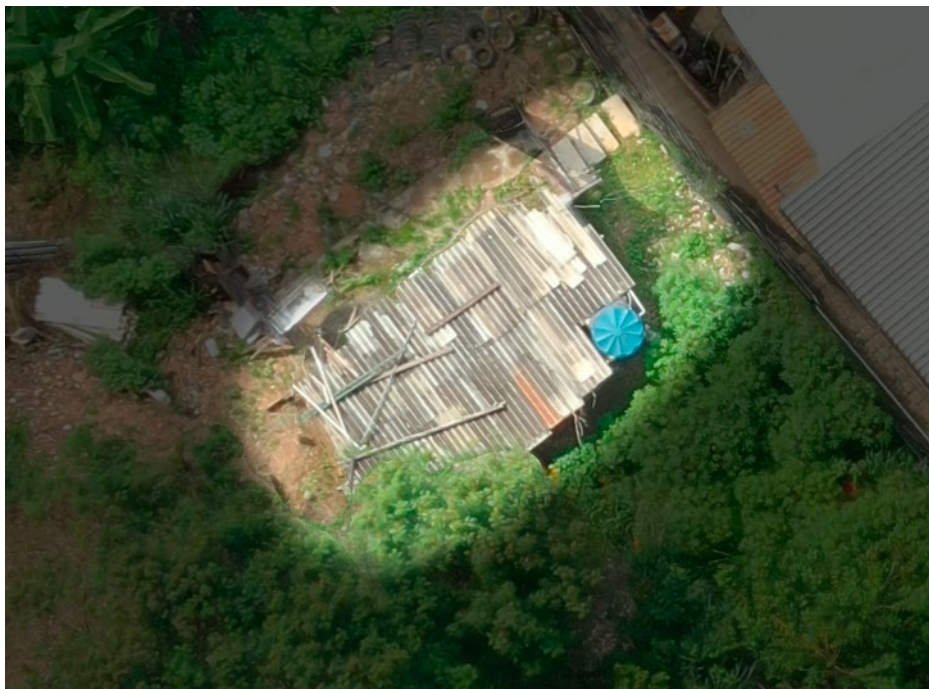
7.1.26 - IMÓVEL ID - 19

Visão geral do imóvel, no dia 10/04/2024. **Fonte:** acervo da equipe.

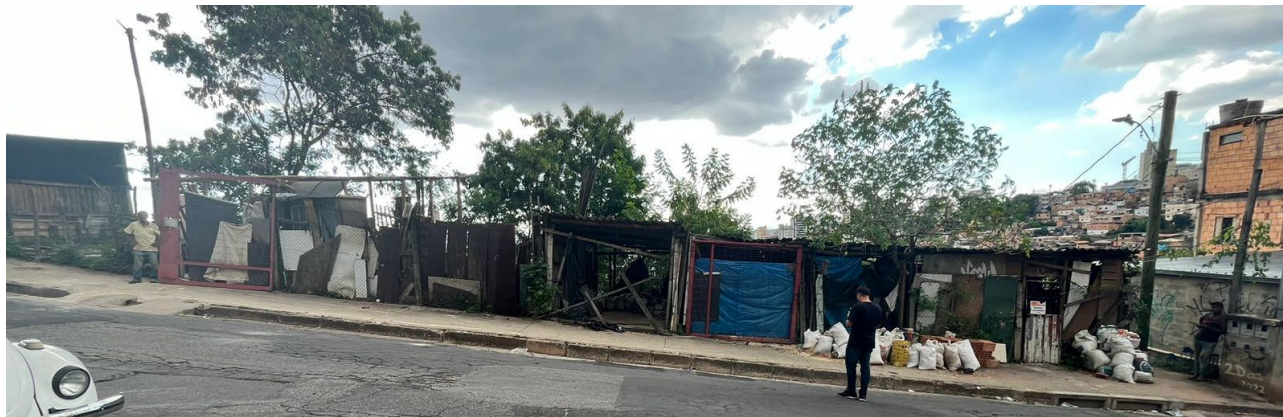
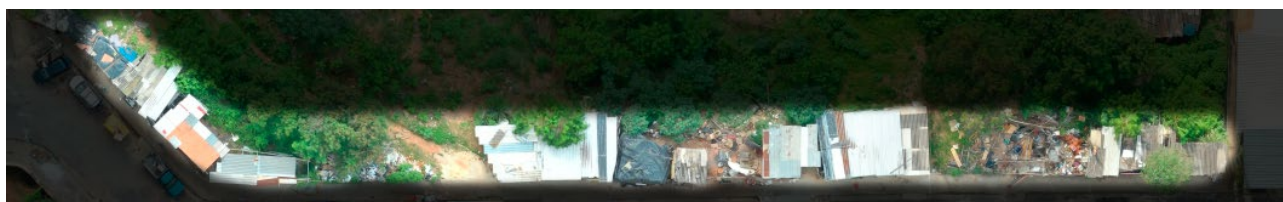
7.1.27 - IMÓVEL ID - B3 (BAIA)

Vista frontal das baias, no dia 10/04/2024. **Fonte: acervo da equipe.**

Vista aérea. **Fonte: Departamento de Meio Ambiente da GCMBH - DMA.**

Conjunto de construções utilizadas como garagem, depósitos e baias de cavalo, todas com um pavimento e sem características de moradia. No momento da vistoria não foi possível coletar dados adicionais ou responsáveis pelas construções.

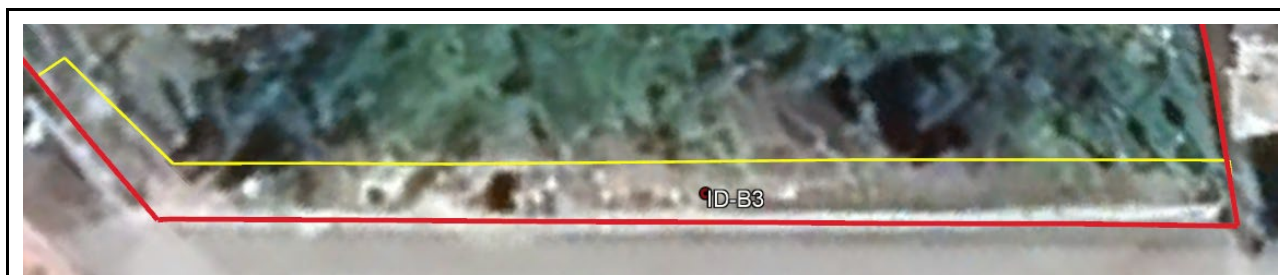
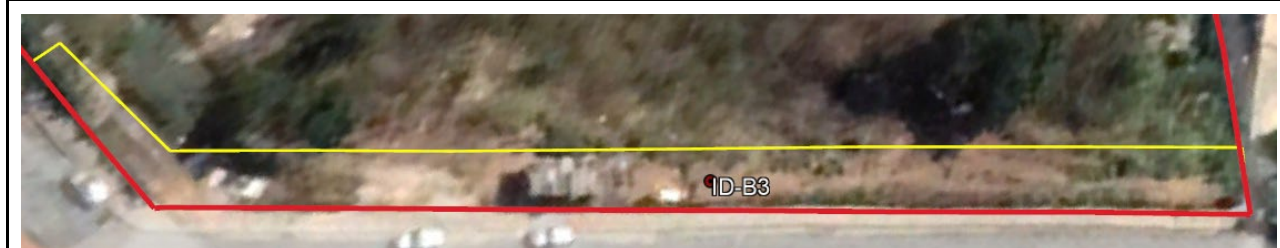
Foto aérea antes da construção do imóvel: 06/2017

Data provável do início da construção: 08/2017

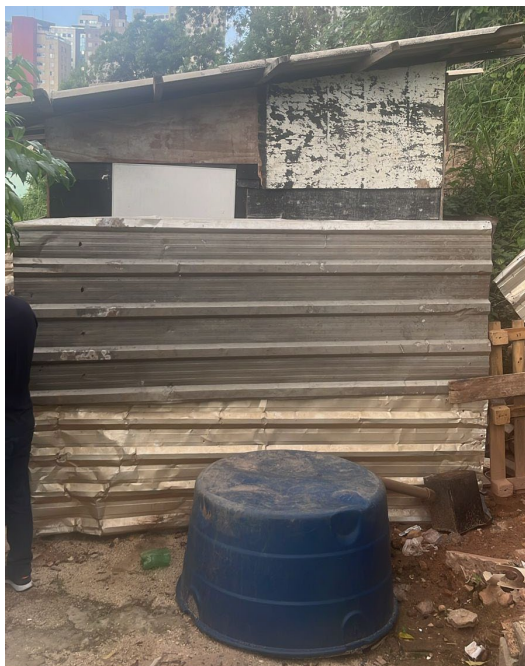
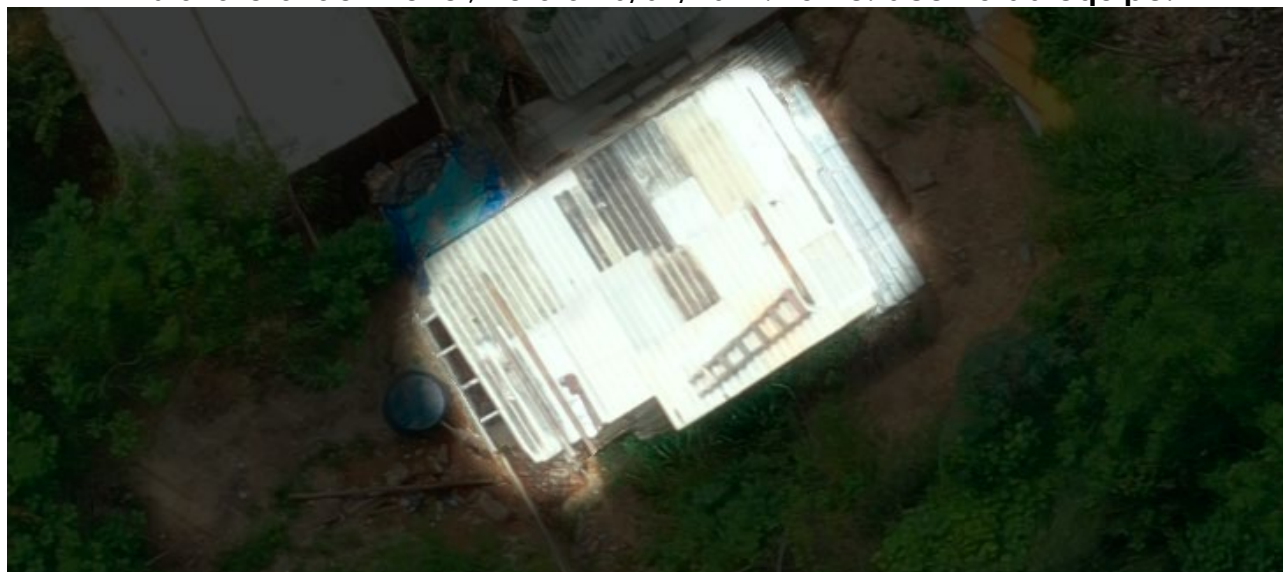
7.1.28 - IMÓVEL ID - 20

Vista lateral do imóvel, no dia 10/04/2024. **Fonte: acervo da equipe.**

Vista aérea. **Fonte: Departamento de Meio Ambiente da GCMBH - DMA.**

Construção precária em madeirite, um pavimento e difícil acesso em meio a mata. Possui características de moradia. Em sindicância foi informado que o possuidor do imóvel é o **Sr Nicolas Nathan Bernardo Reis, CPF: 020901186-60.**

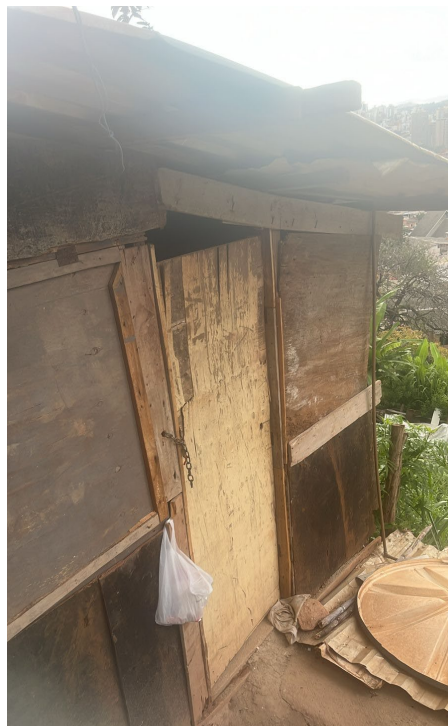
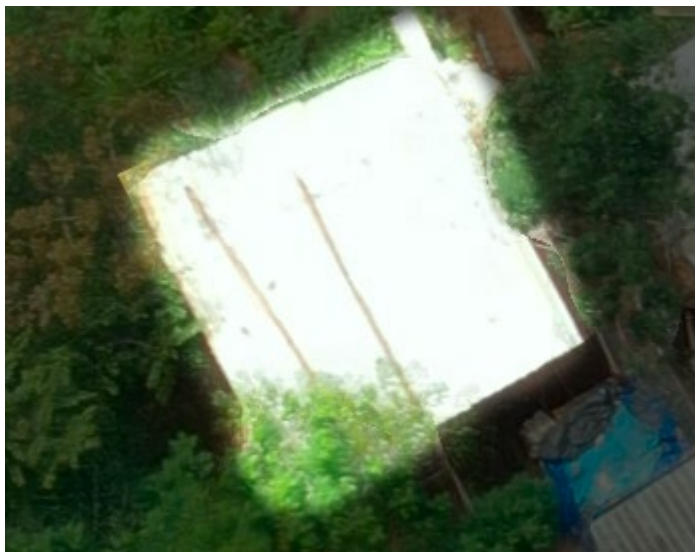
7.1.29 - IMÓVEL ID - 21

Vista frontal do imóvel, no dia 10/04/2024. **Fonte: acervo da equipe.**

Vista aérea. Fonte: Departamento de Meio Ambiente da GCMBH - DMA.

Construção precária em madeirite, um pavimento e **acesso extremamente difícil em meio a mata**, na parte inferior do imóvel 21. Não possui características de moradia e aparenta abandono. Não foi possível coletar dados adicionais no momento da vistoria.

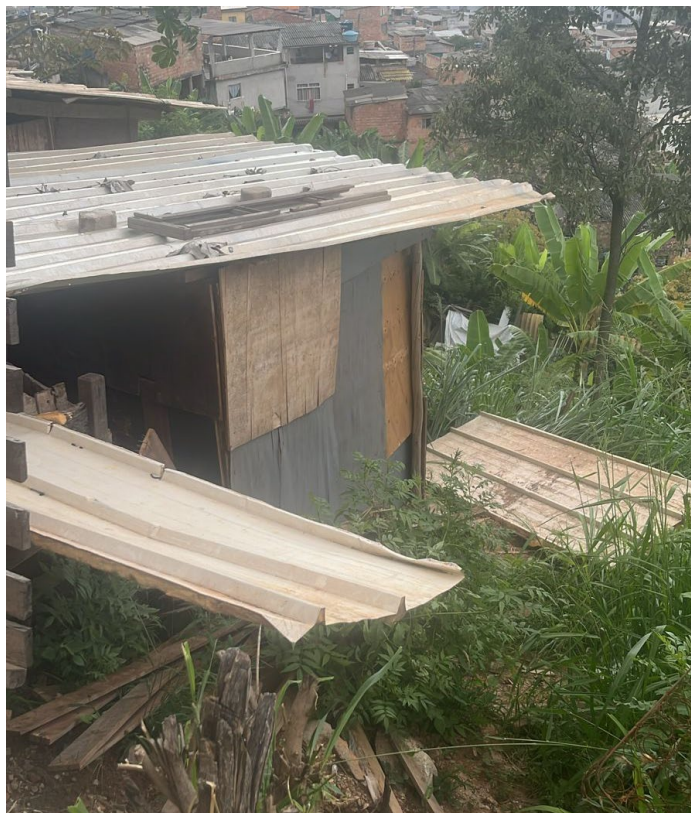
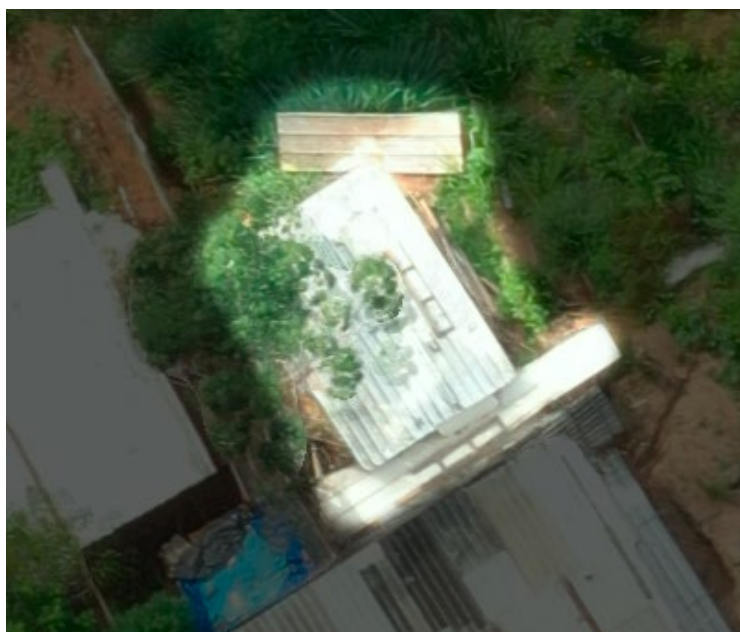
7.1.30 - IMÓVEL ID - 22

Visão frontal do imóvel, no dia 10/04/2024. **Fonte: acervo da equipe.**

Vista aérea. **Fonte: Departamento de Meio Ambiente da GCMBH - DMA.**

Construção precária em madeirite, com um pavimento e acesso extremamente difícil, localizado em meio a mata e sem características de moradia. Não foi possível chegar até a entrada do imóvel ou coletar dados adicionais no momento da vistoria.

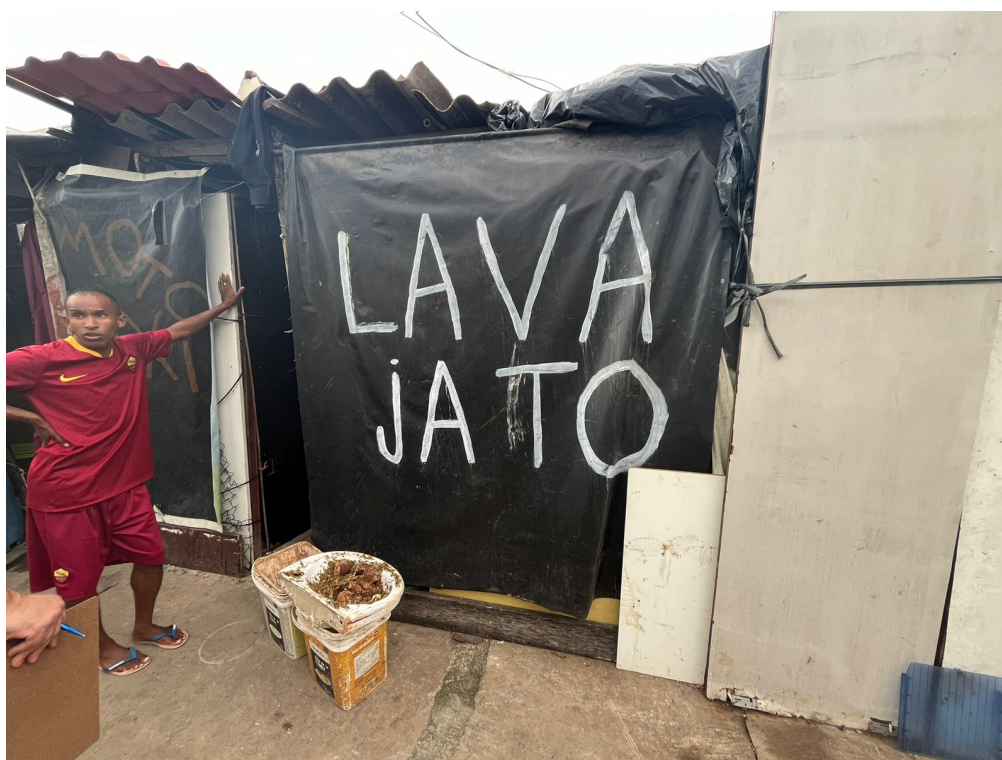
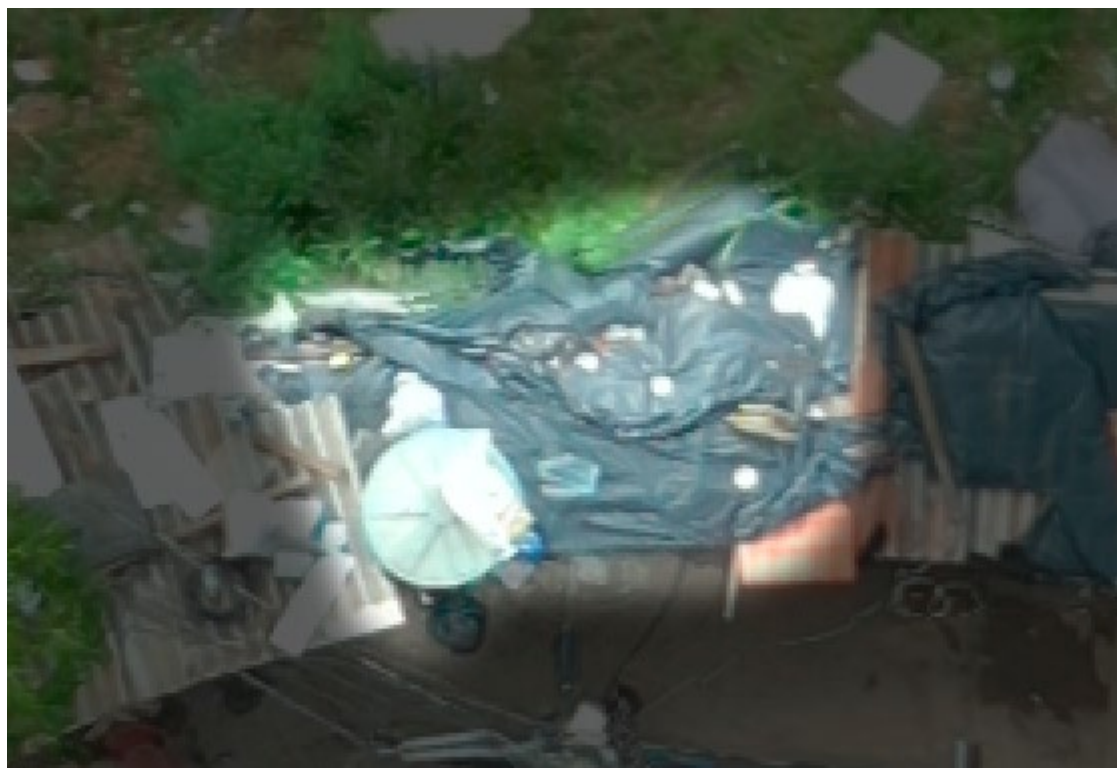
7.1.31 - IMÓVEL ID - 23

Vista frontal do imóvel, no dia 10/04/2024. **Fonte:** acervo da equipe.

Vista aérea. Fonte: Departamento de Meio Ambiente da GCMBH - DMA.

Construção precária em madeirite, com um pavimento e características de moradia. No momento da vistoria se encontrava o **Sr. Ramon Pereira dos Santos, CPF 075.727.286-00** no local.

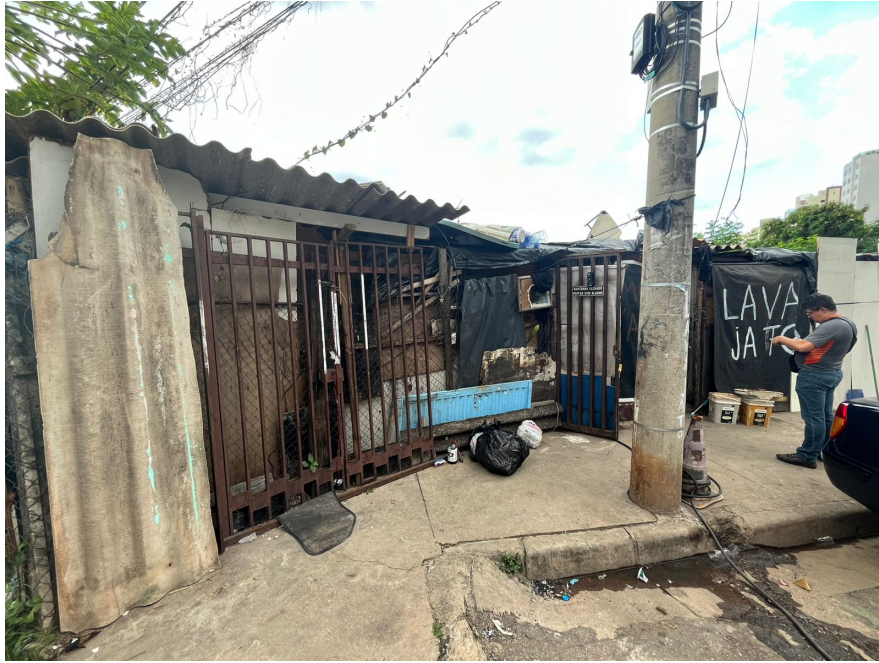
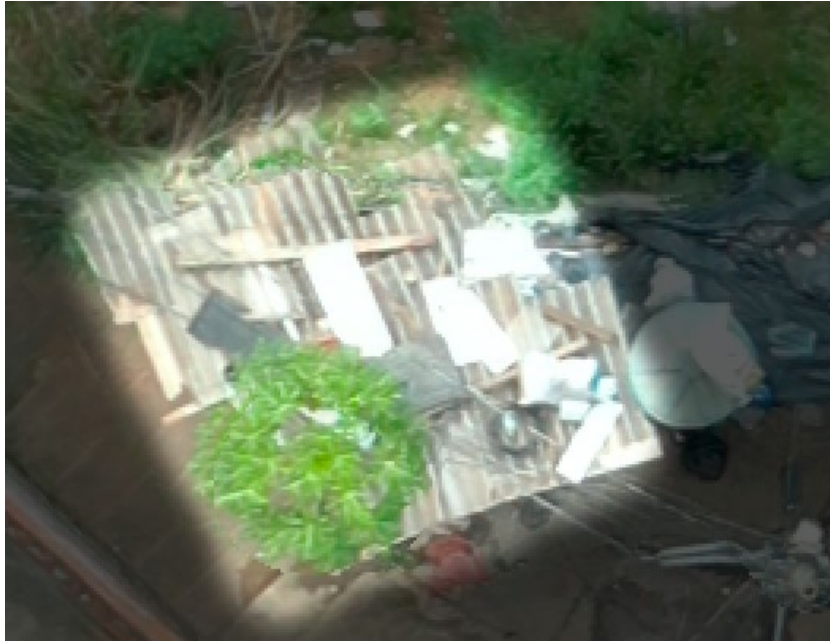
7.1.32 - IMÓVEL ID - 24

Vista frontal do imóvel, no dia 10/04/2024. **Fonte: acervo da equipe.**

Vista aérea. **Fonte: Departamento de Meio Ambiente da GCMBH - DMA.**
