CURSO DE FORMAÇÃO

Fiscal Municipal de
Controle Urbanístico e
Ambiental

IRREGULARIDADES DE IMÓVEIS VOLTADOS PARA O LOGRADOURO

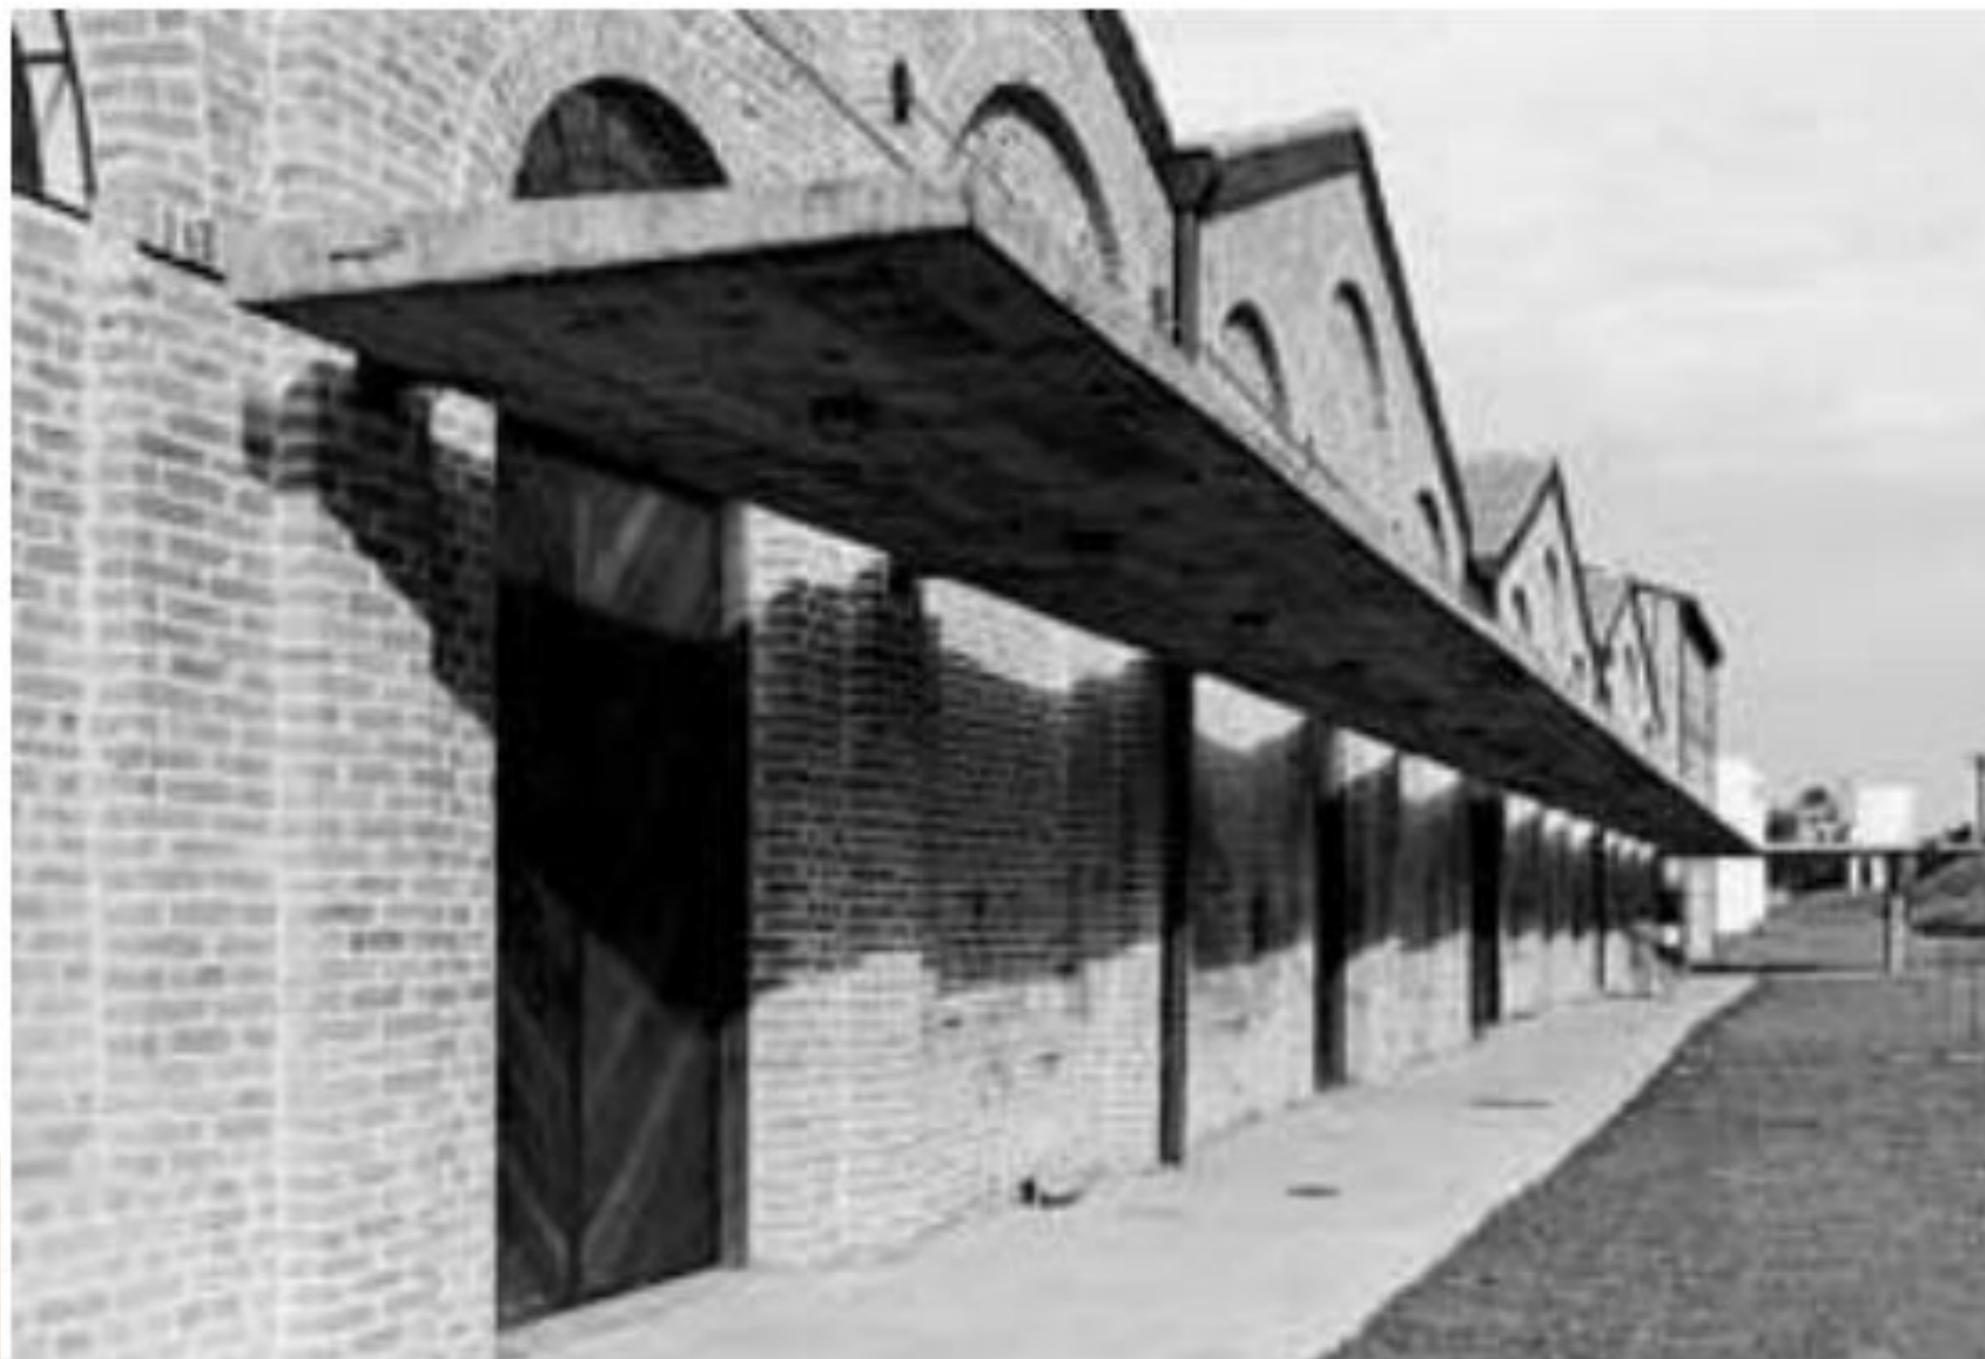
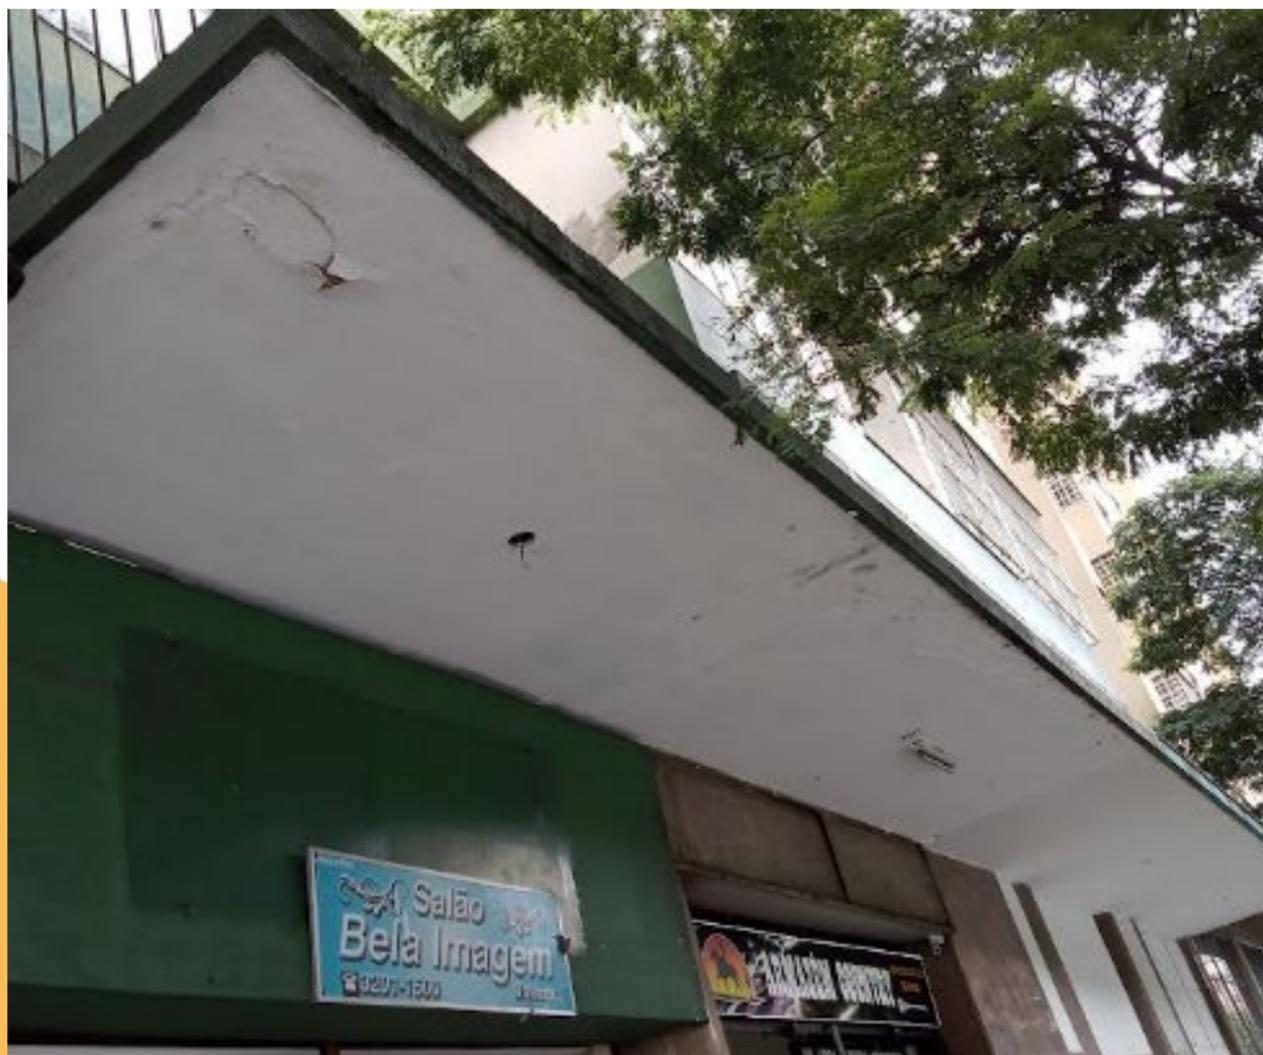
MARQUISE

Cobertura em balanço destinada exclusivamente à proteção de transeuntes, não podendo ser utilizada como piso. (Lei 9725/2009)

Laje em balanço projetada sobre o passeio ou sobre o afastamento frontal. (Lei 8613/2003)

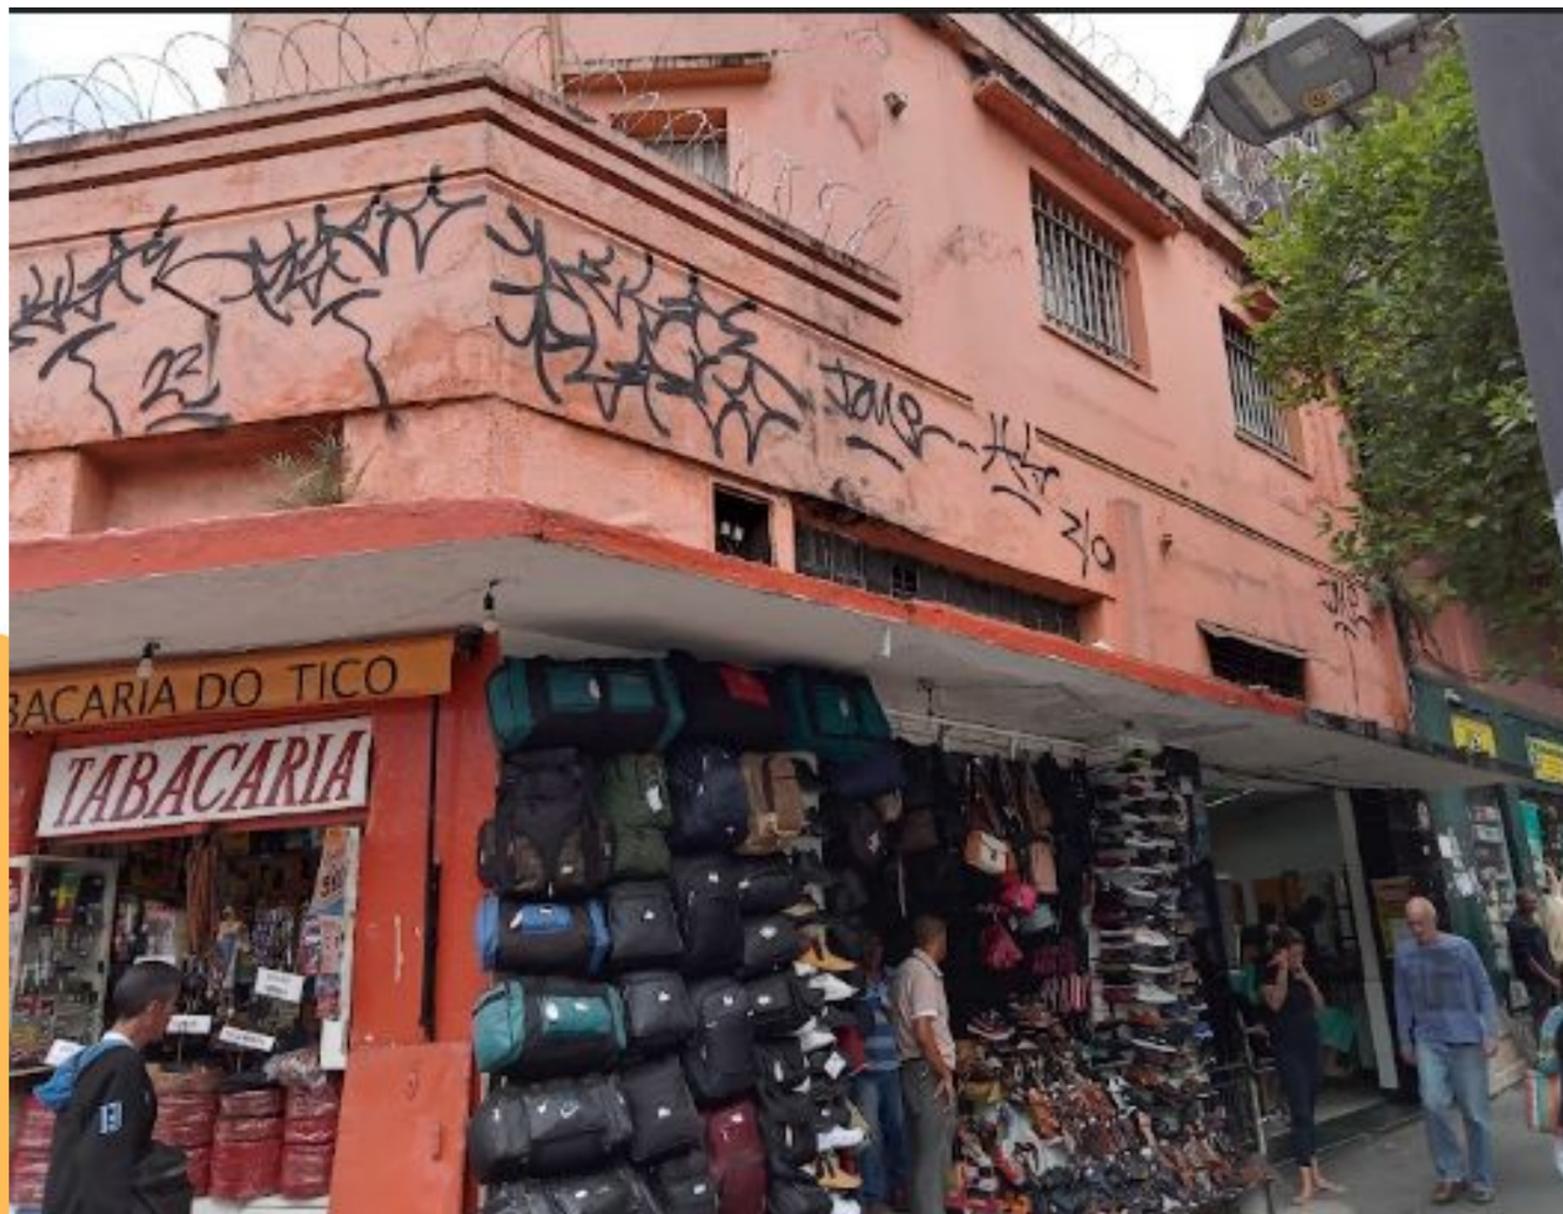
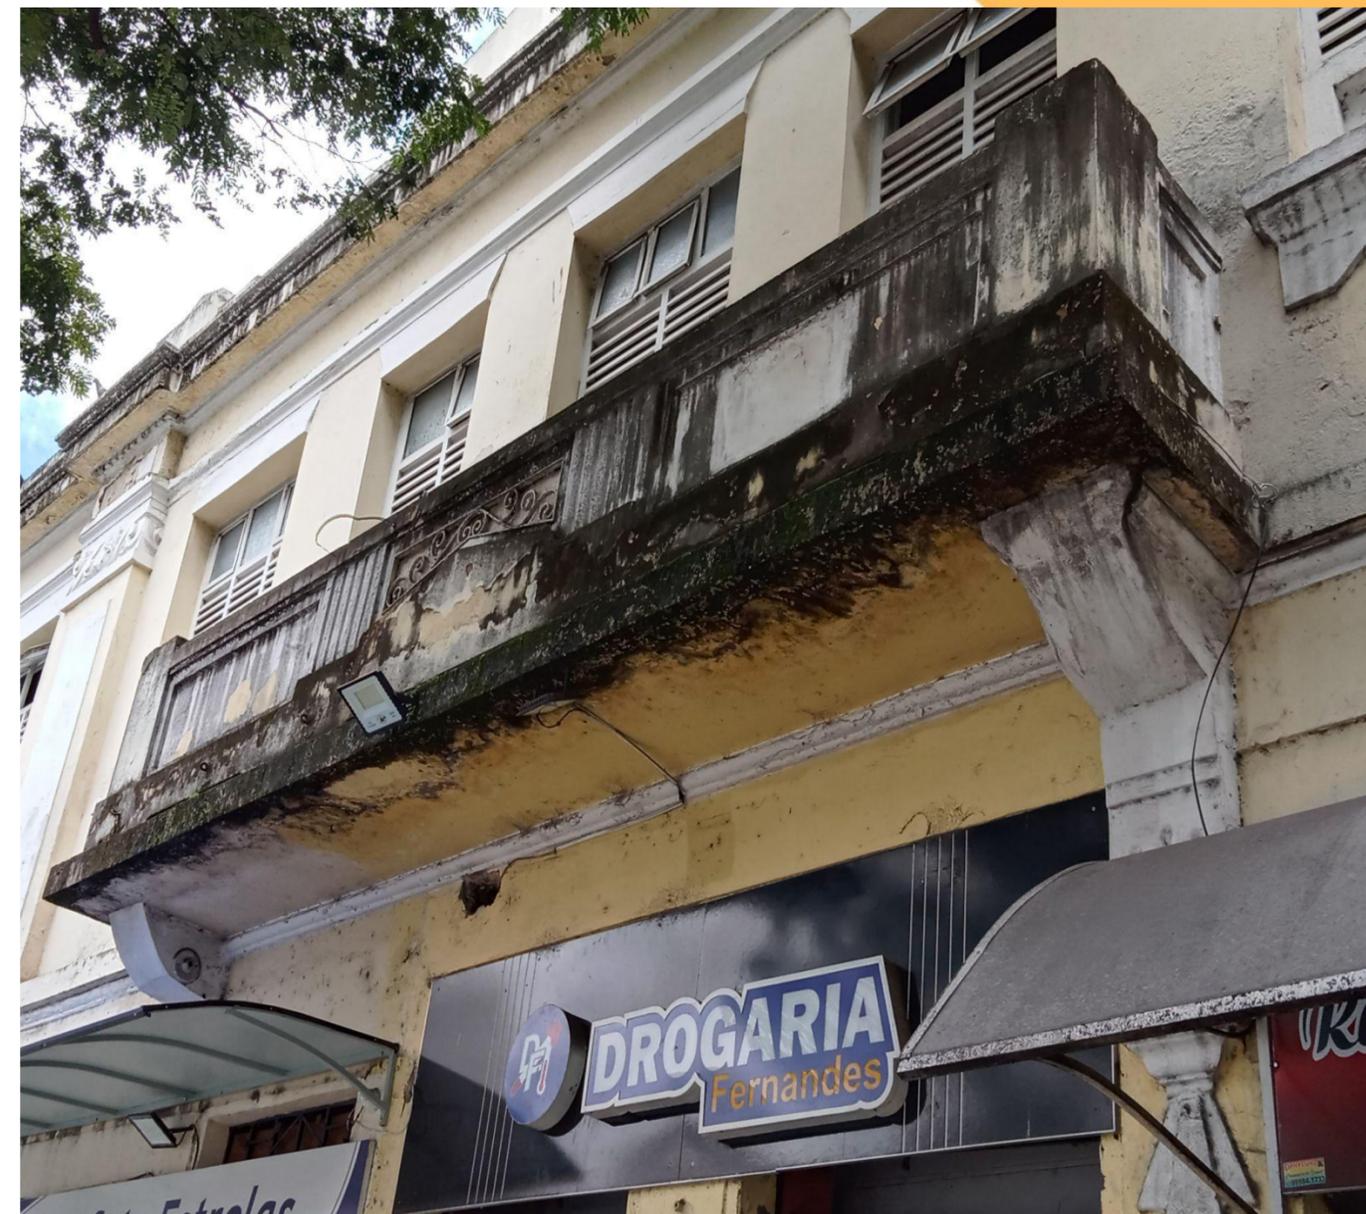
A partir de 1976, a Lei 2662/76 definiu a necessidade de que as construções atendessem um afastamento mínimo. Dessa forma não foi mais possível ocupar o alinhamento e, conseqüentemente, não são mais permitidas marquises sobre o passeio.

No entanto, Belo Horizonte tem edificações muito antigas, algumas centenárias. Especialmente no hipercentro observamos muitos imóveis construídos no alinhamento, e com marquises.

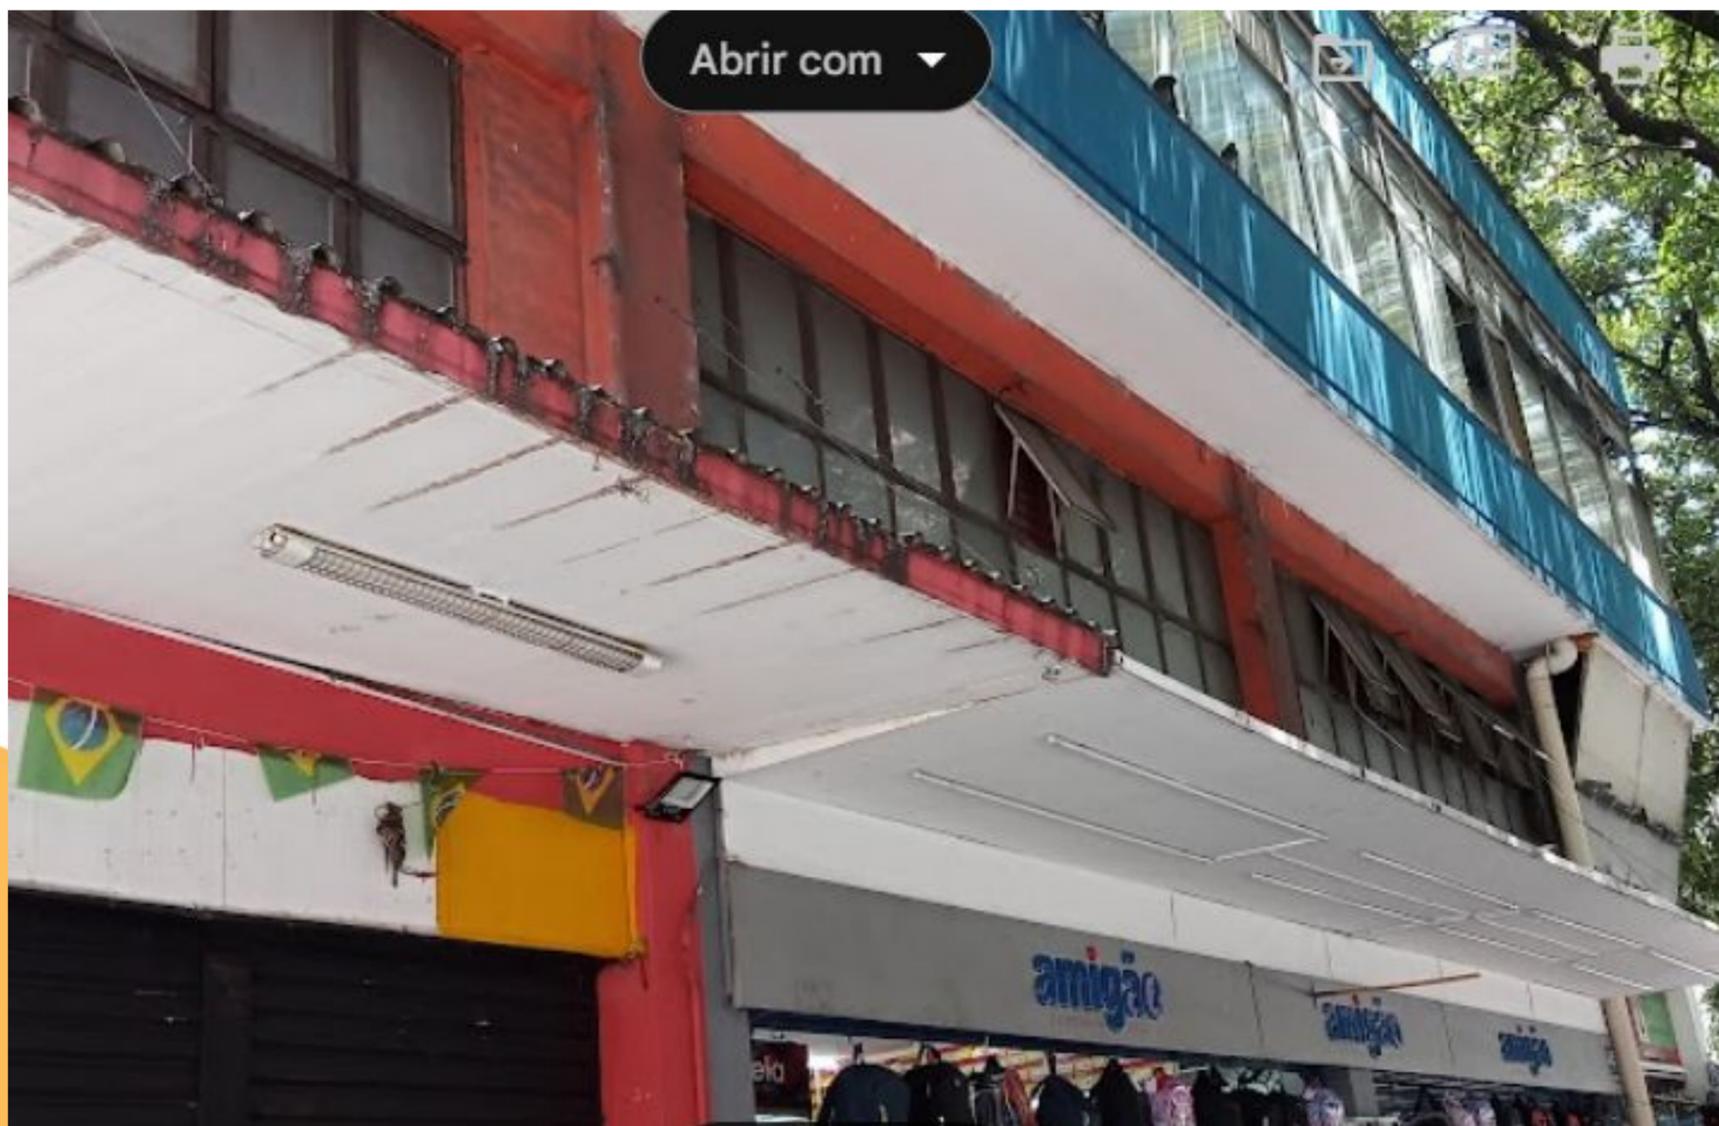
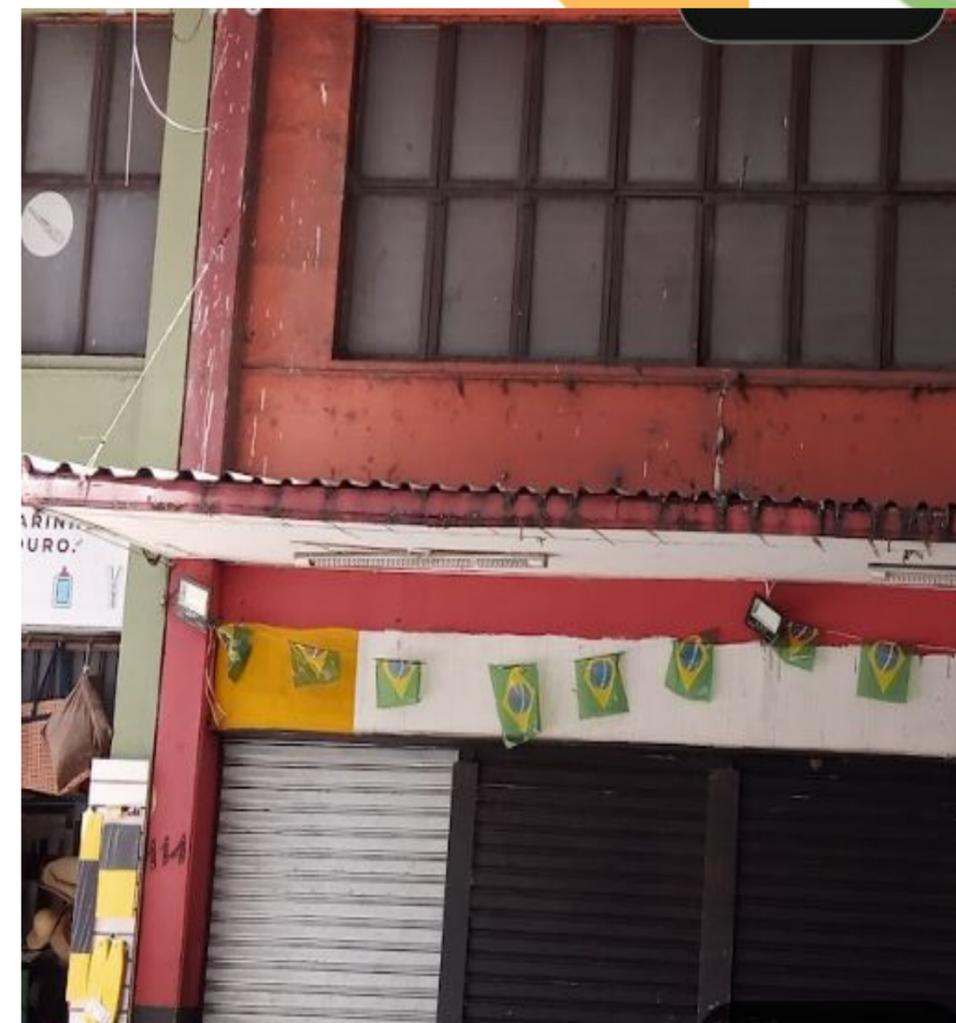
**Marquise amarrada por cabo de aço:
Ação fiscal: foi emitida notificação para atestar
condições de estabilidade da marquise.**

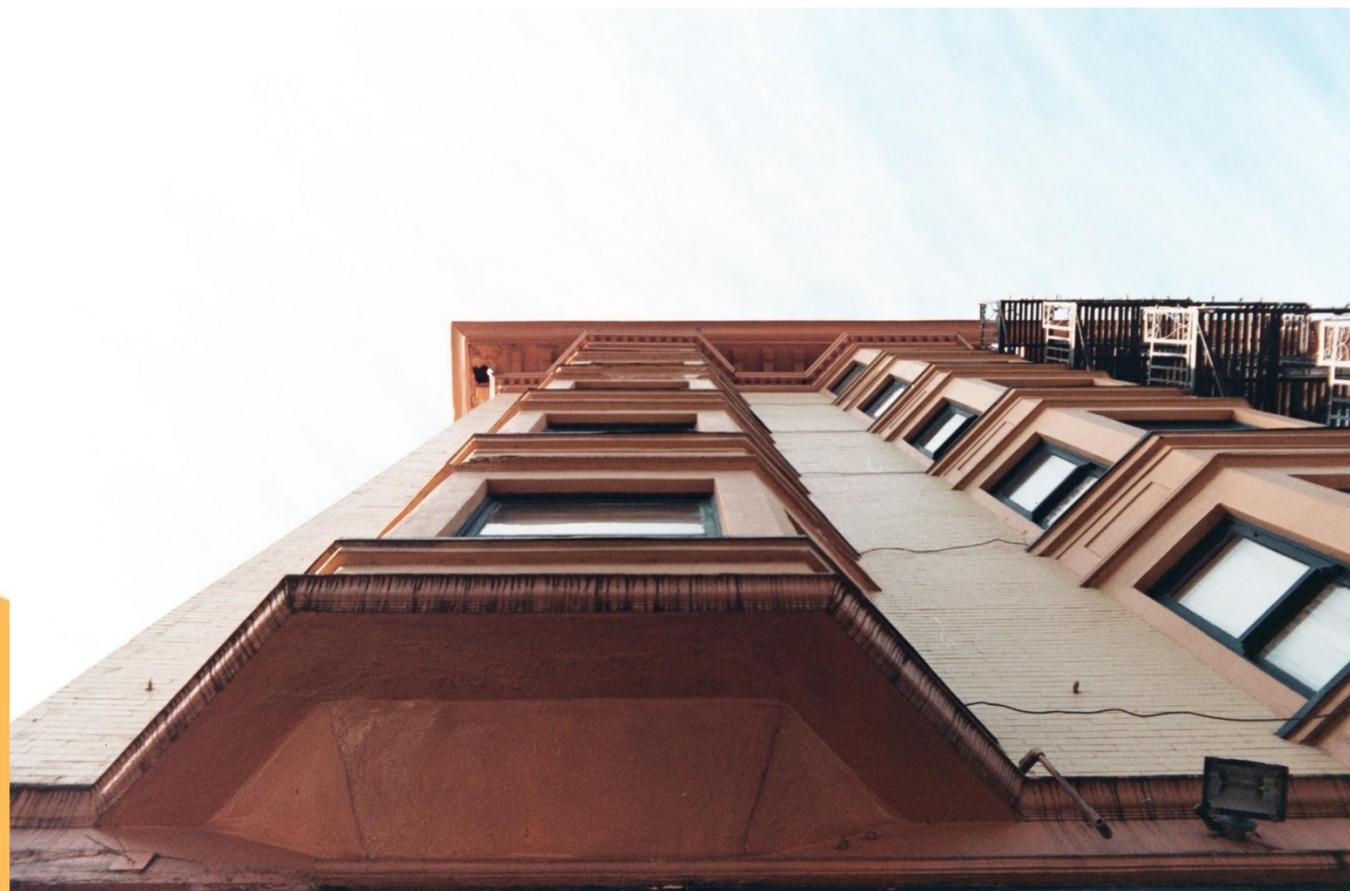
Saliências nas fachadas

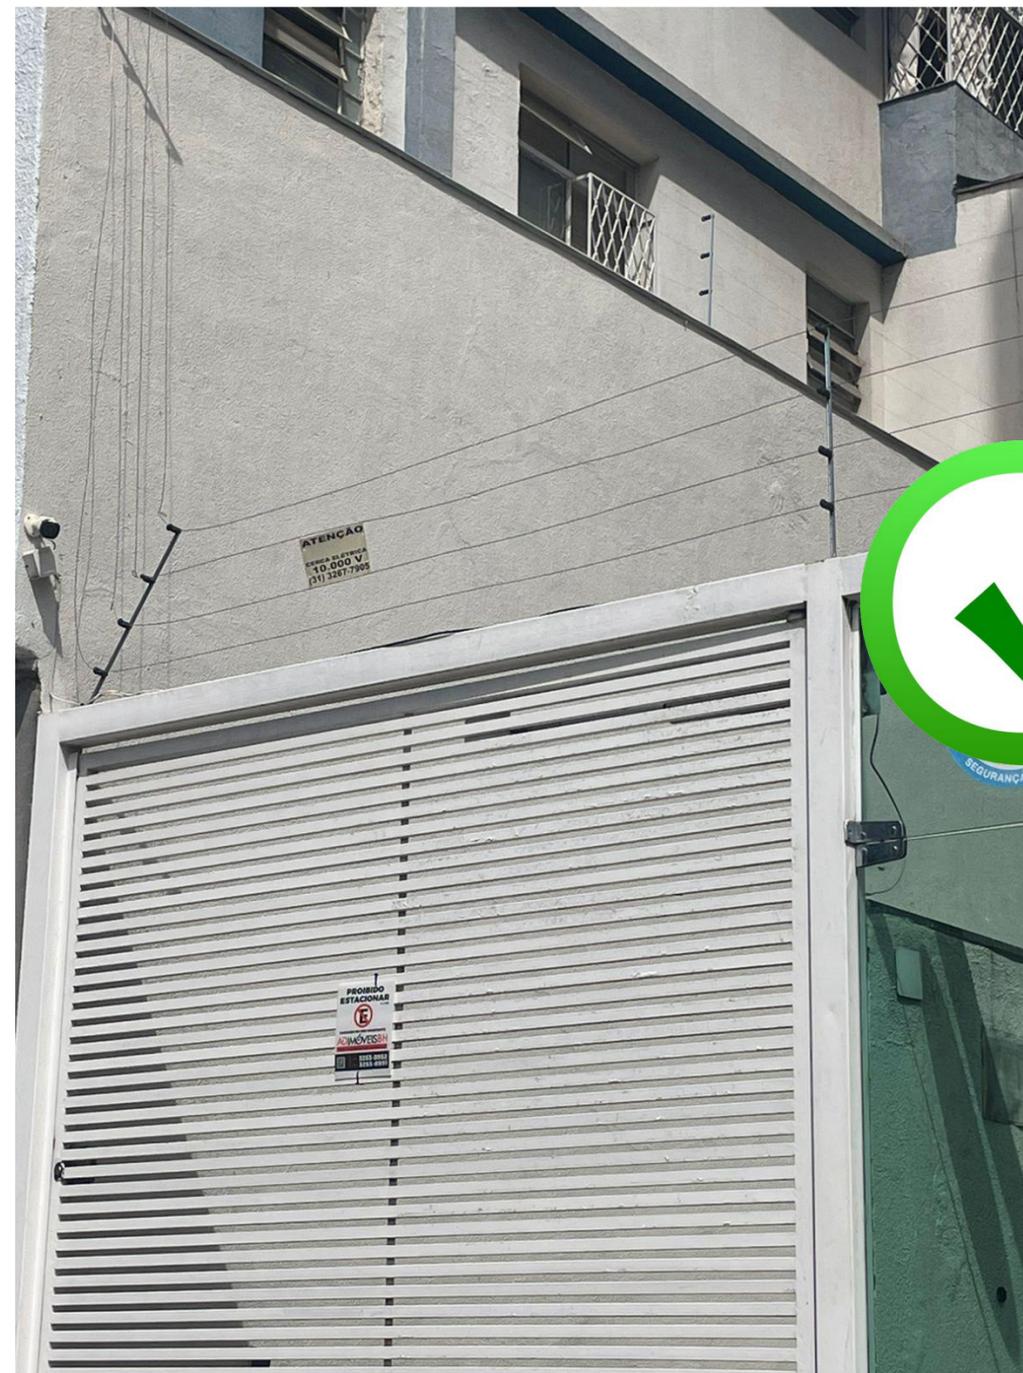
**A projeção ortogonal do
dispositivo esteja contida nos
limites do terreno**

II - a projeção ortogonal do dispositivo esteja contida nos limites do terreno;

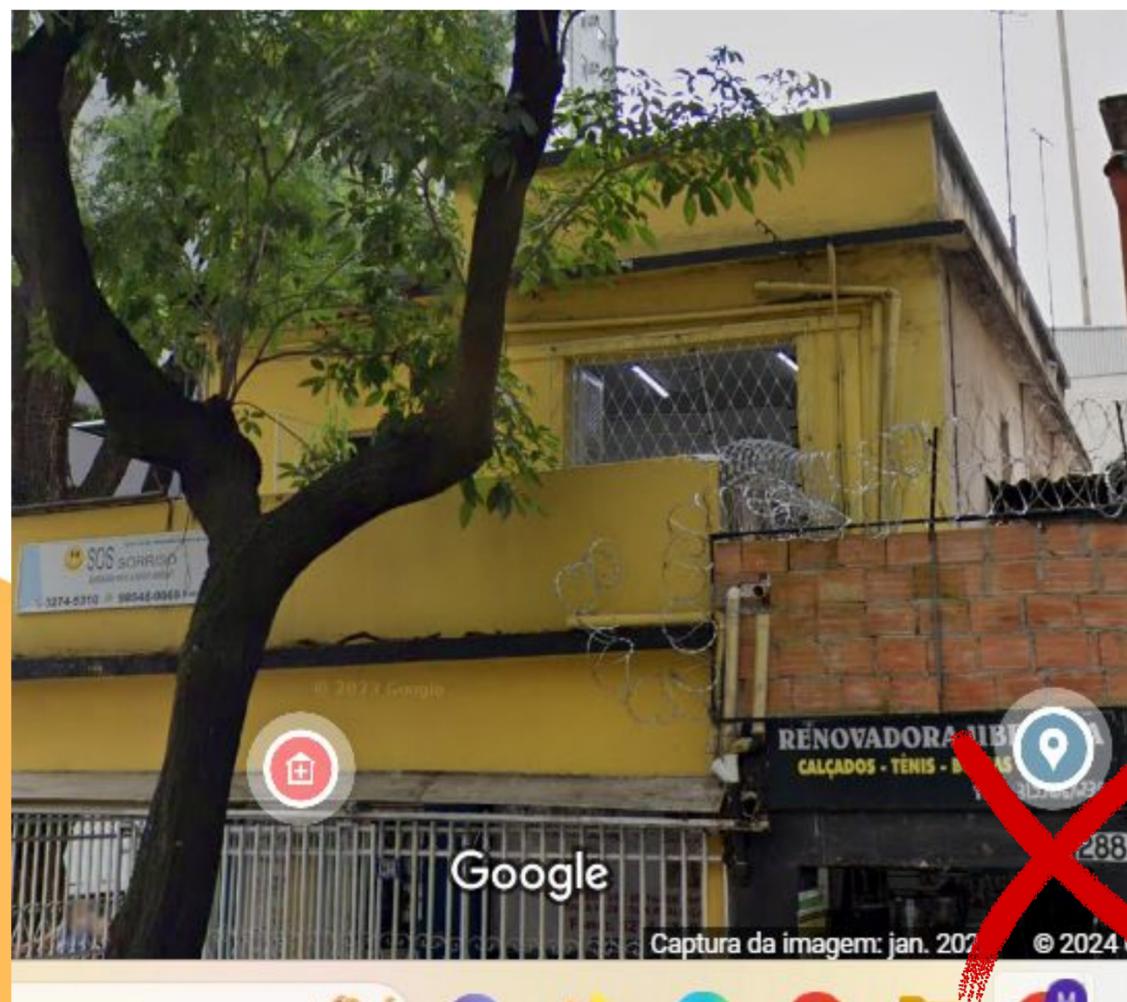
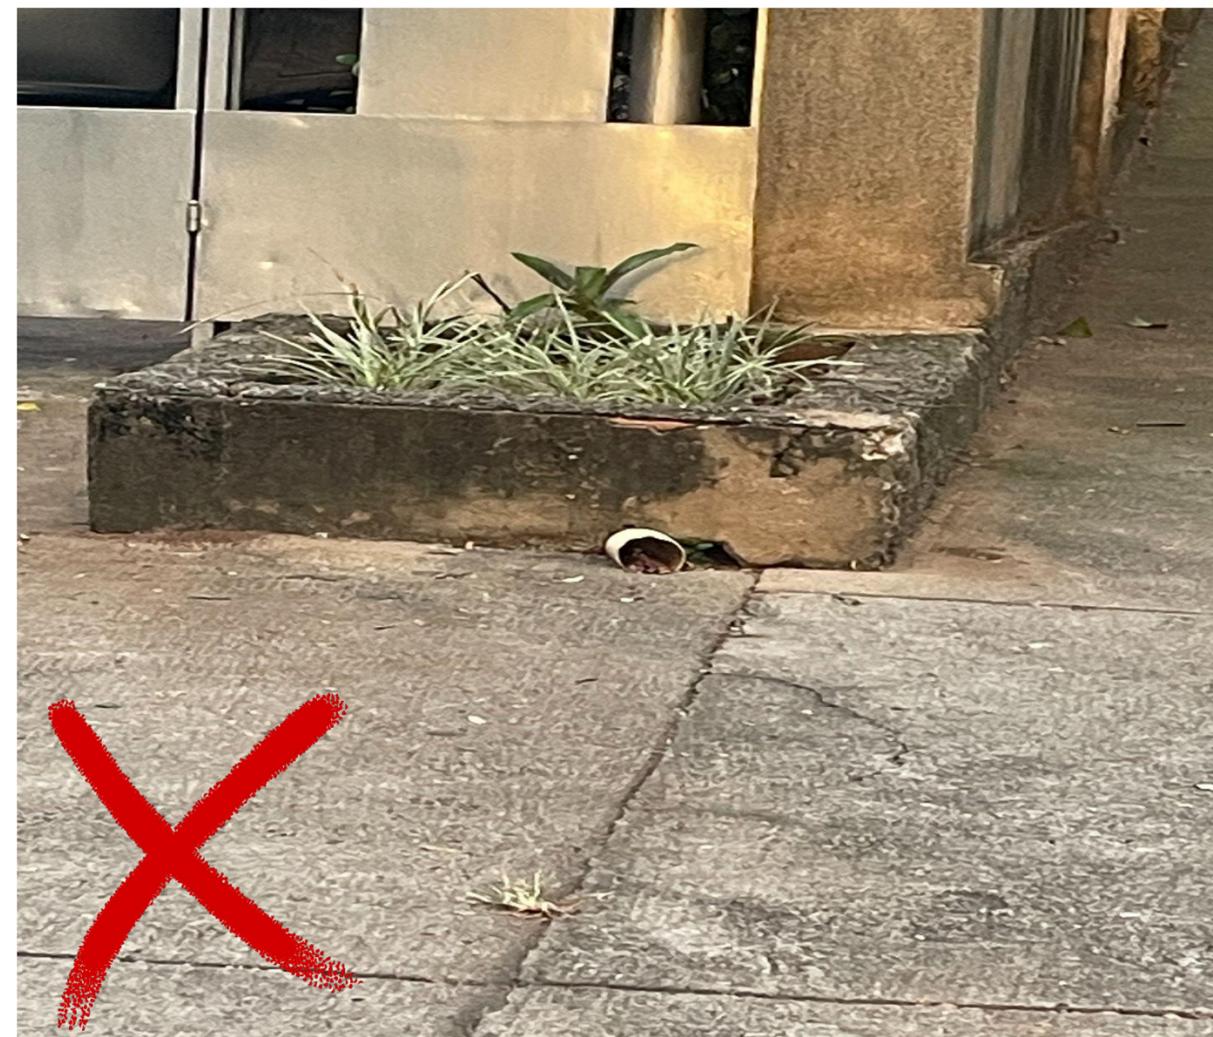
**ÁGUA PLUVIAL SENDO
DESPEJADA SOBRE O PASSEIO**

Art. 16 - As águas pluviais serão canalizadas por baixo do passeio até a sarjeta lindeira à testada do imóvel respectivo, sendo proibido seu lançamento sobre o passeio.

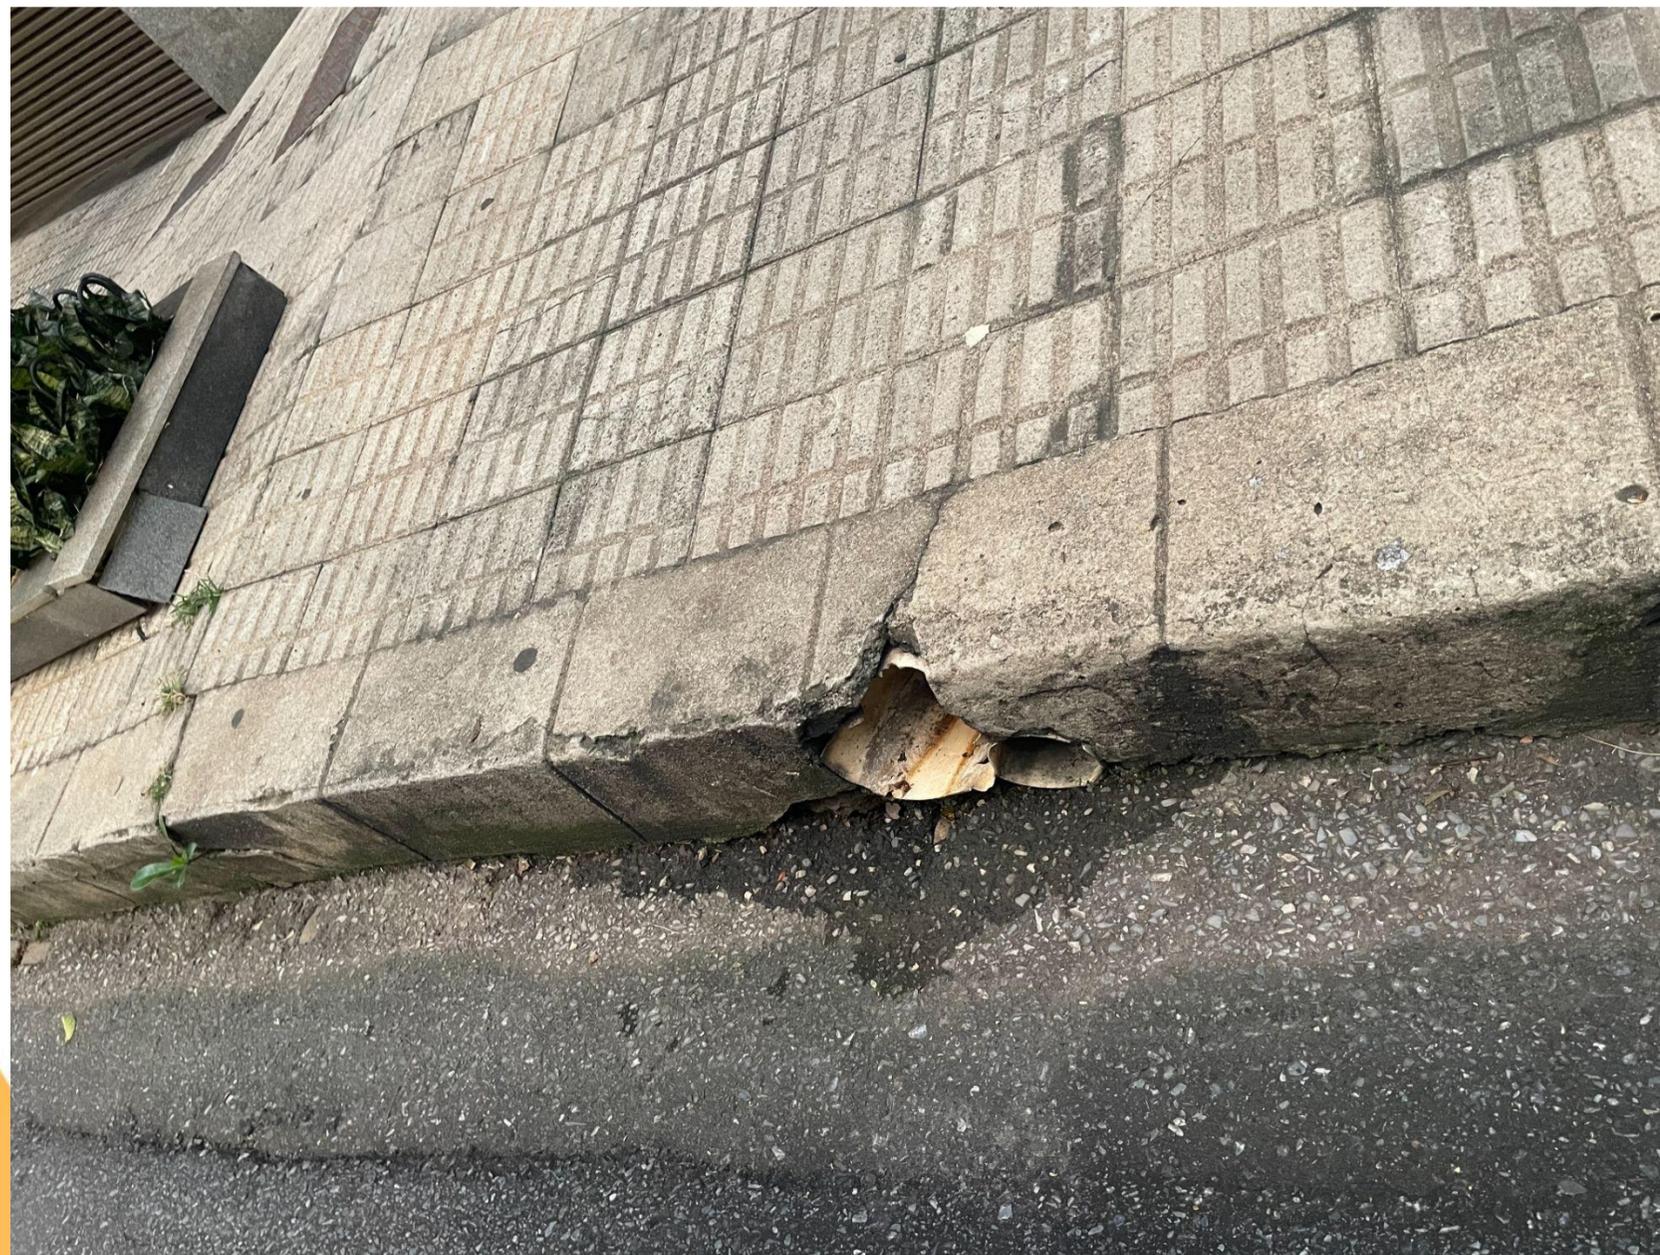
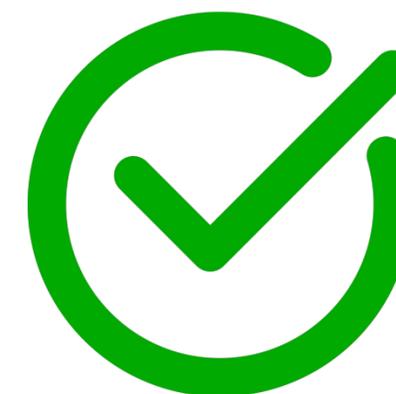
ÁGUA PLUVIAL CANALIZADA SOB PASSEIO

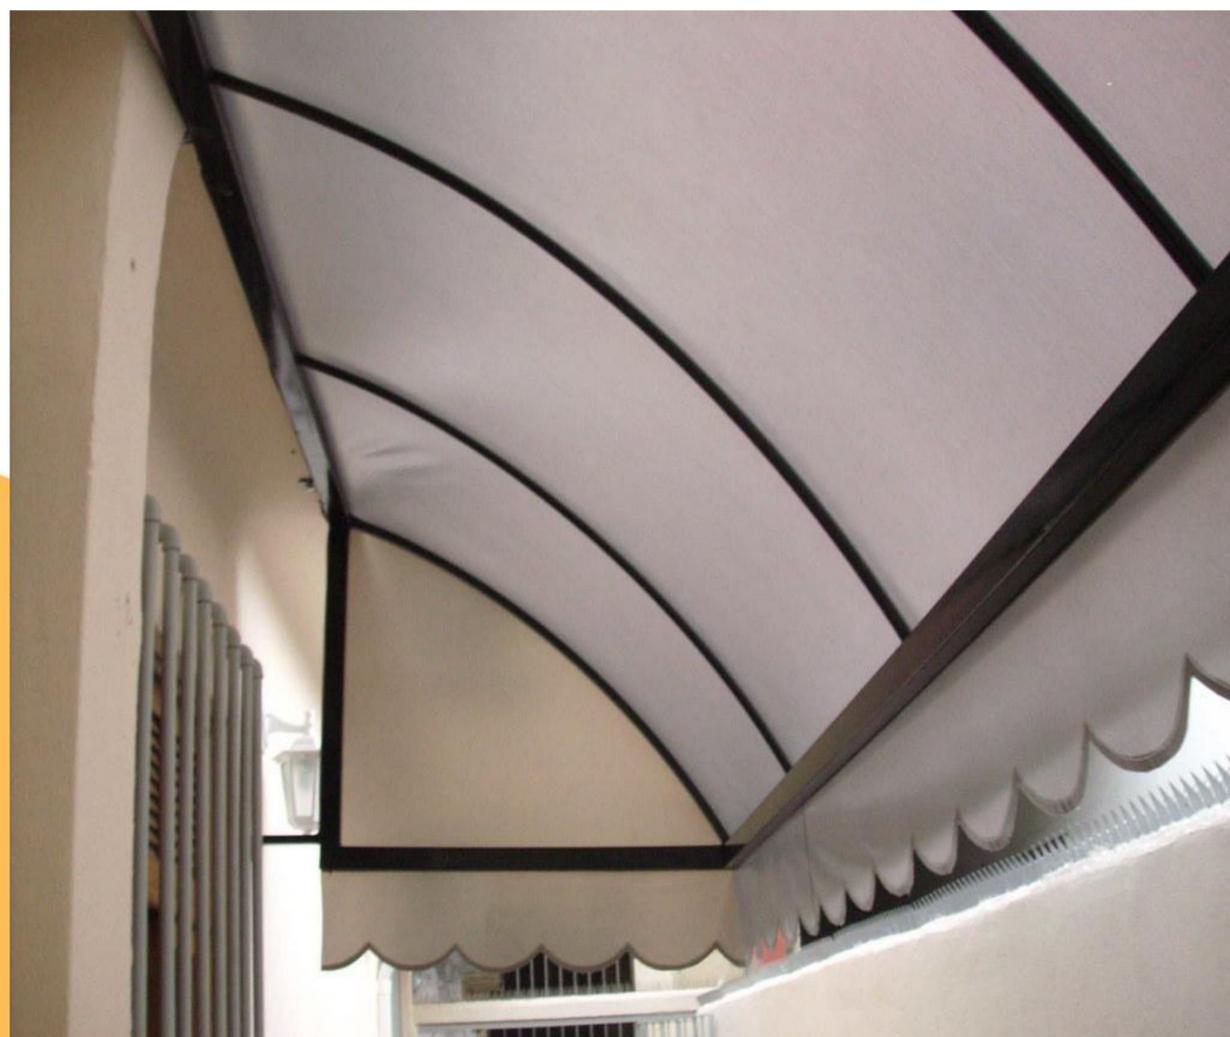
TOLDO

Art. 84 - Toldo é o mobiliário acrescentado à fachada da edificação, projetado sobre o afastamento existente ou sobre o passeio, com estrutura leve e cobertura em material flexível ou translúcido, passível de ser removido sem necessidade de obra de demolição, ainda que parcial.

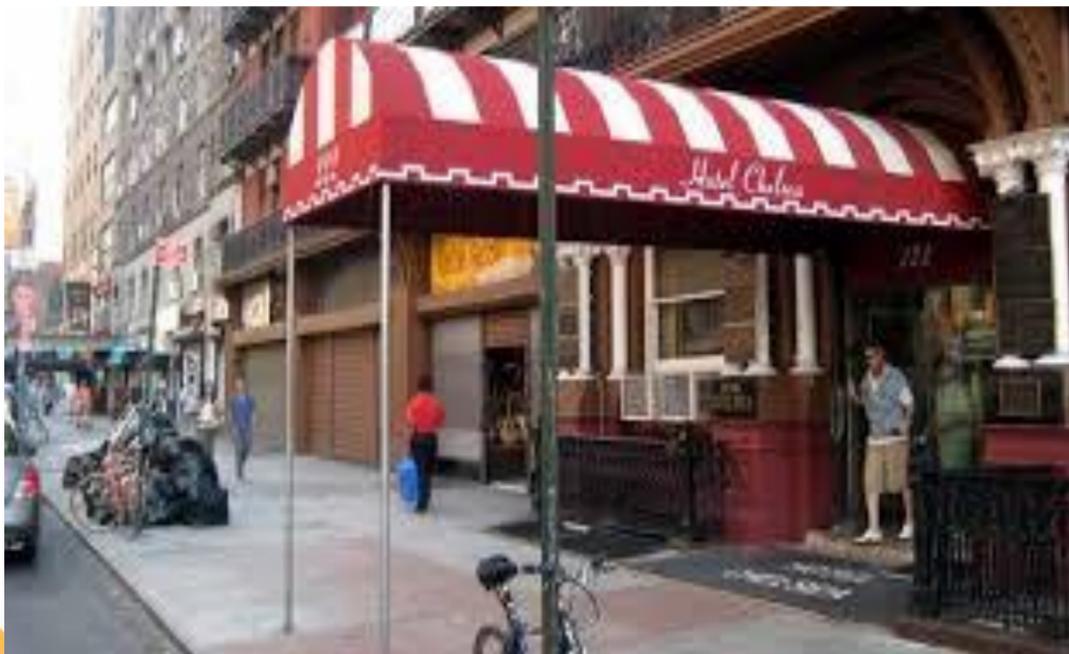
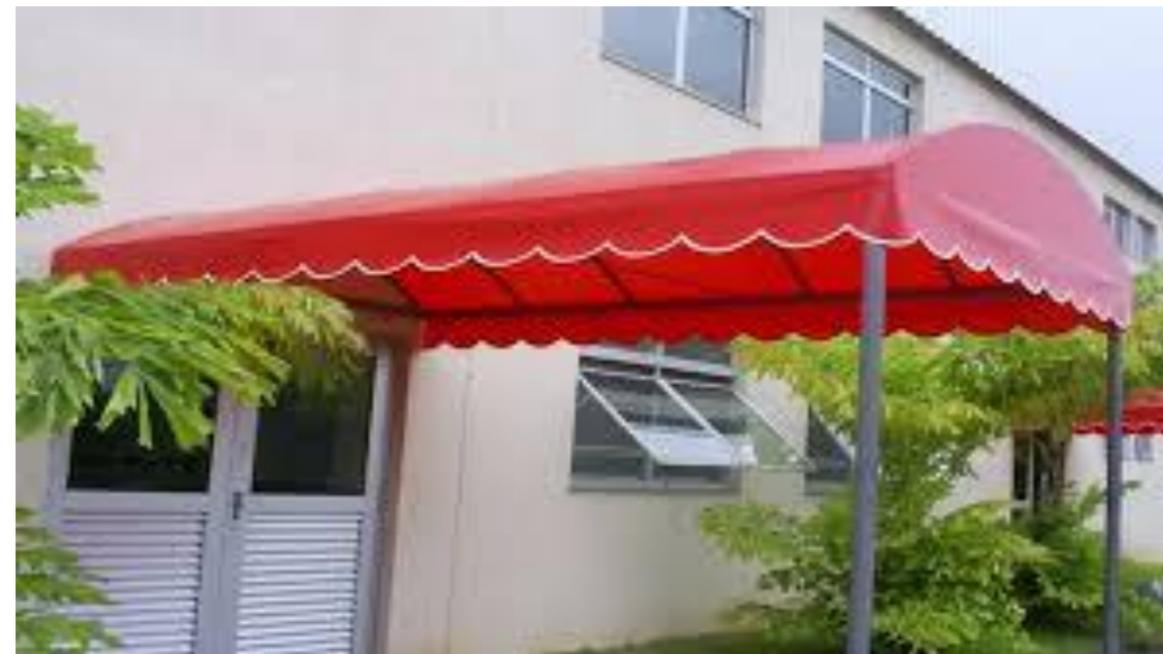
TOLDO PASSARELA

§ 1º - O toldo do tipo passarela sobre o passeio é admitido apenas em fachada de hotel, bar, restaurante, clube, casa de recepção e congêneres e desde que utilize no máximo 2 (duas) colunas de sustentação e não exceda a largura da entrada do estabelecimento.

I - passarela, aquele que se desenvolve no sentido perpendicular ou oblíquo à fachada, exclusivamente para acesso à edificação, podendo utilizar colunas de sustentação;

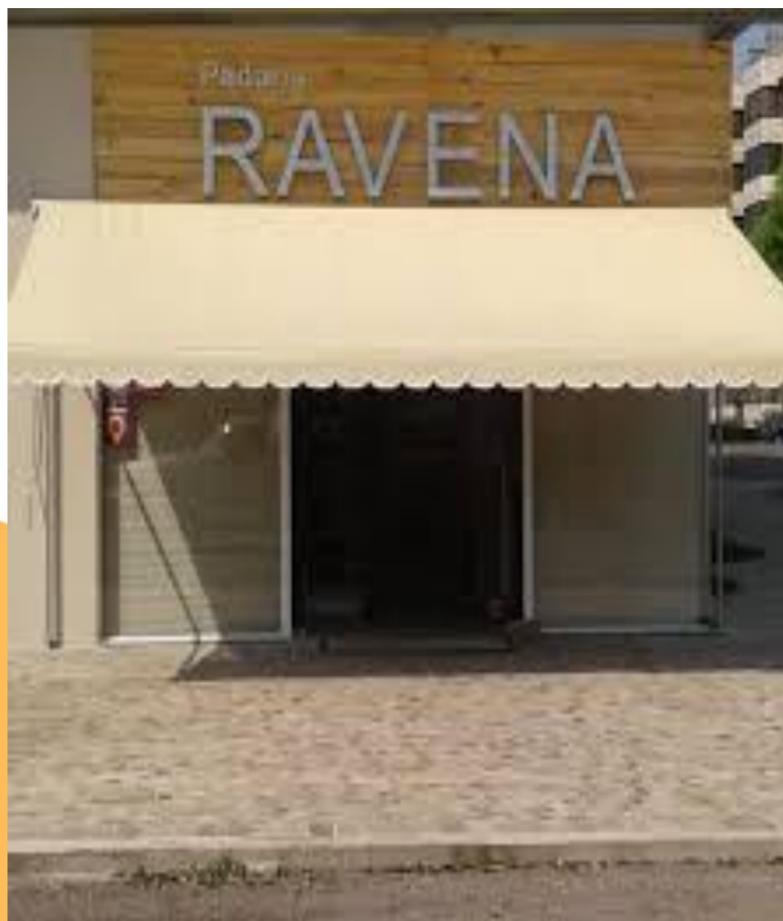
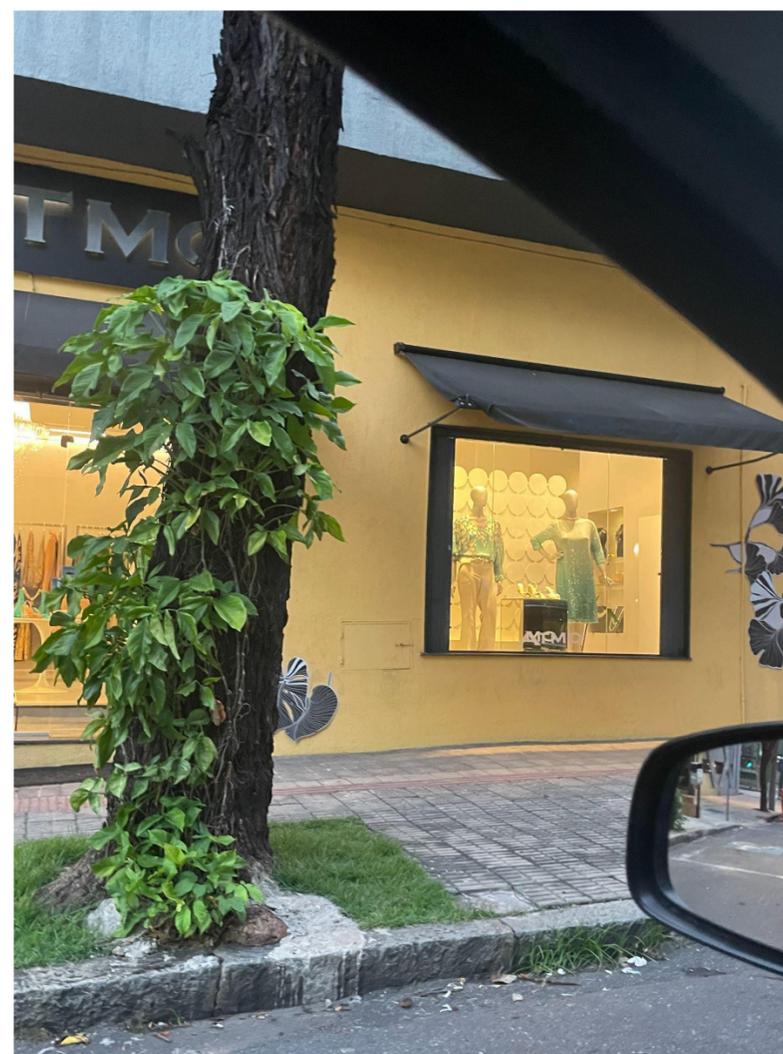
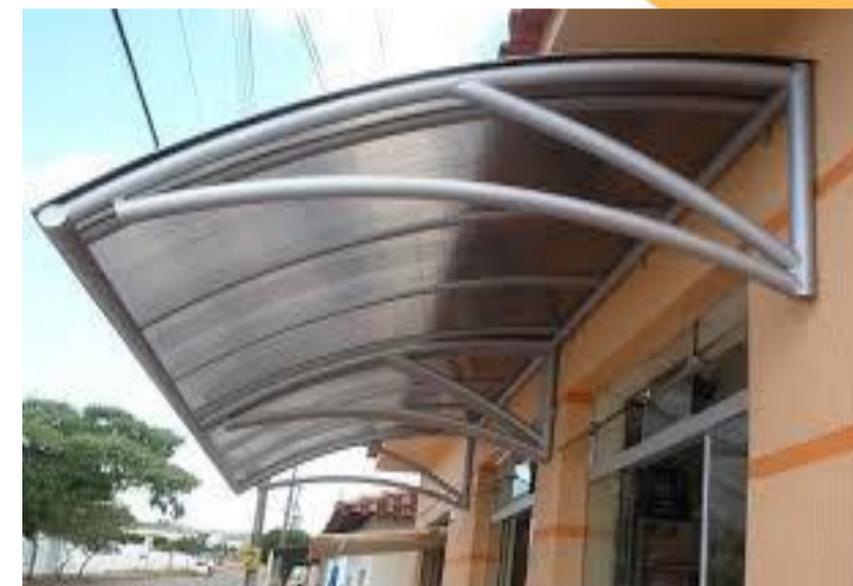
TOLDO BALANÇO

§ 2º - O pedido de licenciamento de toldo em balanço com mais de 1,20m (um metro e vinte centímetros) deverá ser acompanhado de laudo de responsabilidade técnica de profissional habilitado, atestando a segurança do mesmo.

II - em balanço, aquele apoiado apenas na fachada;
