CURSO DE FORMAÇÃO

Fiscal Municipal de
Controle Urbanístico e
Ambiental

IRREGULARIDADES DE IMÓVEIS VOLTADOS PARA O LOGRADOURO

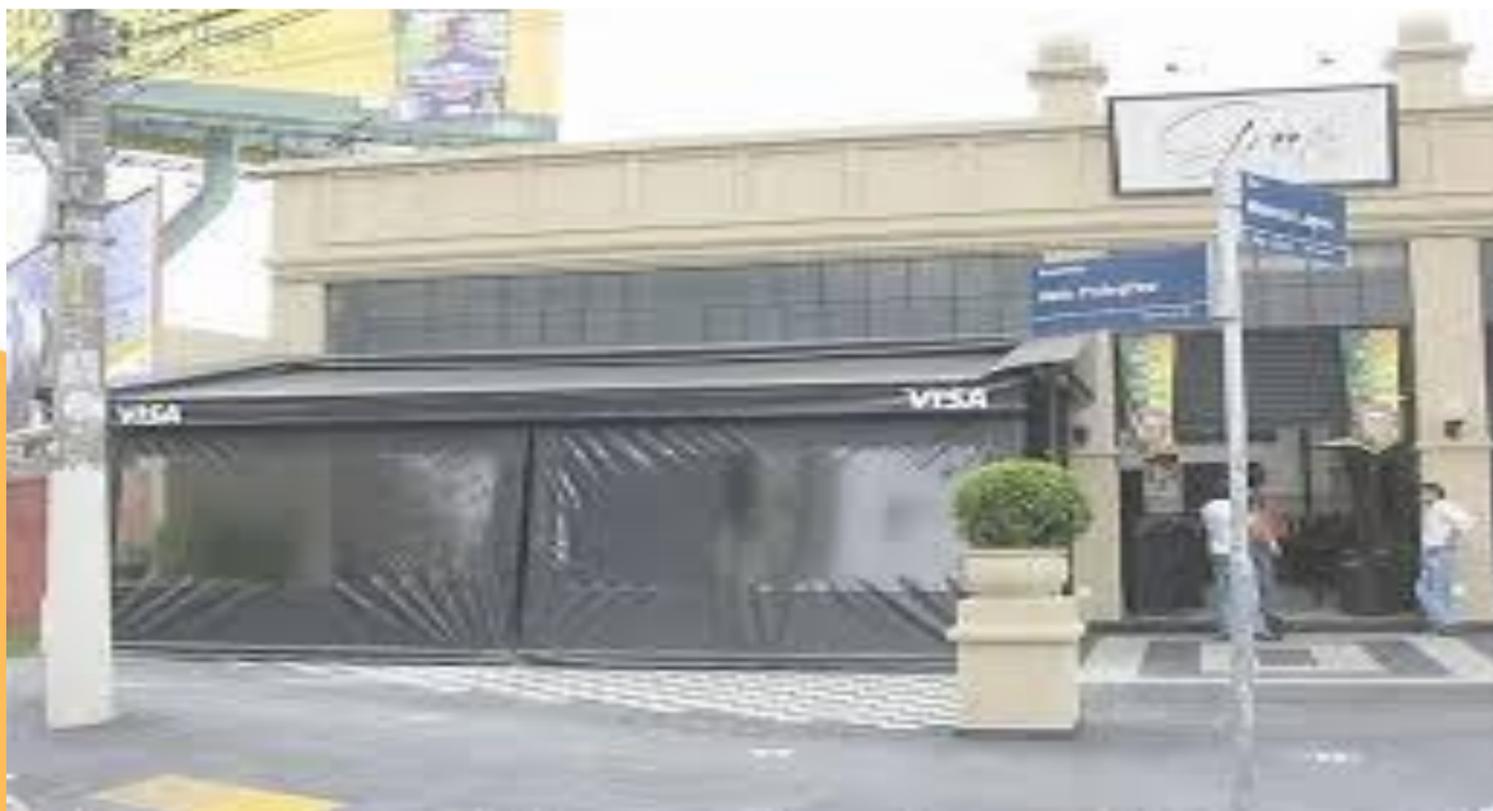
TOLDO CORTINA

Art. 87-A - A área do passeio e do afastamento frontal lindeiro a restaurante, bar, café, lanchonete e similares poderá ser coberta por toldo do tipo cortina após as 22h (vinte e duas horas), dispensando-se as exigências contidas no inciso I do art. 86 e nos incisos I, III e IV do art. 87, ambos desta Lei, desde que o toldo tenha a função de cobrir mesas e cadeiras regularmente licenciadas.

III- cortina, aquele instalado sob marquise ou laje, com planejamento vertical

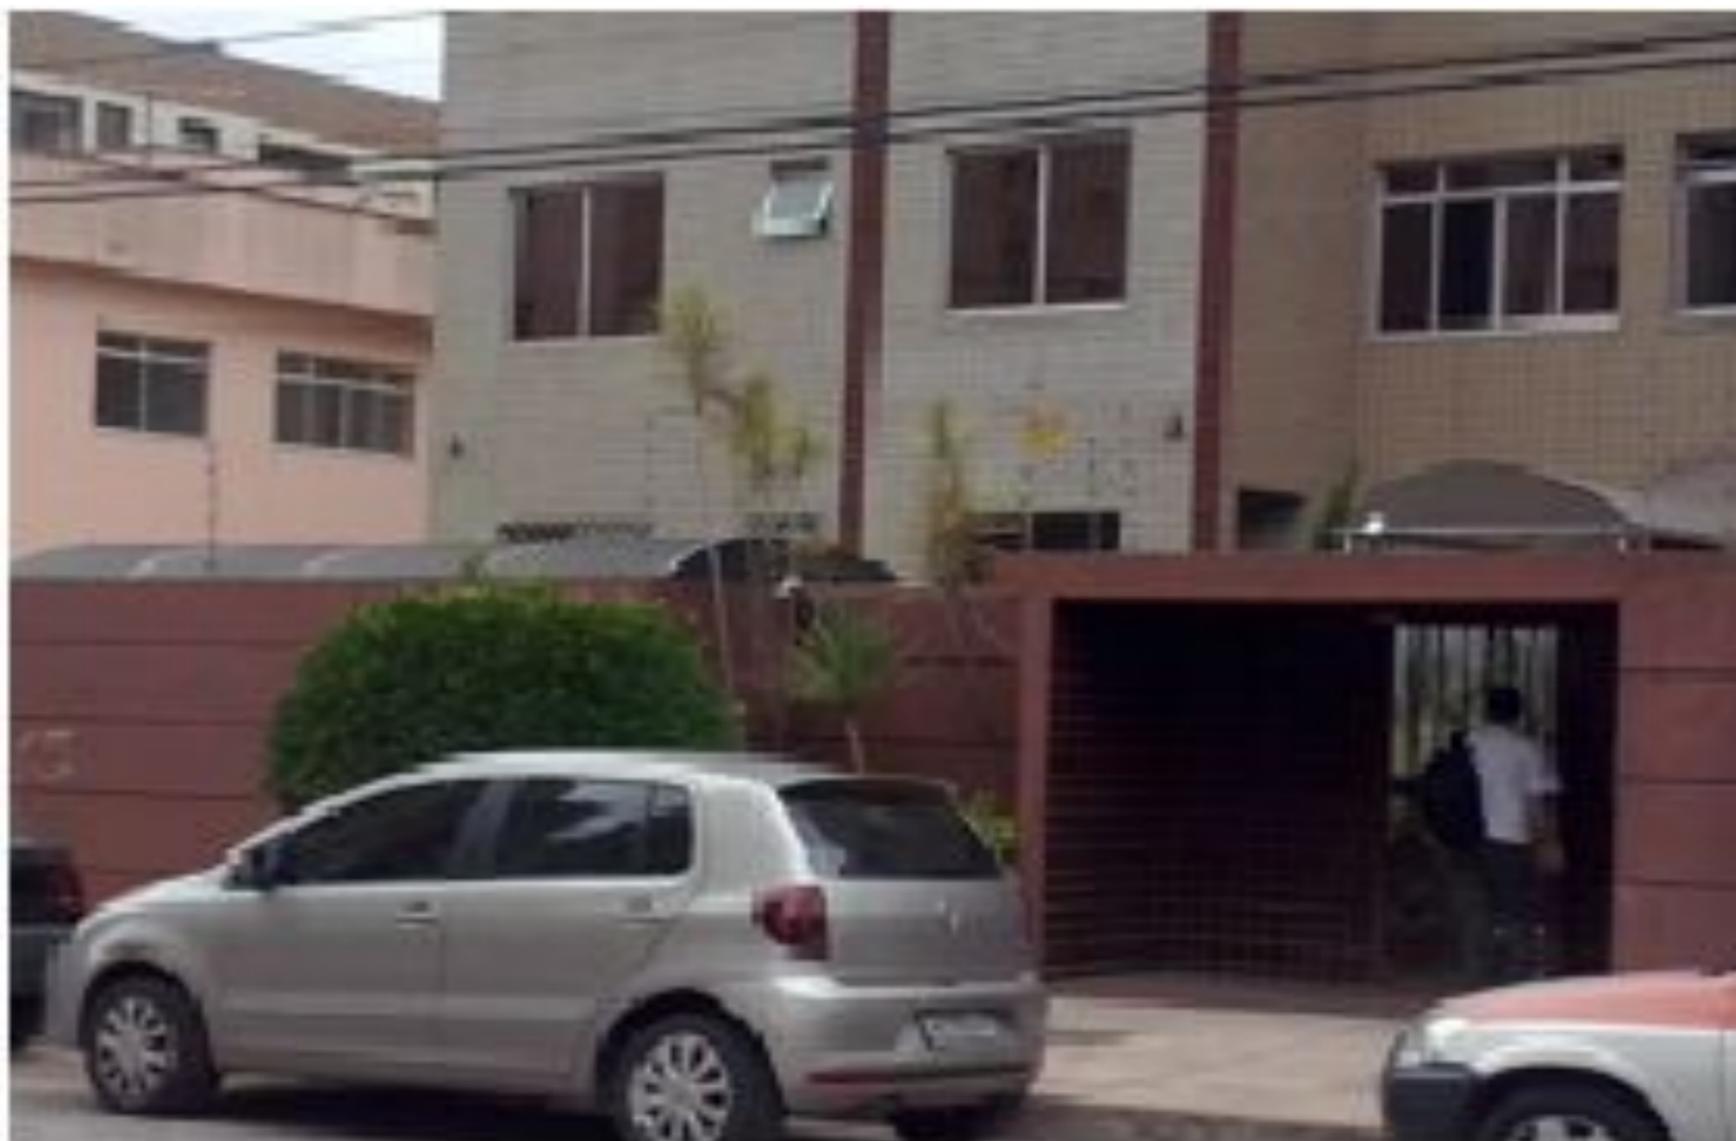
Toldos em residências

Pode ser instalado, mas tem que ter licença prévia, exceto para o que for considerado como acréscimo (art. 37 da Lei 9725/09)

Não tenha mais de 2m de projeção horizontal, limitando-se a metade do afastamento.

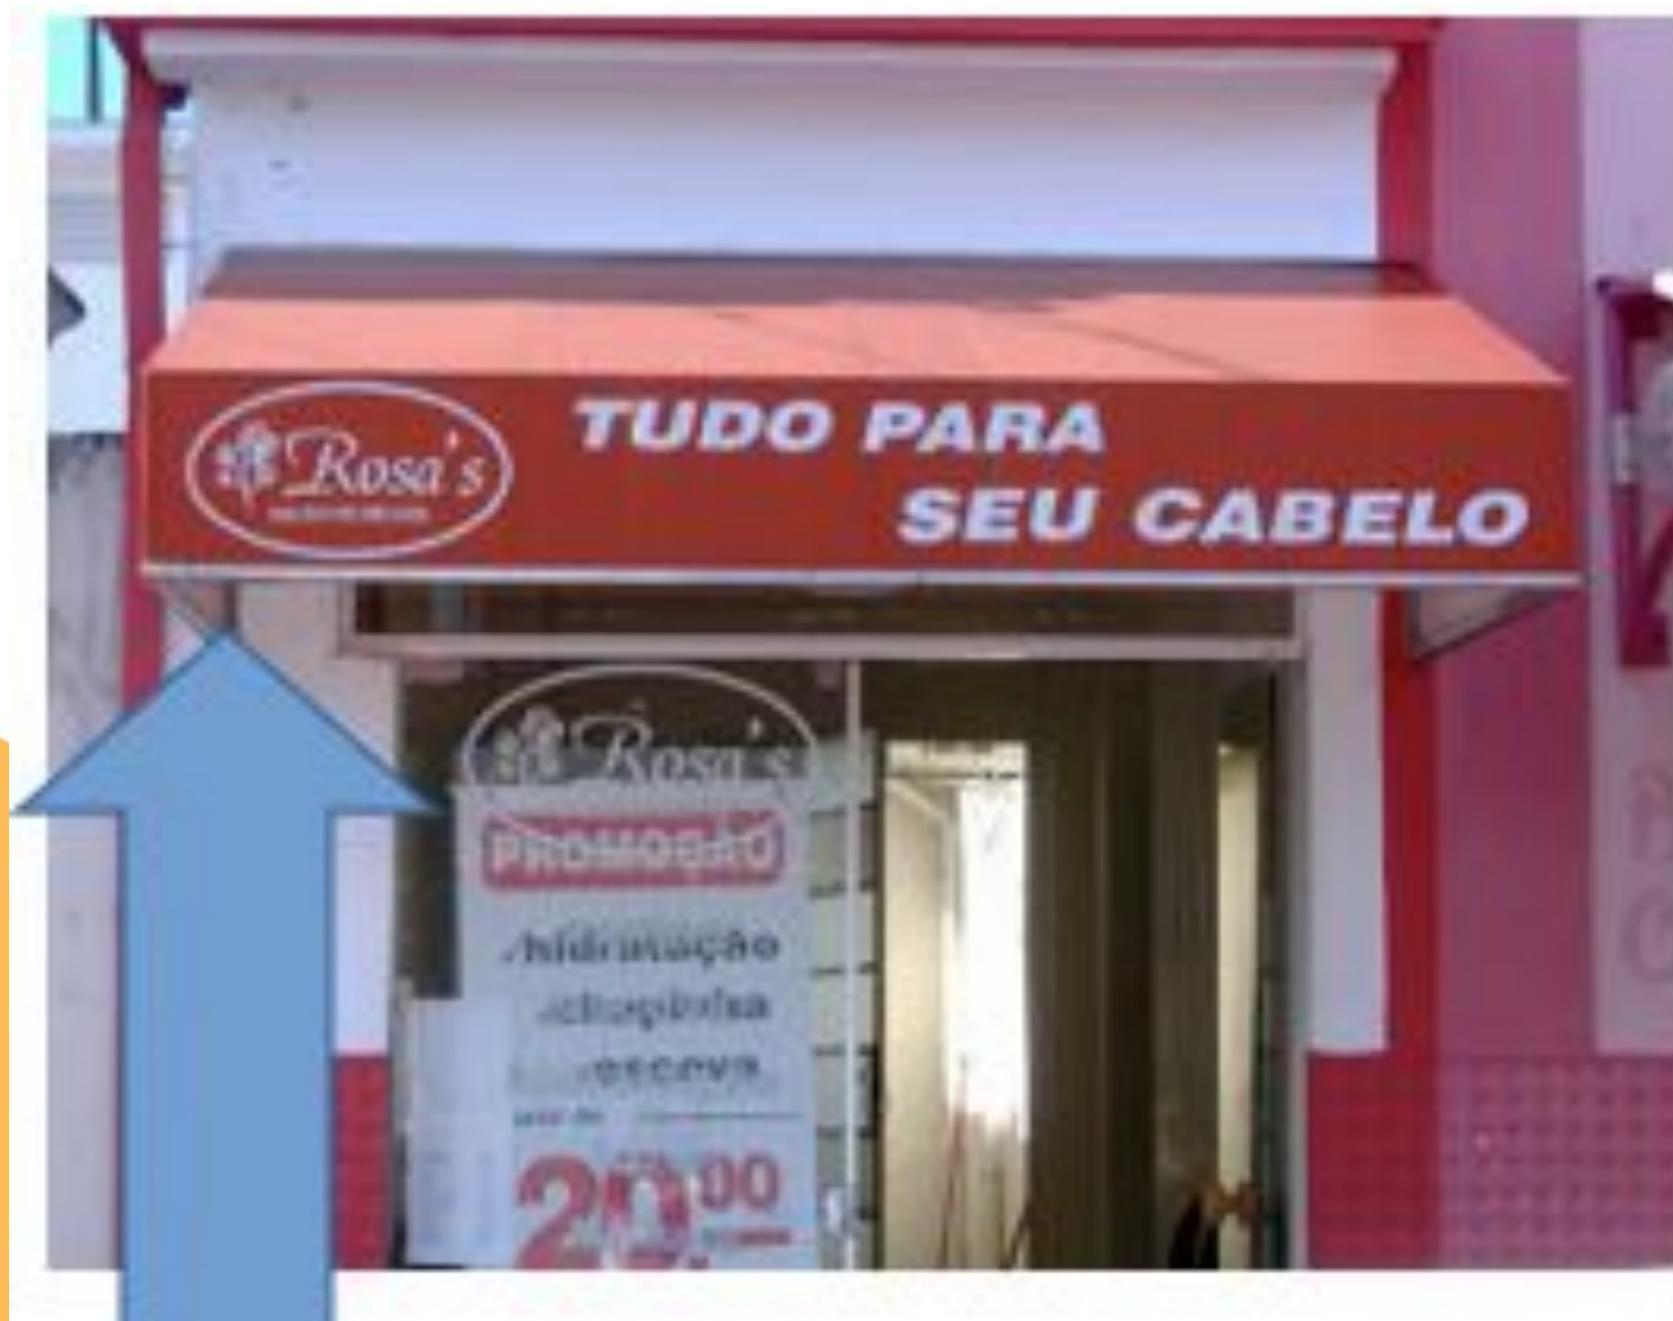
TOLDO COM PUBLICIDADE

Art. 266, inc. VII da Lei 8616/03
Permitido somente para o engenho de publicidade classificado como indicativo na testeira frontal do toldo, limitado à altura máxima de 0,30m (trinta centímetros);

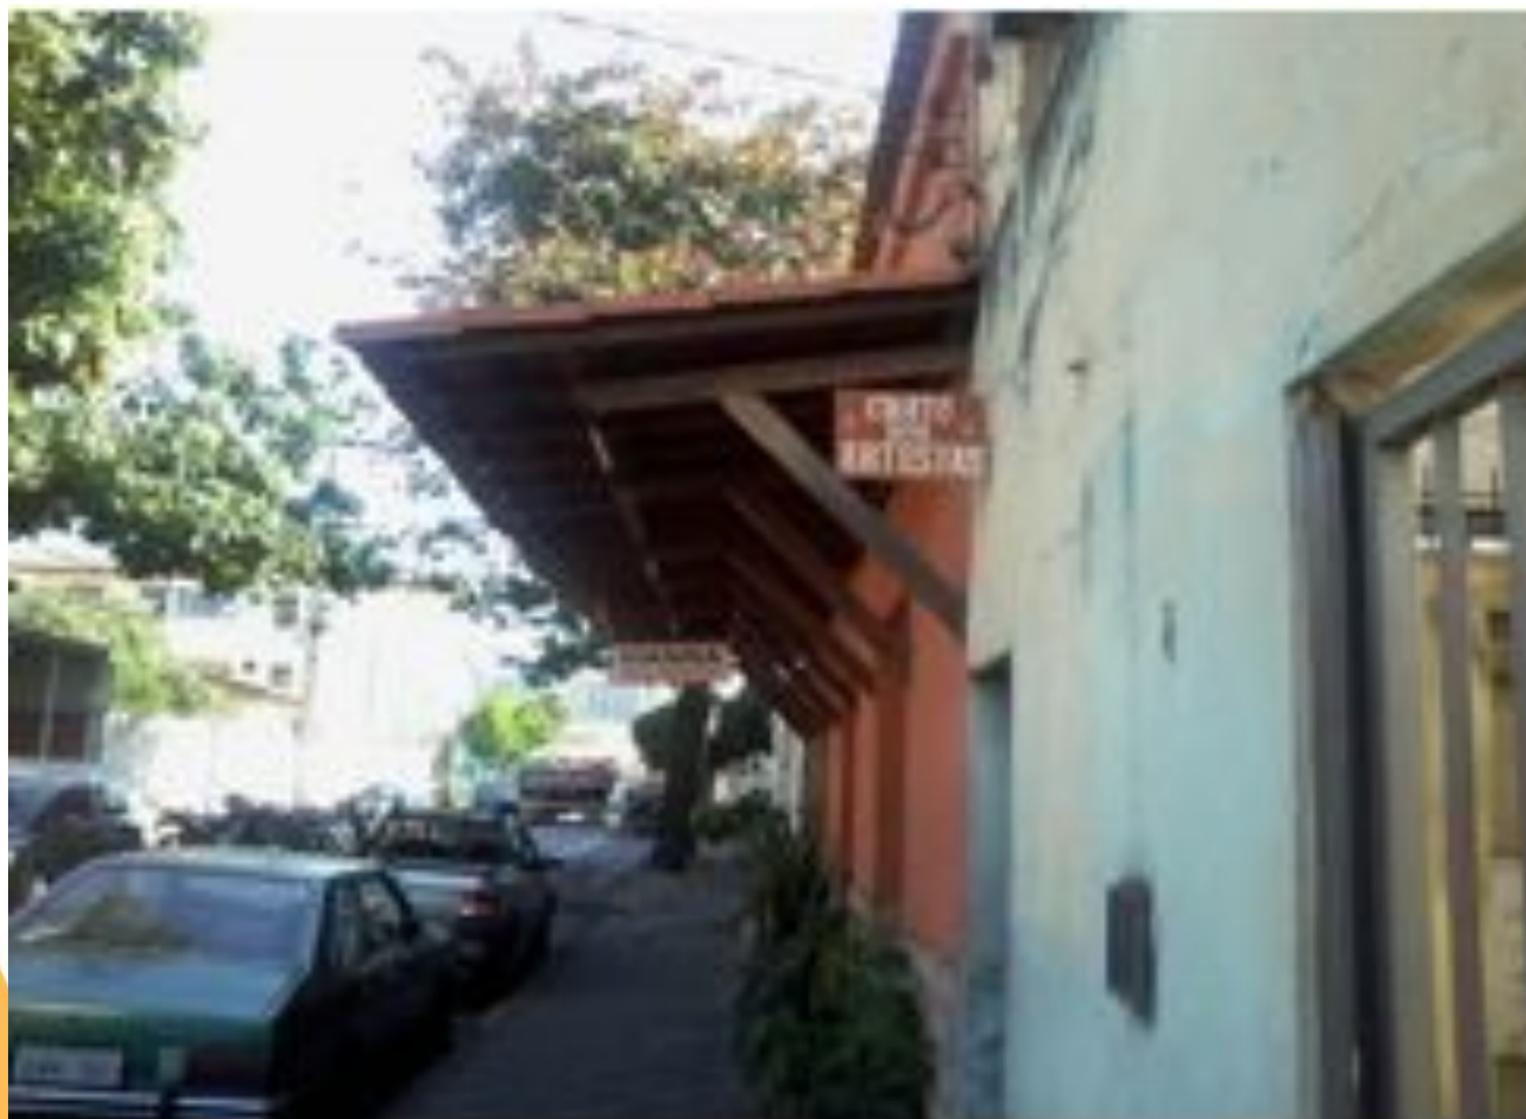
Obstáculo projetado sobre o passeio (não é toldo)
